# 主变压器低压侧三相空载电压不平衡分析

王能进, 周子洋, 李飞, 覃春阳, 王哲  
(锦屏水力发电厂, 四川西昌 615000)

## Unbalance Analysis of Three-phase No-load Voltage in Low Voltage Side of Main Transformer

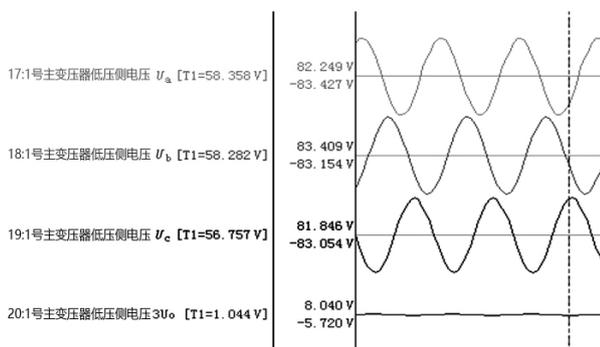
1号主变压器进行合闸充电试验(主变压器空载试验), 当主变压器空载状态后, 运行人员在主变压器低压侧PT端子箱上检查, 发现1BYH C相PT二次侧电压显示偏小, 此时故障录波波形如图2所示。从图中可看出主变压器三相电压不平衡, 低压

侧二次电压 A、B、C 三相分别为 58.358 V、58.282 V、56.757 V，C 相较 A、B 相低 1.5 V 左右。

图2 1号主变压器空载状态故障录波波形

对主变压器保护装置和故障录波装置中主变压器低压侧电压采样值进行检查，结果与 PT 端子箱电压表显示一致，初步判断为一次回路存在异常。对 1BYH C 相 PT 进行变比测试，变比误差满足要求。测试 1BYH C 相 PT 一次侧高压熔断器阻值为 14  $\Omega$  左右，熔断器阻值正常。接着进行 PT 3 倍频感应耐压试验测试，通过用万用表测量 PT 二次绕组实际输入值与保护班在 PT 端子箱 PT 二次绕组上实测值进行对比分析，两者数值一致。再进行 PT 高压尾端与地导通情况测试，测得接地电阻值都为 0.02  $\Omega$ ，根据 DL/T 475 - 2017《接地装置特性参数测量导则》判断中性点接地状况良好。最后对 PT 进行直流电阻测试，分别将三相 PT 小车推入工作位置时测得直流电阻值均为 392.7 m $\Omega$  左右（推入工作位置时，直流电阻实际测试值为 PT 一次回路

待 1BYH C 相所有试验均正常后，将 1BYH C 相 PT 与 1BYH B 相 PT 本体进行对调，再次对主变压器进行充电，1BYH C 相 PT 二次绕组电压偏低现象仍未消失，此时可排除现象由 PT 本体原因所造成。再次检查确认一次设备无故障后，发电机出口断路器系统（GCB）合闸进行并网试验，该现象消除。

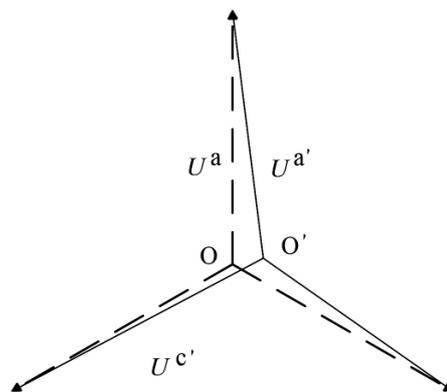
对于不接地系统而言，电压取决于阻抗和容抗，但对于阻抗很大可忽略时就主要取决于容抗。在三相对地电容不平衡时，将会导致中性点漂移，具体漂移的角度及方向取决于三相对地电容不平衡情况。三相对地电压向量图如图 3 所示。某相容抗值越小，即该相对地电容值越大，则中性点向该相电压方向漂移，当某相对地电容相比其他两相越大，则中性点 O' 向该相偏移越严重。

图3 三相对地电压向量

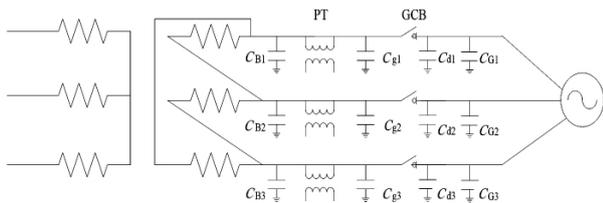
且主变压器、厂用高压变压器采用 Y-D11 接线,在交流电压作用下,可以看成是如图 4 的一个纯电容和电阻所组成的等效电路。此时对等效电路图进行分析,由于介质中的绝缘电阻极大,可以忽略不计,因此可以看成是一个纯电容的等效电路。

如图 4 所示,图中  $C_{B1}$ 、 $C_{B2}$ 、 $C_{B3}$  为主变压器低压侧三相对地电容, $C_{g1}$ 、 $C_{g2}$ 、 $C_{g3}$  为 GCB 主变压器低压侧三相对地电容, $C_{d1}$ 、 $C_{d2}$ 、 $C_{d3}$  为 GCB 发电机出口侧三相对地电容, $C_{G1}$ 、 $C_{G2}$ 、 $C_{G3}$  为发电机定子绕组三相对地电容。

图 4 等效电路

当变压器空载时,GCB 处于分闸状态,此时主变压器低压侧三相对地电容为主变压器对地电容  $C_B$  和 GCB 主变压器低压侧对地电容  $C_g$ 。当两个并联电容不平衡时,主变压器低压侧电压中性点可能由 O 点漂移至  $O'$ ,从而导致主变压器三相电压不平衡。当机组并网后,GCB 处于合闸状态,由于发电机对地电容  $C_G$  远远大于  $C_B$ 、 $C_g$  和  $C_d$ ,此时  $C_B$ 、 $C_g$  和  $C_d$  可以忽略不计,起决定作用的为发电机对地电容  $C_G$ 。当三相  $C_G$  对地不平衡时,将会导致发电机出口电压和主变压器低压侧电压三相电压不平衡。

306.69 nF,A 相主变压器低压侧电容为 297.36 nF,B 相主变压器低压侧电容为 299.56 nF,C 相与 A、B 相间的最大差值较每相总对地电容值占比较大,达到 2.3% 左右。

当 GCB 合闸后,主变压器低压侧对地电容需考虑 GCB 发电机出口侧电容以及发电机定子绕组对地电容,此时 C 相主变压器低压侧电容为 2 928.89 nF,A 相主变压器低压侧电容为 2 917.26 nF,B 相主变压器低压侧电容为 2 922.86 nF,最大差值占总电容比仅为 0.39%。因此当 GCB 合闸后电容差值较总电容值占比极大降低,使主变压器低压侧电压差值也降低,从而三相电压趋于平衡。

当主变压器空载时,如果三相对地电容不平衡,将会导致主变压器低压侧三相电压不平衡;但由于发电机对地电容较大,且三相基本平衡,发电机并网后主变压器低压侧三相电压即平衡,所以主变压器送电后在确认一次熔断器正常的情况下,PT 二次侧电压值略微不平衡属于正常现象。
