一起线路故障引发站内设备故障的 多重电网故障分析

摘 要: 针对某 110 kV 变电站因 35 kV 线路发生单相接地故障导致站内主变压器总路断路器 CT 绝缘击穿 , 发生异名相两点接地短路的复杂电网事故进行了详细分析。该事故无法通过故障点判断是否属于主变压器差动保护区内故障 , 通过差流计算的方法证明了 CT 故障点在主变压器差动保护区外 , 差动保护因 CT 受损波形畸变而动作。分析过程显示了故障细节对事故分析的重要性。

A Detailed Analysis on Complex Power Grid Accident Caused by A Fault of 35 kV Line in Substation

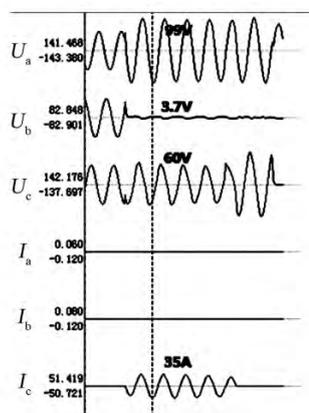
图 2 35 kV 352 断路器保护故障录波

35 kV 线路保护故障波形如图 2 所示。从图中可见，仅有 C 相故障电流流过线路断路器 CT。

结合图 2 与图 4 分析 AB 段故障，电压波形一致（都是采用母线 PT 电压）但故障电流不一致，该线路仅有 C 相故障电流；但总路断路器存在 B、C 相故障电流且大小相等方向相反，符合相间短路特征。因此时仅有 A 相电压升高为线电压，B 相电压几乎为 0，C 相仍为相电压，推断为 B 相接地、同时 BC 相间非金属性短路故障（B 相接地时 C 相电压应上升为线电压，但由于 BC 相间非金属性短路产生压降）。由于 35 kV 为不接地系统，单相接地故障时不应该有故障电流。可以断定系统发生了 BC 相间故障，但 B 相故障电流没有流过该线路 B 相 CT，仅有 C 相故障电流流过了该线路 C 相 CT。由此推断 C 相故障点在该线路，B 相故障点在该线路 B 相 CT 保护区外。

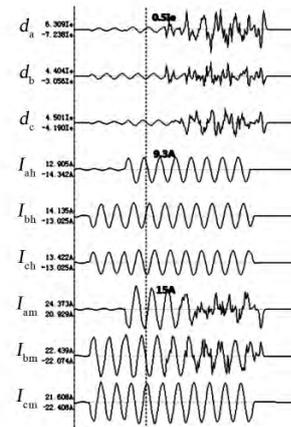
图 3 3 号主变压器差动保护故障录波

图 3 中虚线处高中侧差动保护同相别故障电流几乎相位相反,计算此时刻的 B 相差流值: $I_{cd} = I_h + I_m = \frac{9.3}{2.2} - \frac{14.9}{3.1} = 0.57I_e$,与保护计算差流一致^[8],制动电流值: $I_r = \frac{1}{2} (|I_h| + |I_m|) = \frac{1}{2} \times (\frac{9.3}{2.2} + \frac{14.9}{3.1}) = 4.5I_e$, $I_r > I_{cd}$,所以此时差动保护未动作,故障属于差动保护区外故障。但在差动保护跳闸前 100 ms 的波形中,可以看到中压侧差动绕组电流波形严重畸变并使得计算差流达到保护定值,保护动作出口。

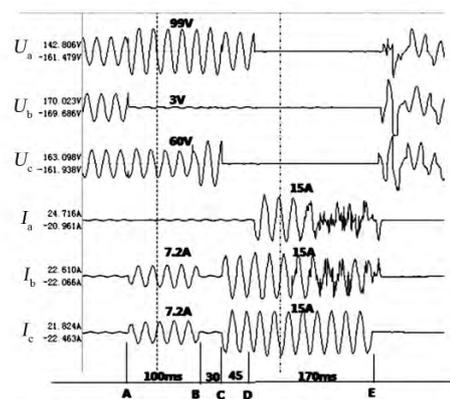
图 4 35 kV 303 断路器故障波形

图 4 中：A 点为 35 kV 某处发生 BC 相接地短路

的时刻；B 点为某线路故障跳闸的时刻；C 点为 35 kV 某处发生 BC 相间短路的时刻；在 D 点时发展为三相短路；E 点为 3 号主变压器差动保护动作跳三侧断路器时刻。

BC 段因该线路跳闸后，变成 B 相单相接地故障，B 相接地故障在主变压器差动保护动作后消失，

说明 B 相单相接地故障点在 303 断路器靠主变压器侧,后现场检查发现 303 断路器 B 相 CT 炸裂,可推断此时的 B 相接地点就在此处。CD 段由单相接地发展为 BC 相间短路,DE 段由相间短路发展为三相短路故障。现场检查发现 303 断路器 CT 处三相均有灼烧痕迹,BC 相更严重,即 303 断路器 CT 为 DE 段故障点。

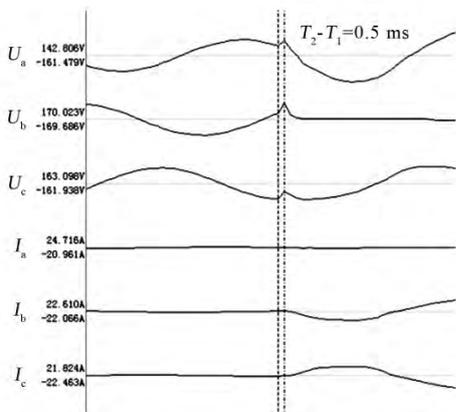
图 5 故障起始时刻 303 断路器录波

将故障起始时刻波形放大,如图 5 所示,35 kV 母线电压突变过程为: C 相电压波形降低,而 A、B 相电压均有向线电压升高的短暂趋势,该趋势持续约 0.5 ms,波形特征符合该线路 C 相接地故障导致 A、B 相电压升高;而 B 相电压出现峰值后迅速降低为 0,这阶段的暂态电压波形特征符合 303 断路器 B 相 CT 绝缘击穿并接地。若先是 303 断路器 B 相 CT 接地,则暂态电压波形应该为 B 相电压降低、AC 相电压升高,与实际波形不符合。所以可以推断是该线路 C 相先发生接地故障进而引起 303 断路器 B 相 CT 绝缘击穿并接地,导致 BC 相发生异地接地短路。

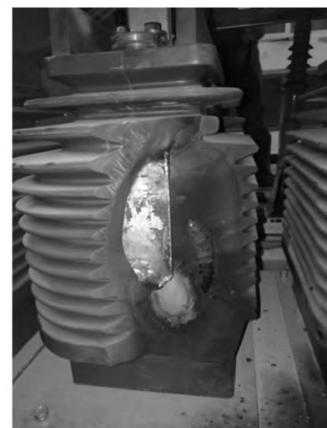
图 6 303 断路器 B 相 CT 炸裂现场

巡视发现 3 号主变压器 303 断路器柜泄压板被冲开，断路器柜内有放电痕迹。停电后进柜检查发现 303 断路器 B 相 CT 炸裂。检修人员对 CT 二次接线进行了详细检查，接线正确，未发现二次回路开路情况。保护动作情况见表 1。

从 35 kV 303 断路器柜 B 相 CT 故障照片来看,CT 内部存在多处气隙,且内部导体焊接处表面不光滑,未采取电场屏蔽处理措施,内部导体处附近的环氧树脂变色严重,疑为内部长期局部放电的结果。认定 CT 绝缘故障的主要原因为 CT 浇注工艺控制不当使内部形成多次气隙,且一次导体电场处理不均匀使其存在长期局部放电^[9]。

2) 事故CT生产工艺存在问题,内部长期局部放电,破坏本身绝缘水平。但在事故前一年的预试工作中,高压试验数据均正常,暴露出预试手段不足的缺点。
