一起变压器 M 型有载分接开关事故的分析

摘要: 有载分接开关是大型电力变压器的重要组件, 其性能质量直接影响变压器的运行。对一起由于有载分接开关故障引起的 110 kV 变压器事故进行分析, 通过试验、变压器吊罩、开关解体等分析事故发生的原因, 并提出对应的防范措施。

Analysis on A Transformer Accident Using M - type On - load Tap Changer

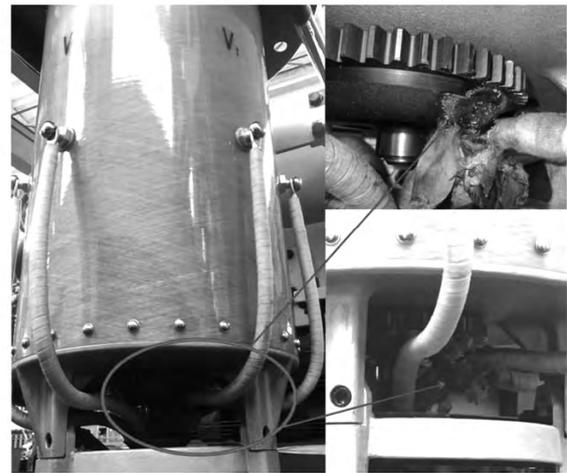
为查明此次事故原因,对该主变压器进行吊罩检查。吊罩后发现:变压器本体绕组、铁芯、夹件无异常;变压器有载分接开关中,分接选择器与切换开关的连接导线在切换开关筒底齿轮位置处存在烧损,分接选择器上有大量铁屑,分别见图1及图2;同时,分接选择器部分动静触头、导电环存在烧损,见图3。

图1 分接选择器与切换开关连接导线烧损情况

图可知,有载分接开关绝缘筒的筒底分别连接上、下两根传动轴,上传动轴为切换开关主轴,与有载分接开关操作机构及储能机构连接,下传动轴为分接选择器主轴。变压器执行换挡动作时,外部操作机构通过传动装置带动上传动轴运动,从而带动储能机构使切换开关完成切换动作;同时,上传动轴通过筒底带动下传动轴运动,使得分接选择器动作。在变压器换挡时,上传动轴、筒底、下传动轴的运动具有同时性。吊罩时发现分接选择器与切换开关的连接导线被筒底的齿轮摩擦造成部分断股,存在烧损。因此认为在本次事故发生时,变压器换挡过程中操作机构动作到位,筒底由于筒底齿轮与导线摩擦导致运动受到阻碍,影响了上下传动轴的同步运动,造成切换开关没有完成切换。

这次事故发生的原因因为开关工艺控制不到位,有载开关筒底导线与筒底齿轮的距离不够,导致切换开关筒底齿轮与分接选择器导线摩擦使得导线断股,造成重瓦斯保护动作;同时,导线对筒底齿轮运动的阻碍影响切换开关的切换过程,使得有载分接开关中出现拉弧及环流,造成有载分接开关烧蚀。

1) 复核近几年该厂家此型号的投运变压器现场吊罩时的照片,重点观察有载筒底导线与齿轮的距离是否满足绝缘要求。对不满足绝缘距离的变压器开展检修进行整改。

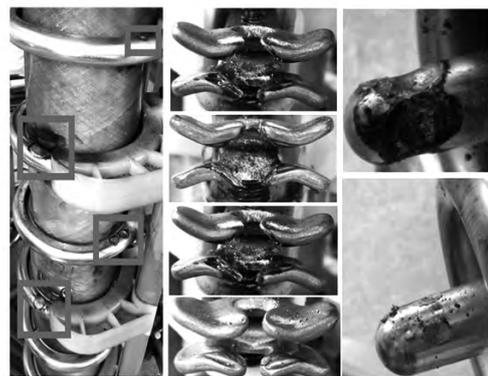
图3 分接选择器部分烧损情况

TC 为过渡触头; a、b 各代表一个分接。在切换过程中,如果切换开关没有在短时间内完成正常切换,将导致切换开关各触头之间发生非正常通断及虚接,产生拉弧放电,造成切换开关机构中各触头烧损。同时,由于切换开关没有完成切换动作,即切换开关中各触头没有断开,造成分接选择器与分接开关部分回路形成环流,导致分接选择器部分导电环及4挡、5挡部分触头发生烧蚀。

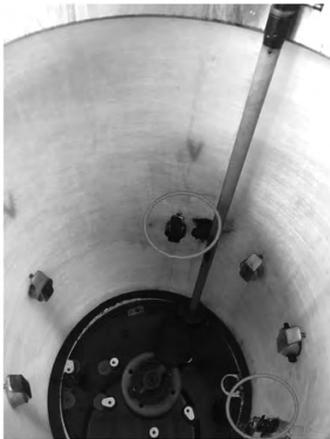
进一步对主变压器进行吊芯处理并解体有载分接开关。发现油室内筒壁上触头烧损(见图4),切换开关的主触头、主通断触头之间存在烧损(见图5)。同时,发现三相的过渡电阻完好,经过测试其电阻阻值均正常。

图4 筒壁上触头烧损情况

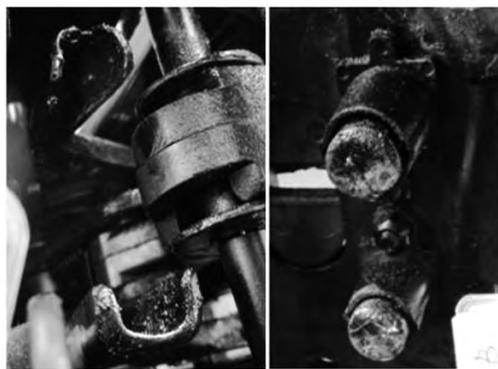
图5 切换开关触头烧损情况

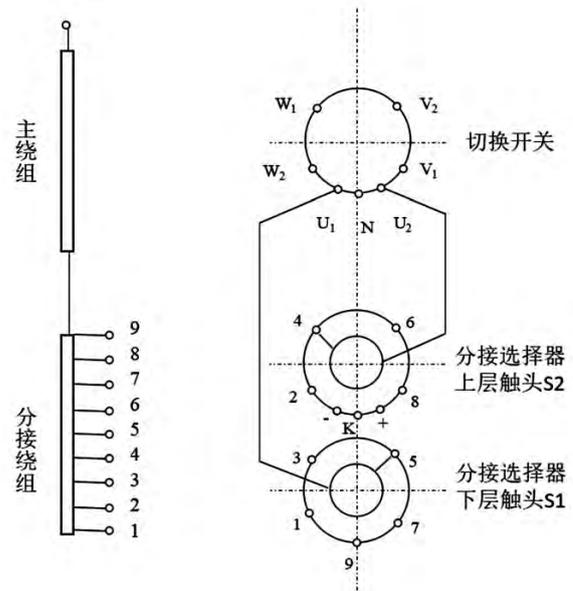
图6 有载分接开关结构

换变压器的分接位置,其结构如图6。从图6可以看出,主绕组与分接绕组串联后和分接选择器连接,之后经由切换开关中性点从套管引出。本次事故发生前一天,有载分接开关执行5挡至4挡动作,第二天执行4挡至5挡动作时发生故障。由图6可知,事故发生前一天,有载分接开关执行5挡至4挡动作后,分接选择器S1在5挡,S2在4挡。因此,事故发生当天,执行4挡至5挡动作时,分接选择器动静触头不需动作,只需对主变压器切换开关由 U_2 、 V_2 、 W_2 切换到 U_1 、 V_1 、 W_1 。
