# 某 500 kV 组合电器断路器分闸不到位 故障发现及分析

张仕民 李卫伟 杨 洋 时士峰 蔡英俊 陈安明 岳小斌 李 坚 周 旭 卢贵有  
( 国网四川省电力公司检修公司 四川 成都 610041 )

## Analysis on Opening Failure of A 500 kV GIS Breaker

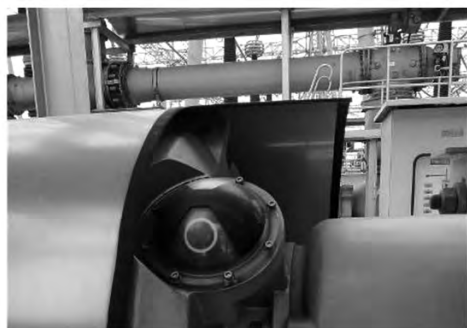
图 1 组合电器断路器 C 相机械显示(分闸状态)

在该组合电器断路器机械显示尚处于分闸状态(见图 1)的情况下,仅将其两侧隔离开关合闸后,就出现以上现象,这说明该组合电器断路器 C 相内部出现了显而易见的缺陷。出现缺陷的可能原因有:一是该组合电器断路器 C 相内部出现绝缘击穿现象,导致两侧隔离开关合上后主变压器就带电;二是该断路器 C 相内部存在分闸不到位的故障,该断路

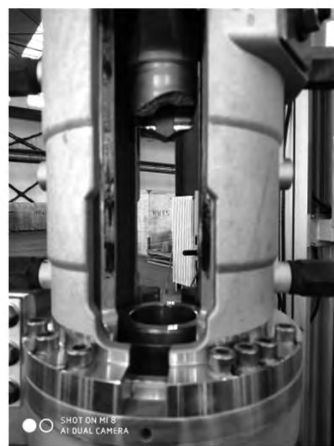
图 4 连接臂装配状态

初步判断 C 相故障断路器绝缘拉杆与连接臂之间发生了脱扣或断裂现象。将该故障断路器返厂进行解体。将故障断路器灭弧室从罐体内部整体取出,发现断路器灭弧室连接臂端头连接孔部位断裂,如图 4 所示。

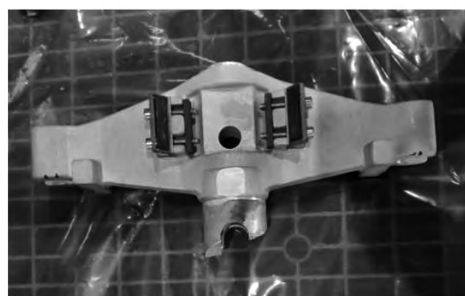
图 5 断裂的连接臂

将灭弧室进一步解体,将连接臂取出,取出的连接臂断裂状态如图 5 所示。然后将连接臂断裂部分进行拼接,拼接状态见图 6。断裂的连接臂与完好的连接臂对比如图 7 所示,在图 7 中,左侧的是完好的连接臂,右侧的是断裂的连接臂。

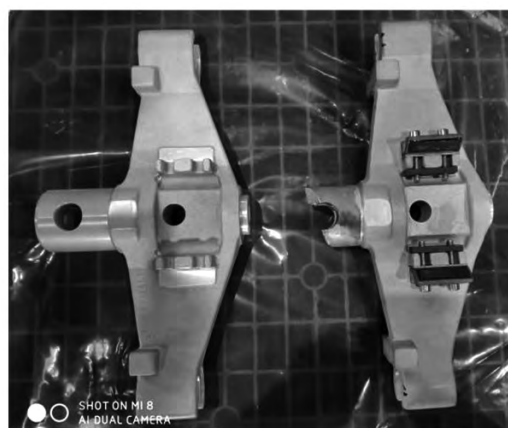
图 7 完好连接臂与断裂连接臂对比情况  
而言,该连接臂被装配入主传动杆上部的金属空心部分,并将二者孔洞对准,通过插入二者孔洞的金属

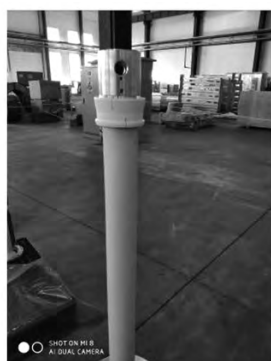
图8 与故障连接臂相连的主传动杆

与该断裂连接臂相连的断路器主传动杆如图 8 所示,正是该主传动杆连接着断路器主绝缘拉杆和两个断口间的分绝缘拉杆。对于正常的断路器

销子固定连接在一起。然而该连接臂的断裂直接导致主传动杆脱落,从而造成绝缘拉杆脱落及分闸不到位。

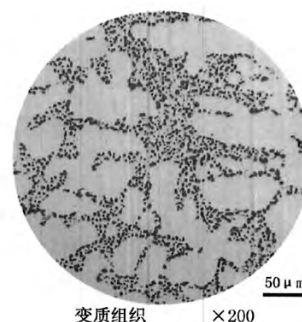
图9 变质显微组织检测结果

变质显微组织特征显示 $\alpha$ 枝晶与共晶体分布均匀,共晶硅为点状或蠕虫状,变质正常,如图9。

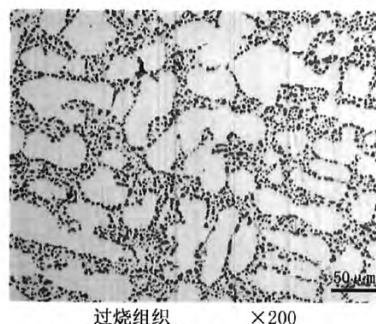
图10 过烧显微组织检测结果

过烧显微组织特征显示共晶硅边角已圆滑,但不聚集长大,为正常组织,如图10。

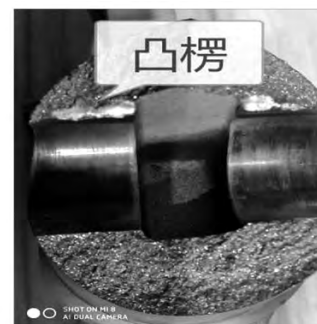
图11 连接臂连接孔断裂位置凸楞

对故障断路器解体检查中发现灭弧室连接臂端头部位断裂部位的连接孔表面(断裂位置)有一条明显的凸楞,如图11所示,凸楞表面已挤压摩擦变亮。而同类结构的连接臂连接孔表面圆滑,无凸楞现象。

综合分析该连接臂断裂的根本原因为:连接臂在生产加工环节存在加工工艺质量缺陷,使得连接臂连接孔局部残存有一条凸起的楞。连接臂组装到产品上后,随着断路器厂内及现场分合闸操作,连接臂凸楞部位受到很强的挤压应力作用,使连接臂受力严重不均,最终造成连接臂断裂,从而导致主传动杆、绝缘拉杆无法传动以及断路器失去分合闸功能,最终发生断路器分闸不到位的故障。

1) 在连接臂生产制造环节,加强连接臂机加工后的质量管控,将连接臂连接孔的检查列为其中的一个检查项目,防止缺陷产品流入后续;

2) 在产品制造环节,将连接臂的连接孔检查列为产品装配环节的一个检查项目,在连接臂装配前逐件检查连接臂连接孔的尺寸及内孔质量,防止问题零部件流入到产品上。
