一起 110 kV 高压交流电缆外护套 烧损故障原因分析

(1. 国网重庆市电力公司江北供电分公司, 重庆 401147; 2. 国网重庆市电力公司, 重庆 400100)

Cause Analysis on Burning Failure of the Outer Sheath of 110 kV High-voltage AC Cable

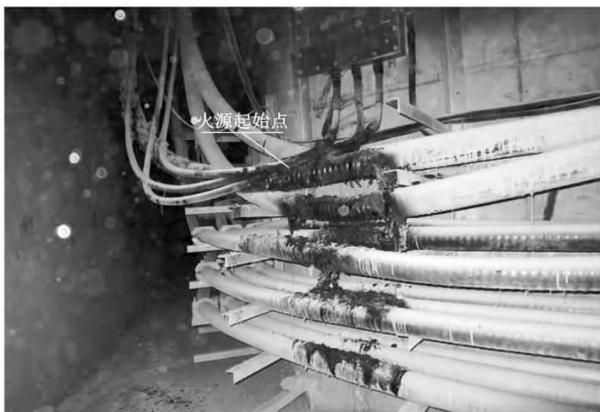
图1 电缆烧损故障现场

电缆烧损故障发生在最上层电缆与其保护接地箱接地电缆交叉的部位,该回电缆属于110 kV变电站进线,现场检查起火点为B相电缆,且从起火点一直到GIS电缆终端防火封堵处,约2.0 m区段的外护套均出现烧损,铝护套裸露。起火点处,保护箱接地电缆发生烧损且只剩铜芯,B相电缆外护套熔融滴落物造成附近其他多根电缆外护套不同程度的烧损,现场照片如图1、图2所示。

从图1、图2故障现场照片可知,故障电缆三相铝护套的保护接地电缆全部搭在B相电缆石墨层上。当B相电缆石墨层出现高悬浮电位时,A、C两相的保护接地电缆可近似为0电位(直接接地正常)。此时高悬浮电位必然会在B相电缆石墨层与绝缘薄弱处放电。通过放电通道,B相电缆石墨层实现假接地,由于石墨层与接地体之间的电容量很小, C_2 储存的电荷快速释放后又会重复充电,进而在故障点处形成高频的持续充放电。持续放电产生的热量会不断烧蚀外护套,进而造成外护套起火,导致最终的电缆烧损故障。

根据上述情况,拟定了处理方案:仅对变电站电缆夹层内的110 kV 受损电缆外护套、联络电缆外护套进行修复更换;电缆不做更换。对本次受损的110 kV 电缆线路同轴接地电缆全部进行更换,终端塔上接地线接线端子需全部更换。修复完成后,对该段电缆全线重新涂刷防火涂料,恢复防火措施,如图7所示。该事件未对外停电。

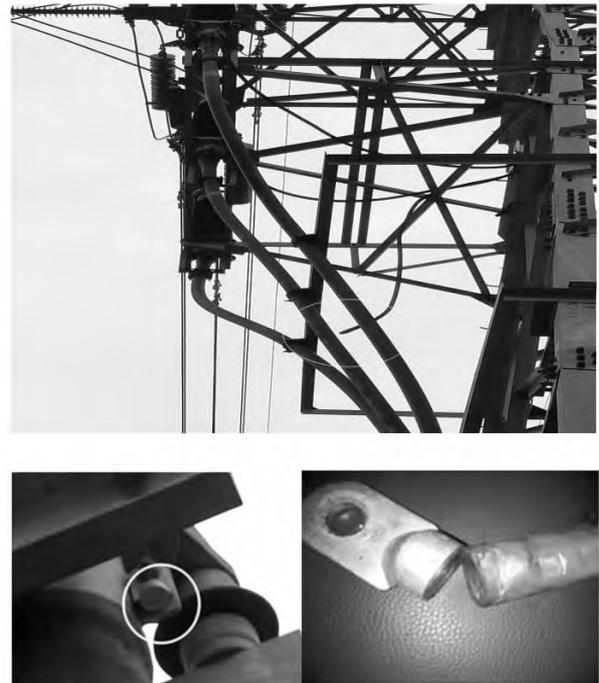
图3 终端塔上接地端子脱落

缆线路终端塔侧,塔上直接接地箱B相接地电缆连接端子断裂,如图3所示。该110 kV线路B相电缆直接接地断开,只通过站内的保护器接地,铝护套处于电位悬浮状态。

该次电缆烧损故障,是由于户外终端塔接地线断开产生的悬浮电压高频放电导致,直接原因是塔上直接接地箱B相接地电缆铜铝过渡连接端子存在质量问题,在铜铝过渡处断裂。而高悬浮电位产生的本质原因除直接接地线断开外,更与电缆石墨层未有效接地有关。为防止出现上述安全问题,电缆石墨层必须可靠接地,即110 kV以上高压单芯交流电缆,应采用可靠接地的金属支架,且电缆与支架、抱箍之间不应增加绝缘胶垫。

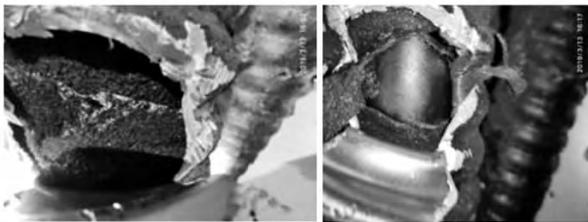
图6 电缆铝护套开窗检查

在现场对电缆烧伤处,通过铝护套开窗进行了受损程度鉴定。该110 kV 烧损电缆在外护套部位烧伤严重,电缆阻水层外层表面有轻微碳化痕迹,内层阻水带仍可呈现纤维丝状,如图6所示,电缆本体外屏蔽层无受损痕迹,可判断内部主绝缘并无损伤。

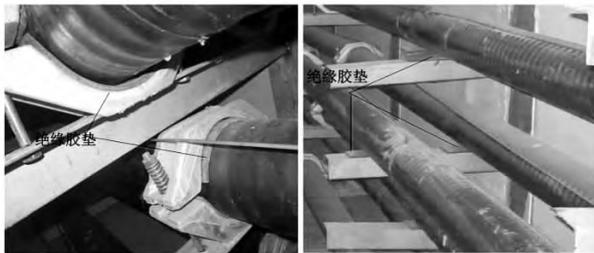
图11 一般电缆与支架间的绝缘胶垫

部分文献^[4]认为,石墨层放置在金属支架上,在正常状态下石墨层不会出现接地不良。而实际工况如图11所示,绝大部分的电缆放置在支架上通过抱箍固定时,接触部位都垫了绝缘胶垫,此时石墨层实际上处于未接地状态。特别是在短电缆线路中,石墨层未有效接地的状态更为普遍。

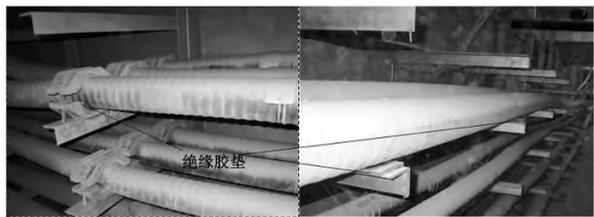
图12 故障电缆与支架间的绝缘胶垫

经检查,故障电缆也与金属支架、抱箍之间全部设置了绝缘胶垫,即电缆的石墨层并未接地,如图12所示。根据式(6)至式(10)的分析,此时电缆属于三级电容串联,相电压 U_B 由XLPE、外护套、绝缘胶垫或其他杂散介质来承载,且按照电容值的反比进行分压。单位长度的杂散电容一般取 $20 \text{ pF/m}^{[4]}$,由表1、式(8)至式(10)可知,B相XLPE两端、外护套两端、石墨层与地之间的电压 U_{C0} 、 U_{C1} 、 U_{C2} 分别为:

可知,此时90%以上的相电压 U_B 由石墨层与接地体之间的介质来承载,具有绝缘耐受能力的XLPE只承载相电压电压的10%左右。对应相电压64 kV,石墨层悬浮电位高达58.1 kV,此时必然会在石墨层与接地体之间绝缘最薄弱处发生击穿放电。
