一起 110 kV 同塔双回线因风舞导致跳闸的案例分析

摘要:针对一起 110 kV 同塔双回线因风舞导致永久性故障的线路跳闸事故,从故障现象、录波信息、保护行为等方面进行了分析和总结,并提出指导建议和应对措施,以提高运维、检修人员对于较复杂电网事故的处理效率。

Analysis on A Tripping Accident of 110 kV Double - circuit Lines on the Same Tower due to Wind Dancing

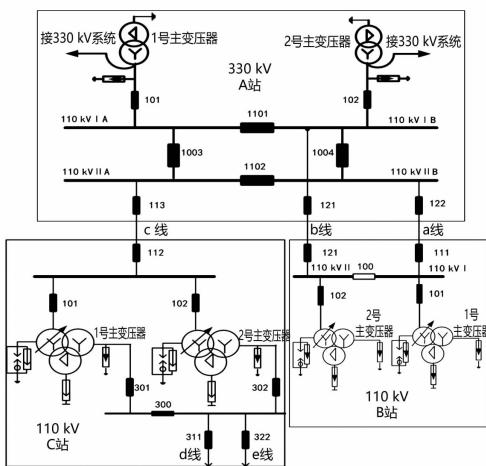
图1 故障前系统运行方式

330 kV A 站:110 kV a 线 122 断路器运行于 110 kV II 母,110 kV b 线 121 断路器运行于 110 kV I 母,110 kV 母线并列运行。

110 kV B 站:110 kV a 线 111 断路器运行于

110 kV I 母,110 kV b 线 121 断路器运行于 110 kV II 母,母联断路器 100 热备用,110 kV 母线分列运行。

110 kV C 站:110 kV a 线带全站负荷,35 kV d 线、e 线运行于 35 kV II 母,35 kV 母线并列运行,35 kV 消弧线圈运行于 1 号主变压器。

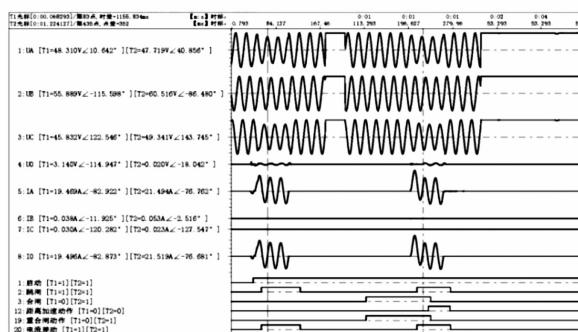
图2 330 kV A站b线保护装置故障录波

1)查看330 kV A站110 kV b线保护装置故障录波(如图2),发现故障时A、C相电压有不同程度降低,A相接地,故障电流如表1所示。

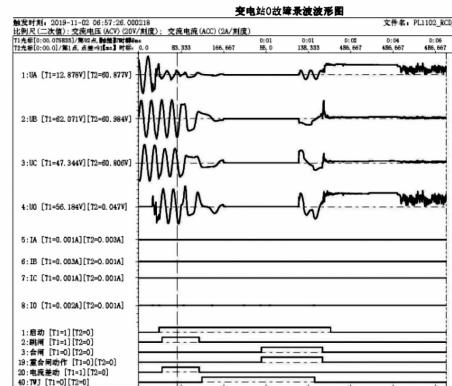
图3 110 kV B变电站b线保护装置故障录波

2)查看110 kV B站110 kV b线保护装置故障录波(如图3),发现故障时A、C相电压有不同程度降低,由B站侧为负荷侧,且110 kV 2号主变压器器中性点未接地,故无电流流过。

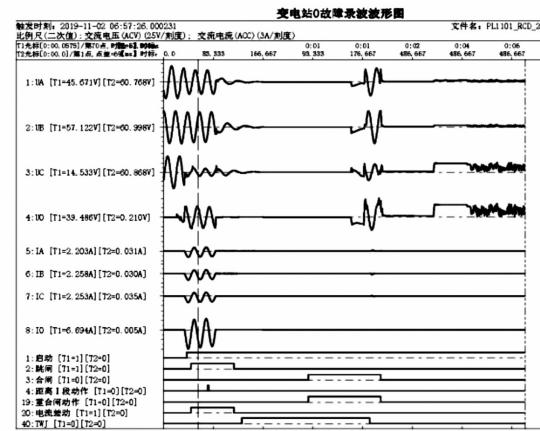
图4 110 kV B站a线保护装置故障录波

3)查看110 kV B站110 kV a线保护装置故障录波(如图4),发现故障时A、C相电压有不同程度降低,因110 kV 1号主变压器中性点直接接地,因此出现穿越性电流^[4]。

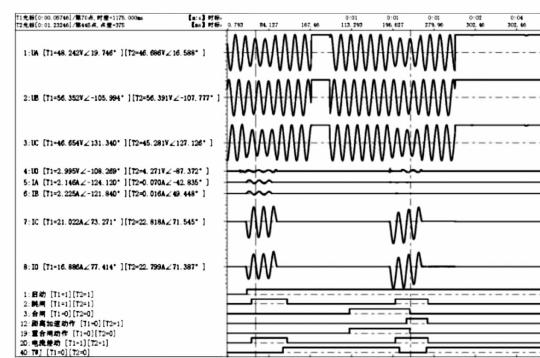
图5 330 kV A站a线保护装置故障录波

4)查看330 kV A站110 kV a线保护装置故障录波(如图5),发现故障时A、C相电压有不同程度降低,C相接地,故障电流如表2所示。

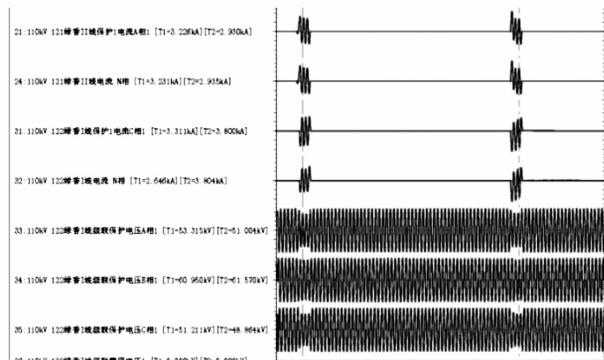
图 6 330 kV A 站 110 kV 故障录波

5)通过查看330 kV A站故障录波报告(如图6)可知,a线与b线A、C相电流等大反相,且故障

发生与切除时间相同, 因此判断 a 线 122、b 线 121 发生跨线 C、A 相间短路接地故障。

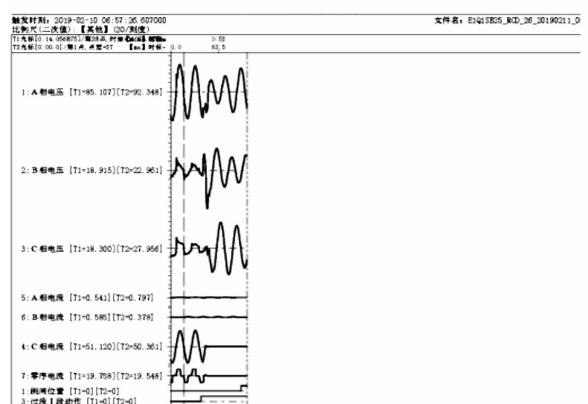
图 7 110 kV C 站 d 线保护装置录波

6) 通过查看 C 站保护动作信息, 发现该日 06:57:26 时 110 kV C 站 d 线 322 保护过流 I 段动作, 调取 d 线故障录波(如图 7), 故障电流如表 3 所示。

7) 由图 7 和表 3 发现, 故障时 B、C 相电压均降低, 但只有 C 相有故障电流, 为 C 相接地故障。通过进一步对 d 线检查发现, 35 kV d 线 C 相避雷器击穿。

由于 35 kV 系统属于不接地系统, 单相接地时保护不能跳闸, 故还有其他接地点造成 d 线保护装置动作。

3)设备跳闸后应对相应的避雷器进行特殊巡视、测温或试验,及早排除较隐蔽的故障点。

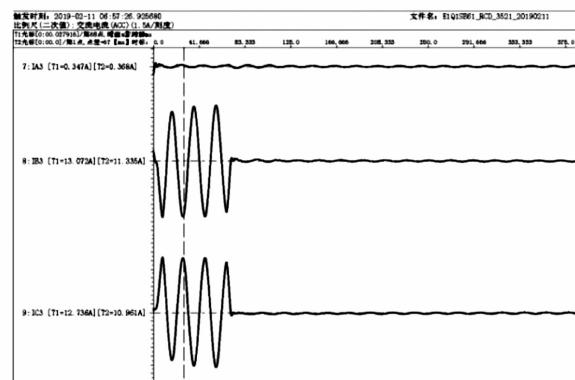
图 8 C 站 1 号主变压器中后备保护装置录波

8) 调取 C 站 1 号主变压器中后备保护装置故障录波, 如图 8 所示, 发现故障时为 BC 相间短路故障, 故另一接地点存在于 B 相, 故障电流如表 4 所示。

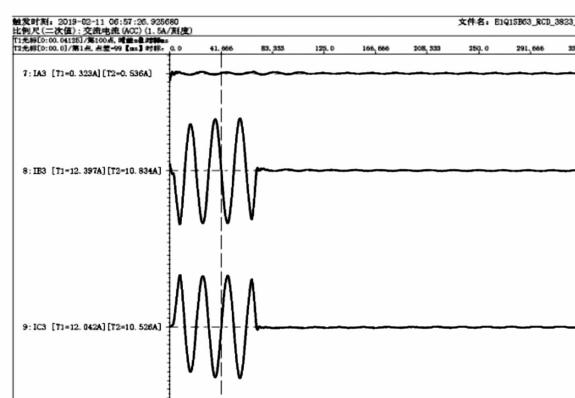
图 9 C 站 2 号主变压器中后备保护装置录波

9) 调取 C 站 2 号主变压器中后备保护装置故障录波, 如图 9 所示, 发现故障时为 BC 相间短路故障, 进一步证实另一接地点存在于 B 相, 故障电流如表 5 所示。

由C站1号主变压器、2号主变压器中后备保护装置故障录波可知,故障时B相故障电流一次值约为2 037.52 A,C相故障电流一次值约为1 982.24 A,故障电流如表6所示,达到d线保护过流I段保护定值一次值(1300 A,0.05 s),未达到e线保护过流I段保护定值一次值(2300 A,0.05 s),所以C站d线保护动作、e线保护不动作行为正确。

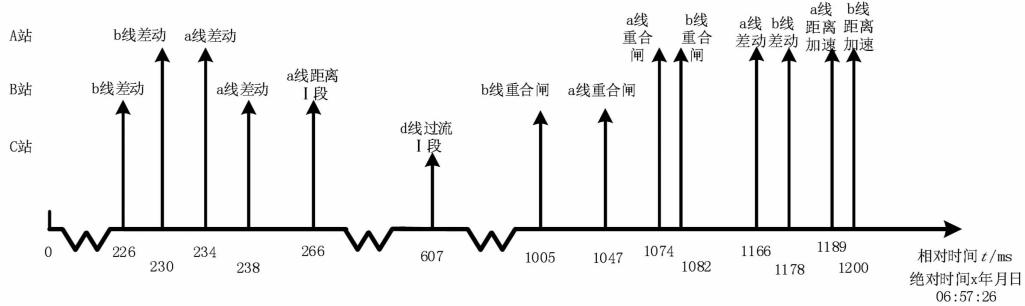
图10 事故经过时间轴

整个事故经过先后时间顺序的坐标图如图10所示。

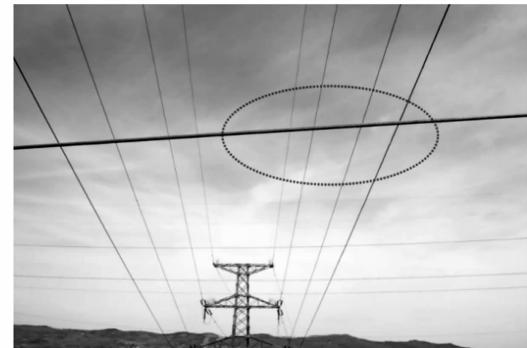
图11 a、b、e 线放电示意图

1)根据气象预警与现场工作人员的描述得知,短路时该地区存在10级西北风,据此环境条件和故障滤波的动作顺序以及现场事故检查结果,可以推测、分析出整个事故的经过:大风造成e线大幅度摆动,首先摆向110 kV b线96号杆塔,由于杆塔弧垂较高,未造成短路,当e线摆至95号杆塔方向时,造成110 kV b线、e线相互放电,并且e线距离b线较近,对在故障初期前10 ms,110 kV b线A相与35 kV e线B相短路,造成b线A相接地后,故障发展为110 kV a线C相与e线B相短路,最终造成b线A相、a线C相经e线B相跨线接地短路,现场a线、b线、e线线路布置如图11所示。

2)故障持续3个周波,此时,b线、a线两侧保护装置光差保护动作,切除故障,因对两条线而言均为单相故障,断路器经重合闸延时重合(重合闸整定为单相重合闸方式)。B站侧111、121断路器重合闸延时较A站侧122、121断路器短,故B站侧断路器重合后无故障电流,重合成功;而A站侧122、121断路器合闸时b线C相、a线A相与e线B相依然短路,故重合闸失败,跳开b线、a线断路器,切除故障。

3)e线B相与a线C相、b线A相短路,加之d线C相线路避雷器被击穿,造成两相短路,故d线保护动作,切除故障。

1)加强线路运维管理,核实35 kV e线与110 kV a线、b线线路交跨距离。另外在线路设计阶段也应充分考虑或适当增大线路的交跨距离。
