# 一起 252 kV GIS 断路器异常发热缺陷分析

**摘要:**针对一起 220 kV GIS 设备断路器壳体发热缺陷进行了详细分析,利用红外热像图谱、X 射线诊断技术、回路电阻测试等试验手段判断了缺陷性质,结合设备结构特点,进行分段测试后准确定位出缺陷位置并分析了故障原因,并通过解体检测验证了诊断结论,为 GIS 断路器类似故障诊断分析提供了科学依据,并对 GIS 断路器的运行维护提出了建议。

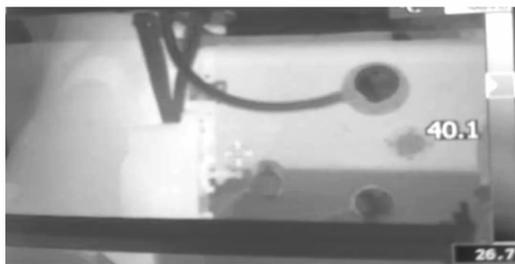
2020年4月11日16时11分,某220 kV变电站运行人员发现220 kV 263断路器A相GIS壳体异常发热,热点温度达40℃,B、C相及环境温度为22℃,红外图谱见图1。

图 1 263 断路器 A 相红外图谱

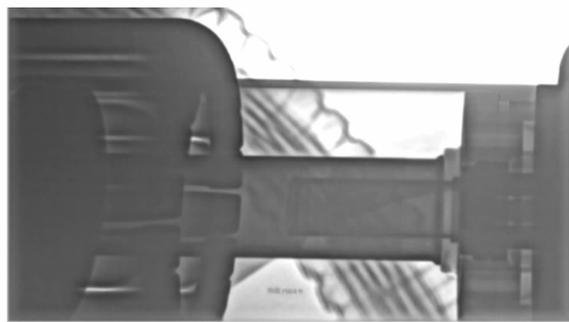
对 263 断路器开展了 X 射线成像检测,检测图谱如图 2 所示,未发现 A 相动静触头接触处明显合闸不到位情况,动静触头螺栓及紧固件无明显松动。A、C 相对比无明显异常。初步判定动静触头无合闸不到位现象,无明显螺栓松动。

(a) 263 断路器 A 相触头接触情况

图 2 263 断路器动静触头 X 射线检测图谱

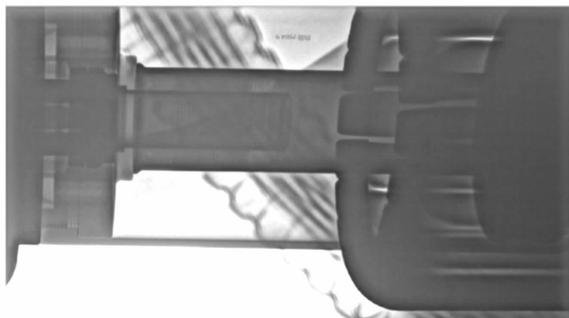
(b) 263 断路器 C 相触头接触情况

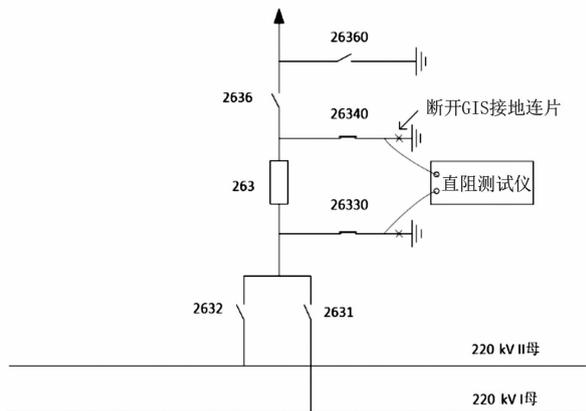
从 26330、26340 接地开关处测量 263 断路器回路电阻,测量回路如图 3、图 4 所示,数据结果见表 4,可以看出 A 相回路电阻远远大于 B、C 两相,数据异常。

图 3 263 GIS 断路器部分回路电阻测试

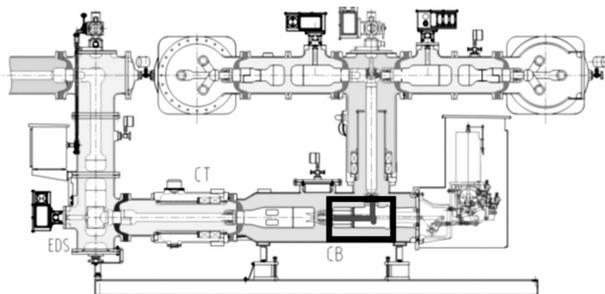
分段测试数据见表 5,可以确定接触不良部位为中间触头与 T 型导体之间,设备内部位置如图 6 所示。

图 6 263 GIS A 相断路器接触不良部分

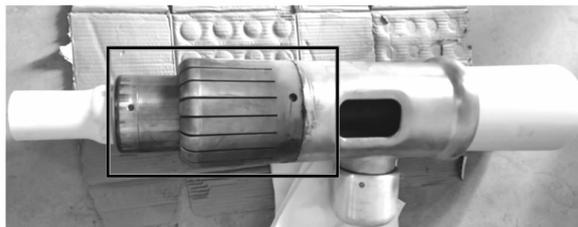
故障断路器为三相分箱式,解体发现 A 相气室内部遗留大量粉尘。中间触头与 T 型导体交界处有严重烧蚀痕迹,且在缝隙中有凹凸不平黑色金属物,如图 7 所示。从颜色来看,A 相中间触头相较 B、C 相颜色暗淡,且 T 型导体与中间触头交界处颜色最为暗淡。从烧损程度来看,T 型导体与中间触头交界处最为严重,缝隙内有黑色金属物,有凹凸不平缺口。灰色粉末堆积形状与气体回流口位置相对应,如图 8 所示。

图 7 263 断路器 A 相解体

对 T 型导体与中间触头交界处缝隙宽度进行了测量,发现 A 相较大,数值达 1.1 mm, B、C 相为 0.2 mm, A 相连接处存在松动、紧固不到位的情况。

GIS 断路器内部发热缺陷,是一个逐渐劣化的过程。该缺陷设备近 1 年内无分合操作,室内 GIS 并未遭受恶劣环境影响,同时该设备并未遭受过电压且所有保护装置及系统无异常。由此判断,本次故障的原因属产品或装配质量问题。

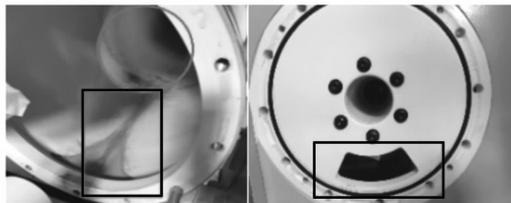
图 8 263 断路器 A 相罐体内粉尘及气体回流口
