一起主变压器高压绕组损坏事故检测与分析

摘要:对一起线路短路故障导致主变压器高压绕组损坏事故进行了分析。通过油化试验和高压电气试验,初步确定烧蚀部位位于主变压器高压侧 C 相主绕组靠下部位,并通过吊罩检查得以验证。

Detection and Analysis on HV Winding Damage of A Main Transformer

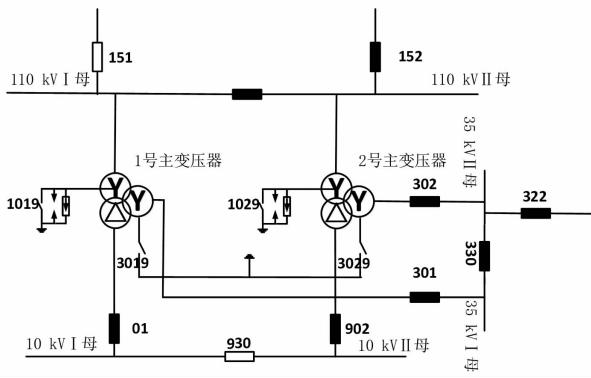
图 1 某站故障前的一次接线

事故前,变电站运行方式如图 1 所示,全站电源由 152 线路主供,151 线路作为备用电源,其断路器处于分位。1、2 号主变压器并列运行(130 断路器处于合位),35 kV 侧合环运行(330 断路器处于合

位),10 kV 侧分列运行(930 断路器处于分位),322 断路器处于合位运行状态。

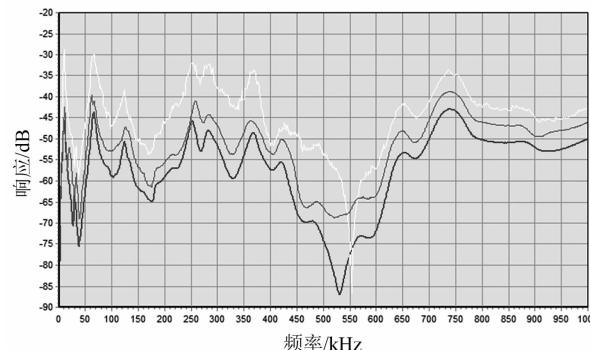
图2 高压绕组频域响应曲线(1挡)

图 2 为高压绕组的频率响应曲线,从图中可知高压绕组低频段与 C 相有关的相关系数均接近极限值 0.6(见表 3),属严重变形,说明绕组的电感改变,即线圈可能存在匝间或饼间短路故障,结合短路阻抗试验,再次验证了高压 C 相绕组存在高阻部位。图 3 为中压绕组的频率响应曲线,其低频段相关系数为 $2.0 > R_{LF} \geq 1.0$,中频段相关系数位于 $0.6 \leq R_{MF} < 1.0$ 区间,属于轻度变形。低压绕组频率响应曲线三相基本一致,且与原始记录无明显差异,即绕组频响曲线的各个波峰、波谷点所对应的幅值及频率基本一致,低压侧绕组没有变形。中压绕组频率响应相关系数见表 4。

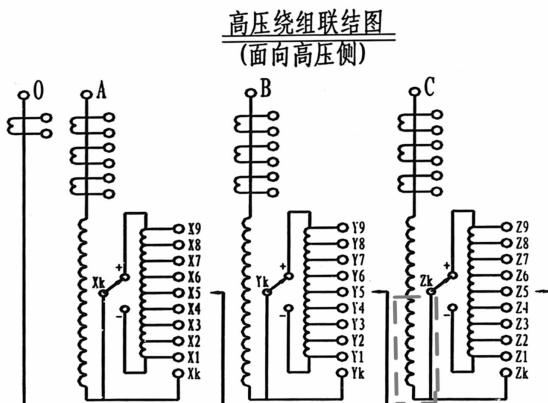
图 4 高压 C 相绕组故障部位

压至0,再用万用表测试CO电阻,其数据明显降低(在0.4~300 Ω范围内),但一段时间后CO绕组电阻又恢复至10 kΩ以上(测试仪器:万用表测试)。由于各个挡位的现象一致,说明CO相高阻故障位于主绕组上;同时,鉴于油化试验中变压器底部油中故障特征气体浓度明显比中部油中浓度高,因此推测故障点位于C相主绕组上,并靠近箱体底部,如图4所示。

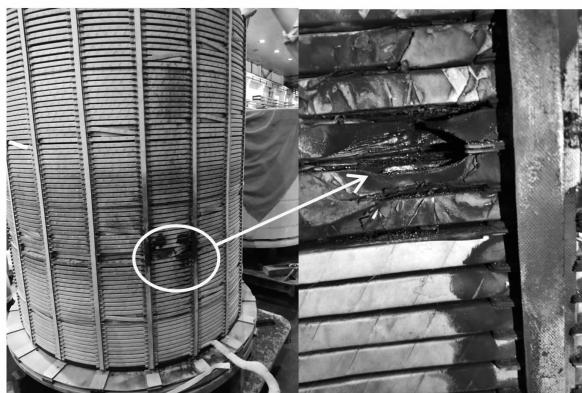
图 5 高压 C 相绕组故障点位置

20:10:35:822,322 出线间隔中压侧 B_m 相发生单相接地事故,310 ms 后继而发生三相短路故障,但此时 322 断路器未跳开;直到 760 ms 后比率差动动作跳开 2 号主变压器各侧断路器,322 线路故障才被切除。显然,这是一起因为断路器拒动而导致越级跳闸引起的事故。该故障持续时间为 760 ms,电、热应力在此时间段内作用于主变压器高压侧绕组,导致绕组烧损熔融断裂;但其断口间绕组并没有彻底脱开,而是在四周油纸的共同作用下,熔化脱落的绕组金属熔化物与绝缘油纸粘结在一起,最终形成“虚接”状态的高阻结构。电弧高温使得绝缘油分解,产生大量故障气体,导致该主变压器本体重瓦斯动作、轻瓦斯报警。另外,频响法显示高压 C 相绕组低频段明显变化,存在电感量变化,也是由于高压 C 相绕组被大电流熔融烧损,匝间存在故障,绕组电感被改变。

2020 年 10 月,该主变压器返厂吊罩检查,发现中压绕组、低压绕组、调压绕组以及高压侧 A、B、C 三相绕组线圈均完好无明显变形,但其高压侧 C 相绕组存在明显放电及烧蚀痕迹,如图 5 所示。在靠主变压器底侧第 26、27 线饼(从下往上数)处存在明显的放电烧蚀部位,两饼线匝烧蚀严重,第 27 饼

线匝直接被熔融烧断,周围聚集大量炭黑、铜粒等粉末物质;同时,整个高压 C 相绕组线圈污染严重,表面分布有大量黑色物质。这可能是由于在该部位存在不连续区域(或弱点),在短路电流作用下,不连续区域(或弱点)严重发热,热量导致附近绝缘损坏,进一步导致绕组匝间击穿,产生电弧,高温导致金属铜绕组熔融、绝缘纸和绝缘油分解。

该案例变压器故障前曾遭受数次短路电流,可能导致其线圈产生薄弱点,当再一次遭受短路电流时薄弱点过热并导致匝间放电。变压器作为电力传输、转换、分配的重要设备,对稳定电网供电质量起着重要作用。因此,在日常运行维护中,需加强设备技术监督管理,强化电网和设备稳定、安全。
