一起 110 kV 主变压器套管受潮导致的故障分析

摘要:介绍了一起 110 kV 主变压器套管爆炸故障,对油色谱、套管检查结果进行了详细分析。结果表明,变压器套管注油孔胶垫老化变形、压缩量减小、密封失效、进水受潮是导致故障的根本原因。针对该故障提出了相应的整改措施。

Failure Analysis on Bushing Affected by Damp for 110 kV Main Transformer

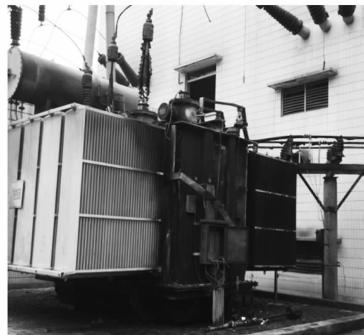
图 1 主变压器烧损情况

1 号主变压器 110 kV 侧 3 只套管已炸裂,其中

110 kV 侧 C 相套管烧损最为严重，并被冲至地面。图 1 从左至右分别是 A、B、C 相套管，B 相套管靠近 C 相的瓷套破裂，靠近 A 相瓷套还残留一部分，说明 B 相套管受到来自 C 相套管的冲击力。同时，检查 1 号主变压器 110 kV 侧引线，发现 B、C 相引线线夹断裂，A 相引线线夹完好。

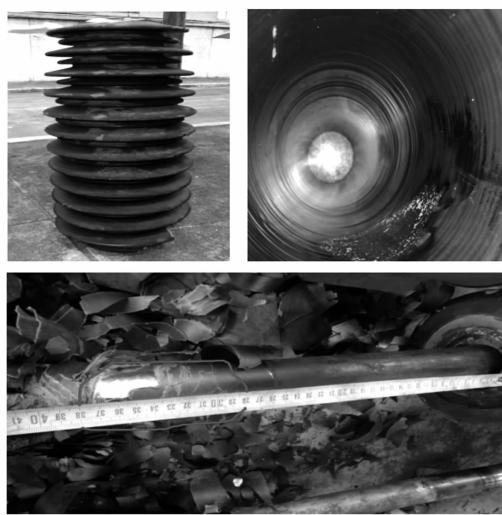
图 2 套管放电痕迹

检查 1 号主变压器 110 kV C 相套管瓷瓶，发现瓷瓶内部上端区域有明显圆形放电区域和长条形放电痕迹（由上至下部末屏接地处），如图 2 所示。经测量，放电点为位于距套管顶部储油柜 33 cm 处，半径为 5 cm 的圆形区域，该放电区域恰好位于套管电容屏零屏与 1 屏之间。

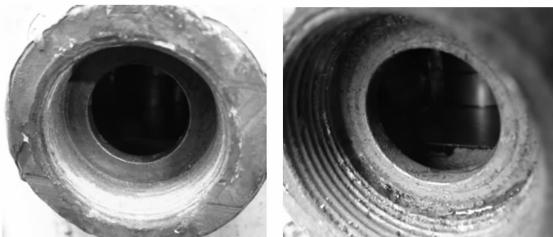
图 4 2 号主变压器套管检查情况

因该站 2 号主变压器套管与 1 号主变压器套管为同一批次产品,利用停机会对 2 号主变压器套管进行了检查。在对套管取油样前,检查套管注油孔胶垫密封情况。注油孔螺丝紧固,说明上次取油样时,注油孔螺丝正确恢复。拧开螺丝,检查内部胶垫及密封情况,发现 O 相套管胶垫老化,内部有进水受潮的痕迹,A 相套管内部正常无进水痕迹,C 相套管内部有受潮情况,检查情况如图 4 所示。现场对注油孔胶垫进行了更换。

(a) A相套管正常情况

(b) C相套管进水痕迹

通过对故障套管同一批次套管进行检查,证明了所做推断:110 kV 套管爆炸的原因是套管注油孔胶垫存在质量缺陷,易老化变形,从而导致套管进水受潮。

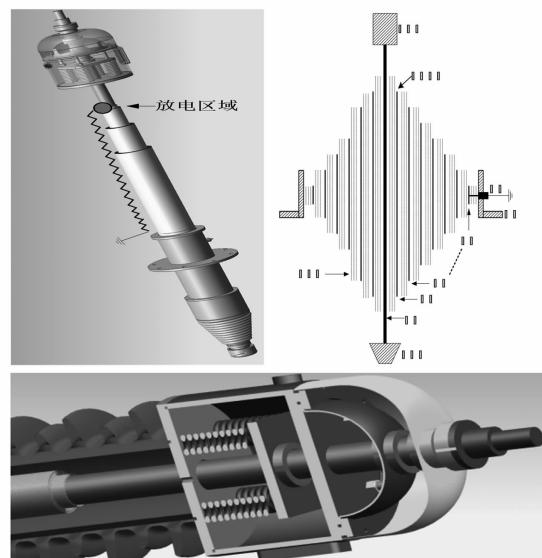
图 5 套管放电

当套管储油柜注油孔胶垫老化引起密封不严，水分进入套管储油柜，会顺着导电杆流下，在零屏与1屏之间积聚，导致绝缘状况劣化，产生局部放电致零屏与1屏之间电容击穿，在套管内部留下放电痕迹，如图5所示。

根据上述分析,该变压器起火主要是套管注油孔胶垫老化变形、压缩量减小、密封失效引起。套管故障现象为套管零屏与 1 屏之间电容击穿,在套管瓷套内部中导电管对地贯穿性放电。

为了保证变压器安全运行,提出以下措施:套管每次取油样和注油后必须更换取样口和注油口的密封垫并涂厌氧胶;同时加强红外测温在套管故障诊断中的应用。红外热成像检测方法可以有效检查变压器套管在运行条件下的各种热缺陷和故障。一般可以检出 3 类缺陷:一是因其绝缘不良而使介损增大;二是套管引出线连接不良,造成接触电阻增大引起将军帽局部发热;三是因套管泄露(内漏和外漏)或注油未排气而造成缺油现象。

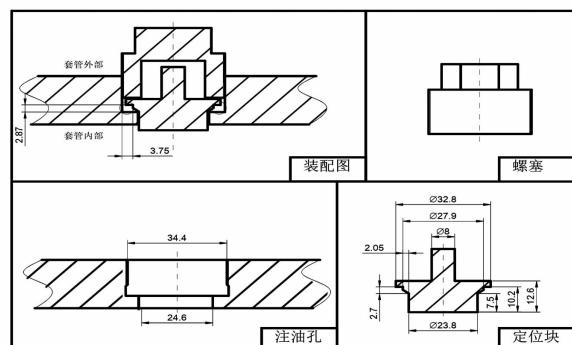
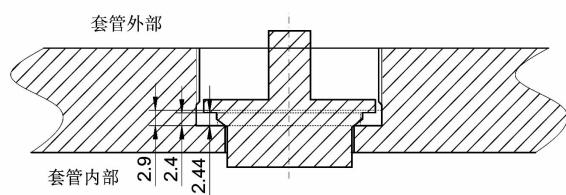
图 6 套管注油孔结构

套管注油孔结构如图6所示,由定位块固定胶垫,外部利用螺塞旋转压紧定位块下方胶垫实现套管内部的密封。图6(b)中套管注油孔定位块结构为与故障套管同一批次产品的结构,胶垫为压缩后的状态,其厚度为2.9 mm,定位块正常压紧后剩余间隙为2.44 mm,而胶垫被压紧后的厚度为2.4 mm,说明螺塞已压紧定位块,并有0.04 mm的裕量。胶垫被压缩了17%,而胶垫压缩量控制在30%左右才能起到较好的密封效果,说明该批胶垫已老化变形,压缩量减小,密封性能变差。
