基于多种检测手段的高压电缆头绝缘放电诊断分析

摘要:高压电缆头制作由于结构封闭、部件复杂以及电场均匀度要求高,一直是一个难题。在利用红外精确测温、超声波和高频电流局放检测法的基础上,创新性地引入了X射线吸收衬度成像技术对电力电缆头进行无损检测。通过多种检测手段综合诊断及解体论证,对一起35 kV单芯高压电力电缆头绝缘放电案例进行了详细分析。分析结果表明:X射线吸收衬度成像技术能够有效辅助查找高压电缆头在制作或使用中老化产生的孔洞、裂缝等缺陷;多种检测方式相互验证,可以提高缺陷定性分析的准确率。文中率先将X射线吸收衬度成像技术应用于工程现场,实现通过图形查找高压电缆头故障缺陷,提高电力电缆故障诊断直观性和可靠性。

Analysis on Insulation Discharge Diagnosis in High-voltage Cable Head Based on Multiple Detection Methods

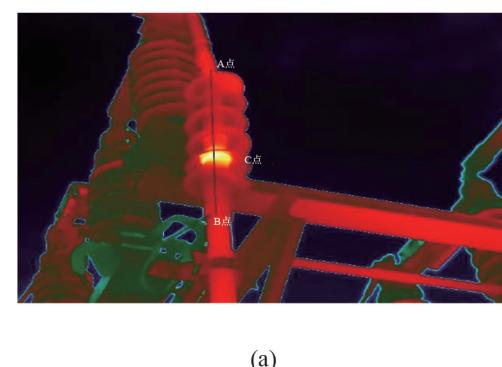
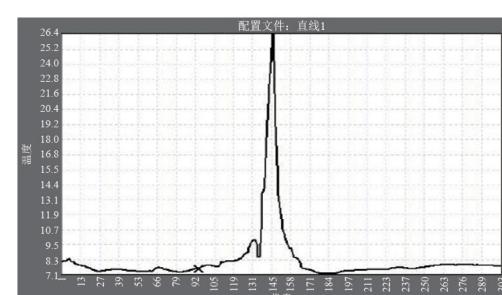
图 2 红外热成像检测

其中图 2(a) 为设备运行状态下红外热成像图

谱,从图中可以清晰看出该电缆头发热现象明显,发热点位于第一片伞裙与第二片伞裙之间(从下至上)。为更清晰了解其温升情况,采集图2(a)中A点到C点直线温度变化曲线,如图2(b)所示。图2(b)中A点像素点为1,B点像素点为303,C点像素点为150(温度最高点)。图2(b)中C点温度为26.4℃,环境温度小于8.3℃,则其同设备同材质温升大于18.1K,依据DL/T 664—2016《带电设备红外诊断应用规范》,判断该电缆存在“严重”以上的电压致热型缺陷。

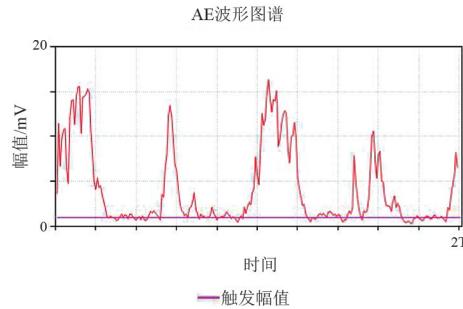
图3 超声波检测

图3采集两个运行电压周期下放电特性。从图中可以看出,每个周期内存在两簇放电信号,放电幅值及相位较为稳定,其中放电触发幅值位于工频交流正弦波上升沿上,其放电幅值在40dB增益下高达17mV。由此可以推断该电缆头存在较强的局部放电,放电类型为绝缘性放电。

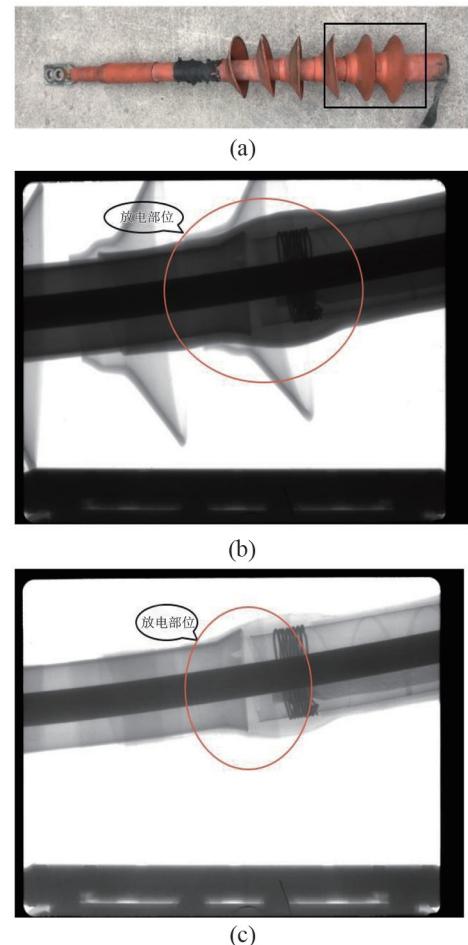
图5 X射线吸收衬度成像检测

图5(a)为存在绝缘放电缺陷的35kV电缆头。根据红外热成像、超声波以及高频局放电流检测结果,图中黑色方框区域存在局部放电缺陷,并对该区域进行X射线暗场衬度检测。根据不同照射剂量,

其成像结果不同,图 5(b)的照射剂量为 15 mR,图 5(c)的照射剂量为 30 mR。通过对比分析,发现图 5(c)距离屏蔽层接地软连接缠绕处朝左处存在明显淡色区域,该区域形成主要是该处材料对 X 光吸收与周围材料吸收程度不同而影像显示差异。

根据该 35 kV 单芯电缆结构可知,该淡色区域处应为半导体应力管覆盖在电缆本体半导体层上,两者材料相同,用于均匀电场,改善电场分布,避免局部放电发生。由于电缆头在制作过程中未严格按照标准工艺进行安装,导致设备在运行过程中产生局部放电。

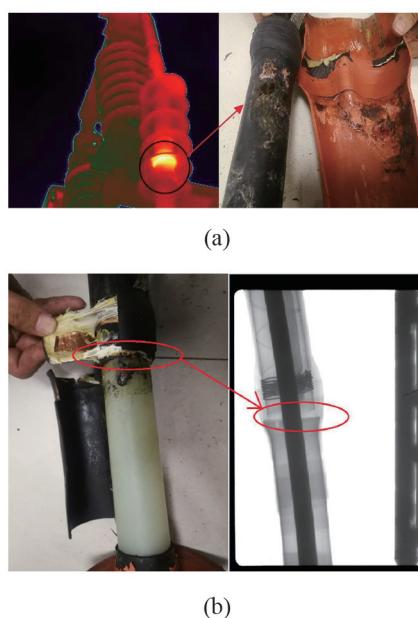
图 6 放电(发热)位置解体

为确定放电位置,分析放电原因,对该故障电缆头进行解体,发现其半导体应力管表面与护套绝缘之间存在放电,其表面有大量放电电痕,导致现场红外精确测温图谱异常,见图 6(a)所示。对半导体应力管解体时,发现其半导体应力管与电缆头本体半导体层之间未直接相连,存在 1~2 mm 缝隙被填充胶填充,半导体应力管未起到均匀电场作用产生绝缘放电,见图 6(b)所示。

综上所述,此次绝缘放电原因为电缆头半导体

应力管未覆盖在电缆本体半导体层上,导致其电场分布不均,引起电缆头绝缘放电。
