# 一起雷击跳闸事故中电动机返送电对电网的影响分析

**摘要:**针对一起某110 kV线路雷击跳闸后,由于电动机返送电导致线路重合失败的复杂电网事故,从现场录波记录、事故现象、保护行为、断路器动作时序等方面进行详细分析,深入探讨了电动机返送电对110 kV终端系统的影响,并提出了合理的应对措施和改进方法。

## Analysis of Impact on Power Grid Caused by Power Return from Motor in A Lightning Trip-out Accident

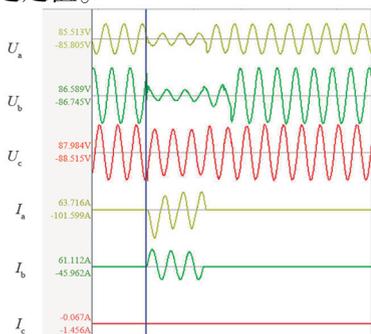
图 2 220 kV A 站 L2 线故障录波

1) 调取 L2 线 A 站侧线路保护故障波形如图 2 所示,由图可知,A 站侧母线 A、B 相电压下降,电流增加,并产生零序电压、零序电流,A、B 相测量阻抗明显低于 C 相,推断为 A、B 两相接地故障。D 站侧断路器处于分位,因此差动电流等于制动电流,达到式(1)动作条件,差动保护动作正确<sup>[3]</sup>。

$$\begin{cases} I_{d\Phi} > 0.6 \times I_{r\Phi} \\ I_{d\Phi} > I_{dset} \end{cases} \quad (1)$$

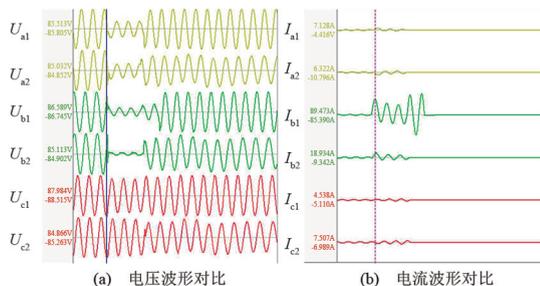
图 3 L1 线两侧故障波形对比

2) 调取 L1 线两侧线路保护故障波形对比如图 3 所示,图中标识 1 代表 A 站侧电气量,标识 2 代表 B 站侧电气量。由图可知,故障时两侧 B 相电压同时下降,两侧 B 相电流增加且同相位,A、C 相位相反,由此推断 L1 线发生区内 B 相故障。随后,B 站侧 152 断路器先一步切除故障,电压恢复,故障电流消失,约一个周波后 A 站侧 167 断路器动作,母线电压随即恢复。

A 站侧 B 相测量阻抗最低达到  $0.2 \Omega$ , 小于保护定值,L1 线距离 I 段动作。由于雷击为瞬时性故障,且 152 断路器先跳开,A 站侧 167 断路器满足检母线有压线路无压条件重合成功,综合判断 A 站侧保护装置正确动作。

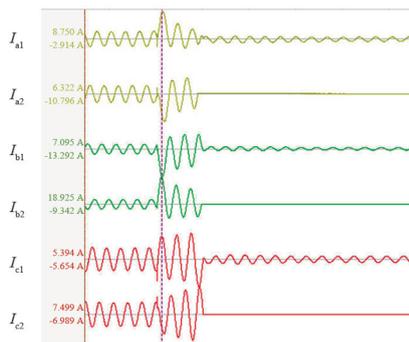
图 4 L1、L3 线故障电流波形

3) L1 线作为 110 kV B 站的唯一进线电源,在电源侧发生故障后,B 站应无法向 L1 线提供故障电流。但根据动作报文和录波分析,B 站侧 L1 线 B 相存在明显故障电流,B 站侧故障测距阻抗为  $0.13 \Omega$  落于定值动作区间,从而导致距离 I 段保护动作,L1 线 152 断路器未投重合闸,从而导致 L1 线在瞬时故障后重合失败,将具体分析故障电流来源。

将 L1 线、L3 线故障电流波形进行对比,如图 4 所示,其中标识 1 代表 L3 线电气量,标识 2 代表 L1 线电气量。由图可知,两条线路电流幅值、相位接近一致,具体存在差异是因为接地点的零序电源向 L1 线提供零序电流。

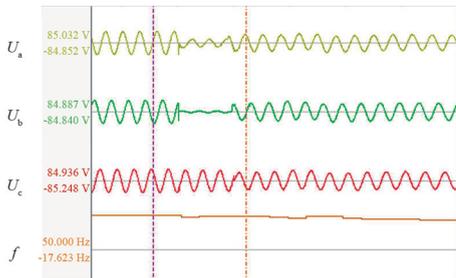
图 5 B 站母线电压及频率波形

由图 5 可知,故障发生前频率为  $49.972 \text{ Hz}$ ,电压二次值约为  $60 \text{ V}$ ,故障切除后,母线电压、母线频率持

续下降。考虑为故障切除后,C 站的大电动机负荷可以视为暂态小电源向母线反送电,但受到负荷制动作用,其转速越来越低,输出电压下降,符合大电动机反送电的特征<sup>[4]</sup>。由此,可以推断出 C 站电动机反送电是导致 B 站 152 断路器动作的根本原因。

1) 终端 110 kV 变电站在来电侧故障时,大电动机返送电可能会为故障点提供故障电流,影响瞬时性故障线路成功重合。建议电网单位加强对用户站负荷的分析管控,并针对性进行合理保护配置,避免因用户负荷特性影响电网安全运行。

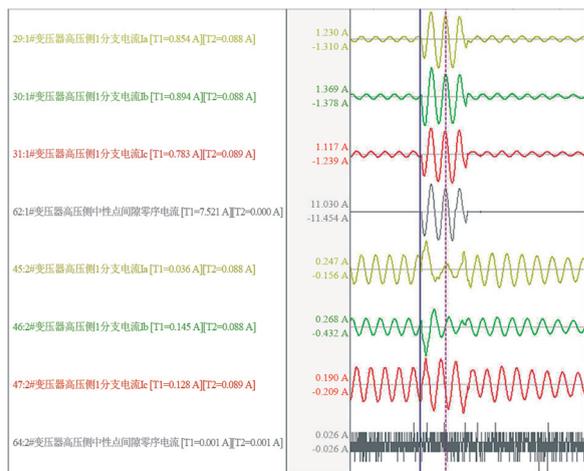
图 6 两台主变压器电流波形

4) 本次故障由雷电直击杆塔引起,事故过程中线路避雷器未能防止雷电波侵入变电站 B,之后 B 站 1 号主变压器间隙率先被击穿。B 站内两台主变压器电流波形如图 6 所示。由图可知,在故障时 1 号主变压器间隙流过稳定电流,代表此时间隙已被击穿,雷电过电压波通过 1 号主变压器间隙被导入地,因此 2 号主变压器间隙未被击穿。此时局部电网系统出现 A 站主变压器中压侧接地、B 站 1 号主变压器接地两个接地点,故障点零序电源以这两个接地点构成回路,三相中流过同相电流。因此在 B 站 1 号主变压器中三相电流基本同相,呈现典型零序特征。综上所述,1 号主变压器间隙被击穿后形成接地点,防止了雷电波对变压器的损坏,主变压器间隙动作行为正确<sup>[5]</sup>。

2) 若线路避雷器不能发挥作用,雷电波侵入变电站后若未击穿间隙且电压较高,则存在主变压器间隙保护动作跳三侧的可能,延误后续恢复送电进度。建议定期检查线路避雷器可靠性,降低电网运行风险。
