# 某主变压器保护多次动作跳闸事故分析

**摘要:**针对重瓦斯保护动作引起主变压器跳闸事故频发,对某35 kV变电站主变压器压器几年来多次跳闸事故的经过进行分析,发现主变压器区外故障产生的穿越性电流可能是造成跳闸的重要原因。通过搭建试验平台对变压器主保护装置进行了大量的电气量保护试验及非电量保护试验,找到了主变压器重瓦斯保护动作跳闸却没有动作报文的原因,并提出将重瓦斯保护的整定值设定为标准范围内的最高上限值来防止主变压器压器区外故障产生的穿越性电流引起重瓦斯保护误动作。

## Analysis on Tripping Accidents of Repeated Protection Actions of A Main Transformer

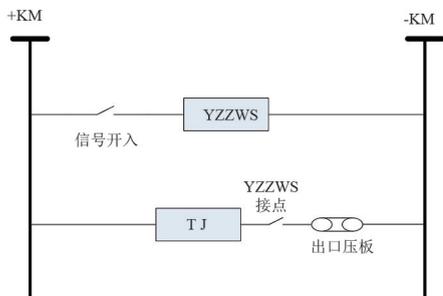
图 2 非电量保护工作原理

非电量保护的工作原理如图 2 所示,其中 YZZWSS 为中间继电器,TJ 为跳闸出口继电器。当有载调压重瓦斯继电器动作,信号开入接点闭合。回路从控制正电源到 YZZWS 中间继电器再到控制负电源接通,YZZWS 中间继电器线圈带电;对应的常开接点 YZZWS 接点闭合,从而控制正电源到跳闸出口继电器 TJ 再到出口压板最后到控制负电源回路导通;当出口跳闸继电器 TJ 线圈带电,对应的跳闸回路接通实现断路器的跳闸。

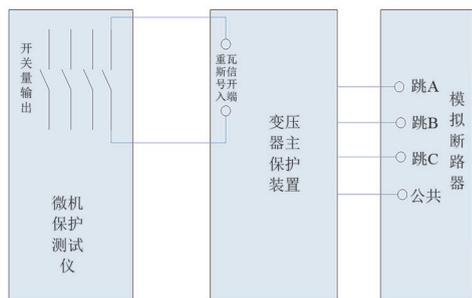
图 3 非电量保护试验平台

非电量保护试验平台是采用昂立微机保护测试仪和昂立的模拟断路器来搭建的,如图 3 所示。通过继电保护测试仪的开关量输出功能对主变压器非电量保护进行试验发现:在有载重瓦斯开入信号持续 7~28 ms 时,有载重瓦斯动作跳模拟断路器,但

无报文显示;当有载重瓦斯开入信号持续 29 ms 或更长时间,有载重瓦斯动作跳模拟断路器后立即显示有载重瓦斯动作的报文。

对主变压器进行的试验包括耐压试验、绝缘电阻测量、油样检验分析等,最终确定主变压器内部无故障。在主变压器压区内部无故障的情况下,应将重瓦斯保护的整定值设定在标准值范围内的最上限,防止主变压器区外故障产生的穿越性电流导致重瓦斯继电器误动作。
