# 110 kV GIS 隔离开关缺相故障分析

**摘要:**文中针对一起110 kV GIS设备隔离开关缺相故障导致主变压器跳闸的事故展开讨论,通过对故障录波进行分析,结合故障定位以及GIS设备开罐解体检修,最终找到了设备工艺缺陷及事故诱因,并提出合理的整改建议。

## Analysis on Open-phase Fault of 110 kV GIS Disconnecter

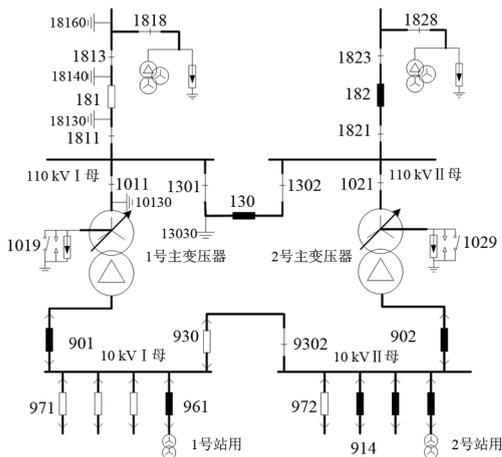
图 1 事故变电站故障前运行方式

故障前该站接线方式如图1所示,运行方式为:182断路器供110 kV II母及2号主变压器电源,经110 kV内桥130断路器供110 kV I母及1号主变压器电源,181断路器热备用,110 kV备自投投入。10 kV分段930断路器热备用,10 kV备自投投入,10 kV I段所有出线因10 kV I段开关柜改造,负荷均改接(除电容一路971断路器、站用变压器961断路器外),仅站用变压器961断路器投入运行。

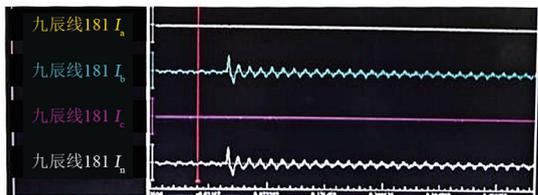
图 2 181 断路器电流故障录波

故障录波显示,01:59,181 断路器由跳位转合位时,181、130 断路器 CT 均检测出 B 相有负荷电流,A、C 相无电流,零相出现与 B 相同样的电流,如图 2 所示。02:03,拉开 1、2 号主变压器 110 kV 侧中性点 1019、1029 隔离开关后,181 断路器 B 相电流消失。分析认为,A、C 相存在一次回路中断路器或隔离开关合闸不到位的可能。由于操作过程中,主变压器中性点均处于直接接地状态,故 B 相电流等同于流过中性点的零序电流。拉开中性点隔离开关后,主变压器高压侧无负荷接入,故高压侧无负荷电流,B 相电流消失。

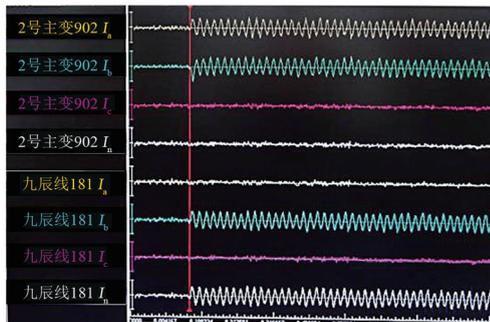
图 3 181 断路器、902 断路器电流故障录波

根据 SOE 记录和故障录波,07:39,1 号主变压器由 4 挡变为 5 挡;07:51,10 kV 电容二路 972 断路器合闸;07:51:14,10 kV 电容一路 971 断路器合闸;07:51:20,2 号主变压器间隙过流 II 段动作 (5.88 A),跳 182、130、902 断路器(此时 182 断路器处于热备用状态),2 号主变压器 902 断路器 A、B 相电流消失,181 断路器 B 相、零相电流减小为 0,181、902 断路器录波如图 3 所示。

当投入 10 kV 电容一路时,电容电流很大,使得 2 号主变压器 902 断路器 A、B 相出现相序相反的电流,投切电容的传递过电压加上主变压器缺相运行本身的相对地的零序过电压叠加,导致 2 号主变压器中性点击穿放电并持续较长时间,造成主变压器零序 II 段动作跳闸。

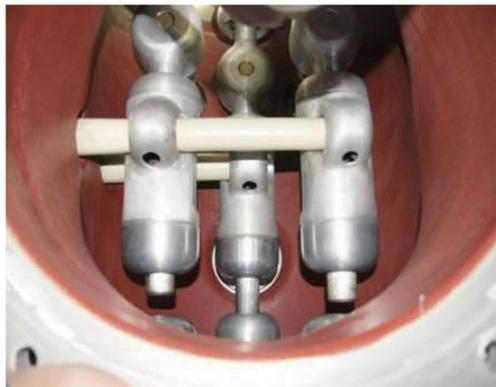
图 4 1813 隔离开关内部

对 1813 隔离开关进行了开罐检查,其内部如图 4 所示。开罐发现,该隔离开关 A、C 两相动触头未关合到位,B 相触头合闸正常。由于 A、C 两相共用一个绝缘连杆进行操作,B 相单独使用一个绝缘连杆操作,所以 A、C 两相的故障同时发生。

紧固到位,完成气室清洁、更换吸附剂和密封圈、抽真空、充 SF<sub>6</sub> 气体并经操作试验、回路电阻测试合格。之后,对该站所有隔离开关的导体叉条拐臂进行全面开罐检查,还发现了 1011、1301 隔离开关叉条处螺栓松动及磨损的痕迹,如图 7 所示。

现场更换 1813 隔离开关 A 相拐臂,紧固螺钉

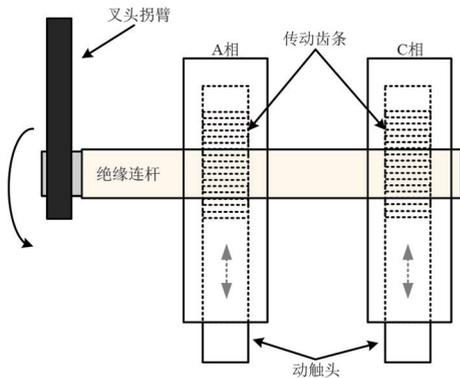
图 5 叉头拐臂带动绝缘拉杆分合闸

为进一步查明操作机构的转动不能带动内部的 A、C 相导体伸缩的内在原因,现场进一步拆除了隔离开关的动触头侧导体并进行了解体检查,检查发现用于 A、C 相导体传动的 A 相叉条拐臂卡口变形扩张,卡口内部磨圆,导致 A、C 相绝缘传动杆与拐臂连接处出现打滑现象。图 5 为叉头拐臂带动绝缘拉杆分合闸的示意图,故障卡口与新卡口对比如图 6 所示。

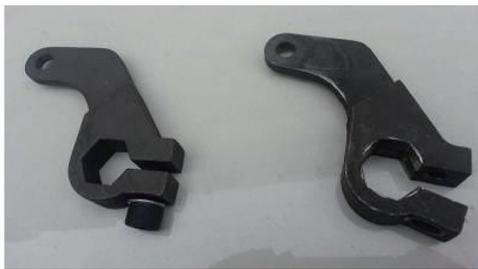
图 6 新旧叉条拐臂对比

经与生产厂家共同分析,认为这是由于该部件在制造过程中的生产工艺欠佳和在装配过程中控制不严,导致叉条拐臂与传动轴存在尺寸上的正公差,再加上气动机构分、合闸对罐内导体冲击较大,经过十多年来多次操作,造成螺栓松动使部件发生变形,导致这次故障的发生。据厂家人员介绍,该部件在全国普遍使用,但变形缺陷系首次发生,应为极个别的问题。
