110 kV 线路钢芯铝绞线断裂分析

摘要:某 110 kV 输电线路钢芯铝绞线运行 22 年后断裂,导致接地距离 I 段动作跳闸,严重影响了线路的安全稳定运行。通过运行情况调查、宏观检查、扫描电镜分析、力学试验、材质分析等技术方法对导线断裂原因进行分析。结果表明,钢芯铝绞线中铝线抗拉强度偏低,表面磨损导致承载力进一步降低,在特殊气象条件下被逐渐拉断是本次故障的主要原因。针对断裂原因,提出了评估同批次导线运行安全可靠、加强同批次导线断股情况巡视、严格把控新入网导线质量的防护建议。

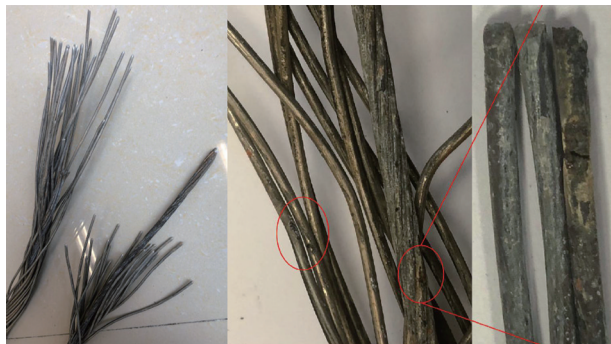
图1 断裂导线形貌

导线由26根直径为 2.70 mm 的铝线和中心7根直径为 2.15 mm 的镀锌钢线绞制而成,内部为两层钢线组成的钢芯,铝线分两层缠绕在钢芯外部,内层10根、外层16根。外观检查发现:断裂处铝线凌乱地散向四周,钢芯表面存在大量灰白色粉末,可能是由于部分铝线先断裂、导线层间紧密型变差,在潮湿环境中钢线表面镀锌层氧化造成的^[9];断口附近钢芯表面有较深裂纹,由腐蚀或疲劳所致;铝绞线表面有显著熔融痕迹,如图1所示。

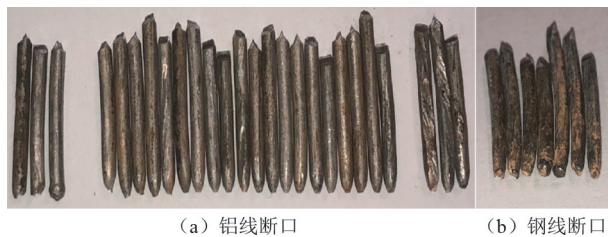
图2 断裂导线形貌

铝绞线的断口形貌分3种,如图2(a)所示:3根铝线断口无明显变形,有烧蚀痕迹,为高温快速熔断;20根铝线断口存在明显颈缩,呈典型杯锥形,属于拉伸断裂;3根铝线断口显著收缩,且表面有磨损,由铝绞线在风阵作用下的挤压摩擦导致。

7根钢线一侧断口中有2根较平滑,有熔融特征,其余4根存在明显颈缩,属于拉伸断裂,如

图2(b)所示;另一侧7根断口均呈拉断特征,无熔融迹象。

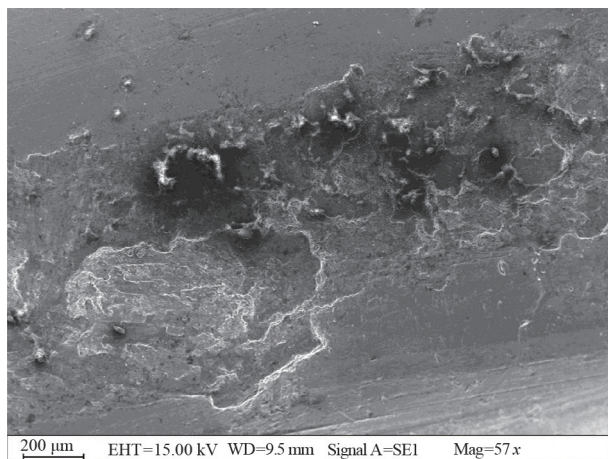
图3 铝线表面形貌

图3展示了铝线表面微观形貌,磨损区表面粗糙且有颗粒和片状剥离,能谱分析显示该区域主要成分为Al、O元素,来源于铝线表面的腐蚀产物 Al_2O_3 。

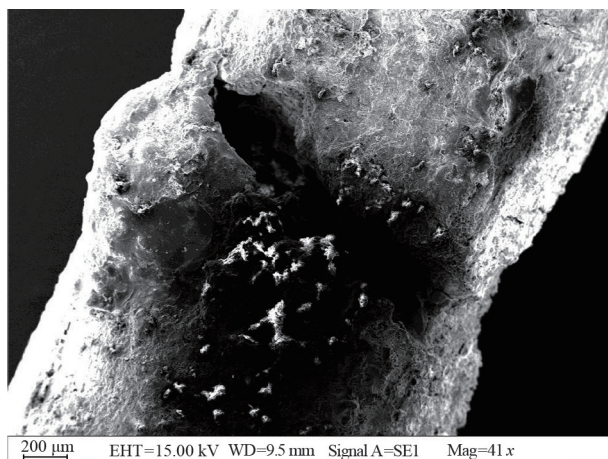
图4 存在裂纹区域的钢芯形貌

对图1中存在明显裂纹的钢芯区域进行显微观察,结果见图4。该区域没有明显颈缩现象,除了一个较大的主裂纹,该区域还存在较多平行于主裂纹的小裂纹,推断为钢线在风阵或舞动时产生的疲劳裂纹。

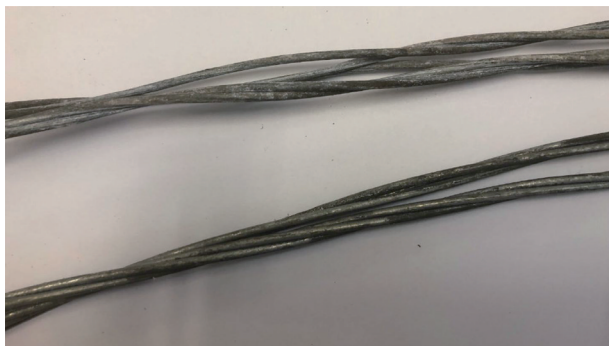
图 5 断口附近导线与正常导线钢芯表面形貌对比

在远离断口区域取一段导线,与断口附近导线进行对比分析(见图 5),发现正常导线内部钢芯呈银灰色,而断口附近钢芯表面存在白色粉末,主要成分是氧化锌、氢氧化锌、碳酸锌等混合物,为锌在潮湿环境中的腐蚀产物^[10],表明钢芯在断裂前已在潮湿环境中暴露较长时间。
