利用油中溶解气体含量分析套管漏气的方法

Gas Leakage Analysis Method for Bushing by Using Gas Content Dissolved in Oil

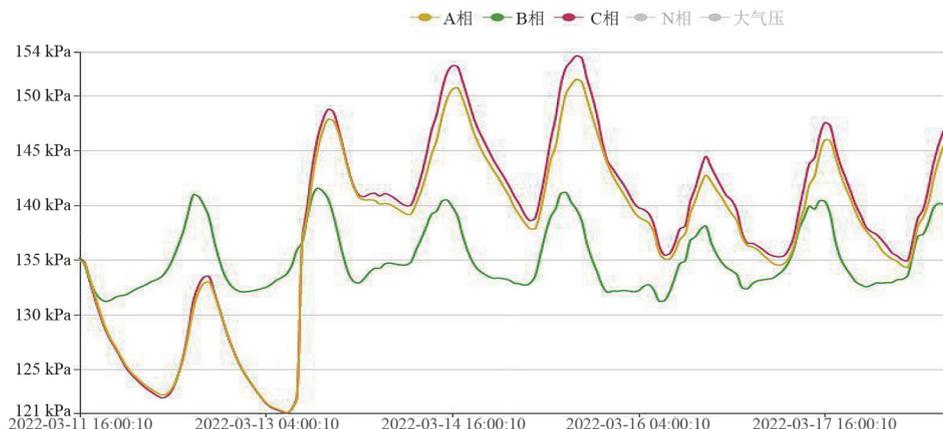
图 1 A、B、C 3 支套管压力监测情况

套管在正常运行过程中如果没有特征气体产生的情况下,其内部压力主要由注油的高度和上部空腔的气体决定,内部压力的变化主要是由空腔内气压的变化决定^[4]。由于压力监测的探头在套管下部,套管底部的总压($P_{总}$)为绝缘油的压强($P_{油}$)和顶部气体压强($P_{气}$)的总和,即 $P_{总} = P_{气} + P_{油}$ 。如果存在漏气则 $P_{气}$ 减小,该少油设备的压力变化将主要由套管里绝缘油油位变化引起,将小于密封良好的套管的压力变化(既有绝缘油油位压力的变化引起,还有所有气体压力的变化引起)。绝缘油油位的变化主要由套管内油温变化引起,而油温主要由环境温度及负荷的变化引起。环境温度及负荷的变化总体呈现出周期性变化的规律,以 24 h 为一个周期。少油设备内部压强随着温度的改变,也呈现出周期性变化的规律,一般在下午压力达到峰值,在凌晨为谷值。

从图 1 可以看出:A 相(黄色)的压力变化范围约为 122~152 kPa;B 相(绿色)的压力变化范围约为 131~141 kPa;C 相(紫色)的压力变化范围约为 121~154 kPa;B 相压力明显小于 A、C 两相,同时 A、C 两相的变化趋势基本一致。由此可以判断套管 B 存在漏气的缺陷^[8]。

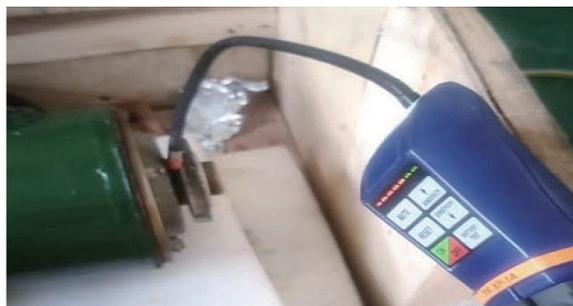
图 2 利用 SF_6 检漏仪检查套管漏气情况

检漏,发现在油枕上方螺帽下密封圈位置处漏气(见图 2),均压阀一端未见漏气。

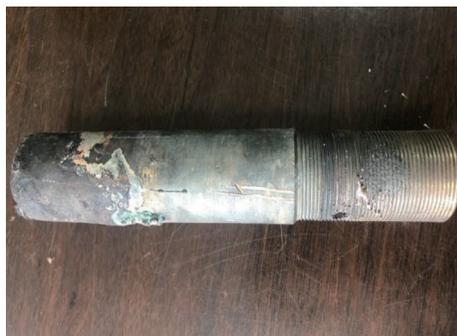
图 3 C 相套管将军帽处导体螺纹熔化痕迹

综上推测该套管同样存在较高温度的过热故障,故障产生了较多的 H₂、CO、CO₂、CH₄、C₂H₄,但由于套管存在密封不良即漏气的缺陷,溶解系数较小的 H₂、CO、CH₄ 3 种气体以及溶解系数较大的 C₂H₆ 由于产气速率小于逸散速率大量逸散,呈现出明显的减小趋势;而溶解系数较大的 CO₂、C₂H₄ 由于产气速率大于逸散速率,呈现出明显的变大趋势。目前该套管已退出运行,经放油、充入 SF₆ 气体进行检漏,在将军帽处发现了漏点,同时对套管进行解体,发现将军帽处导体螺纹熔化痕迹(见图 3),验证了套管确实存在过热故障。该故障与文献[9]有一定的相似性,将军帽与绕组引线间接触电阻过大直接导致套管运行时顶部发生过热问题,进而促使接触电阻进一步增大,形成恶性循环,最终破坏密封件的密封性能。
