一起变压器铁芯油道堵塞导致过热的缺陷分析与治理

摘要:文中分析了一起220 kV变压器因铁芯油道堵塞造成的发热缺陷。通过油中溶解气体分析判断变压器内部存在中温过热问题,内部绝缘存在劣化隐患。返厂解体后,发现铁芯柱内部、铁芯柱与低压线圈内纸筒之间的油隙较小以及部分硅钢片毛刺较大,导致铁芯内部和外表面油流不畅、铁芯散热能力较低,造成铁芯、夹件绝缘材质老化。利用仿真建模方法,发现拉板温升异常。对铁芯柱内部油道绝缘、铁芯结构、散热器进行改进,提高了铁芯散热性能。

Analysis and Treatment on Transformer Core Overheating Caused by Blockage of Oil Channel

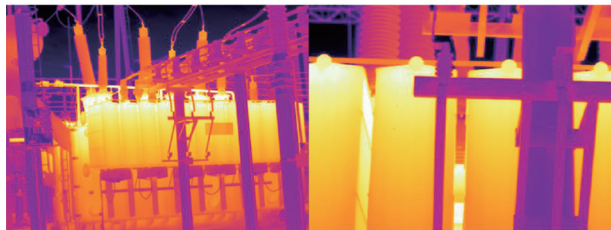
图 1 红外测温成像

利用红外热成像技术对电力设备进行检测的方法可以有效发现设备中的发热缺陷^[7]。如图 1 所示,红外测温结果表明,变压器整体温度无异常,但受其外观结构影响,无法精确检测低压侧套管温度,仅能从低压侧散热器缝隙测量极少部分低压侧箱体温度。同时,变压器油作为散热介质,具有流动性,无法直接反映出变压器内部某处发热点。因此,红外测温结果不能作为该变压器发热缺陷诊断的直接依据。

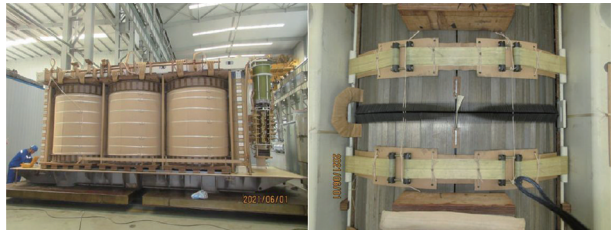
图 2 吊罩绕组、铁芯、夹件结构

该主变压器返厂后解体检修。铁芯为三相五柱四框式结构,三相芯柱呈现中间断开,有 6 mm 油道,内嵌约 5 mm 油道绝缘纸板,分为 4 个口字型框,如图 2 所示。

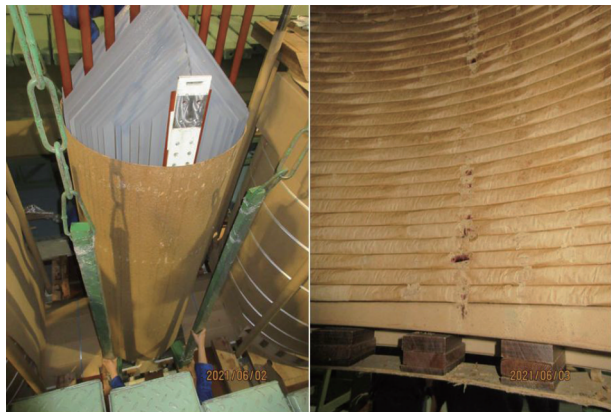
图 3 B 相铁芯及低压绕组内侧

拆除上铁轭后,分别拆除调、高、中、低压线圈,如图 3 所示。拔出低压线圈的过程中,阻力非常大,尤其是 B 相低压线圈内撑条无规则排列,内纸筒上

端部有重压变形现象。检查低压线圈内侧匝绝缘的方向,发现上、下和侧面都有挤压和摩擦痕迹,说明在制造阶段,低压线圈套装时过紧,在反复转动和重压下套装,导致线圈内匝绝缘破损、纸筒上端部损伤、撑条排列不规则等问题。

铁芯仍使用原件,放倒重新叠装。在叠片过程中清理端面锈迹、表面污物、毛刺等,更换表面有烧蚀和凹坑的硅钢。铁芯柱内部的油道绝缘、拉板绝缘、夹件绝缘等绝缘件全部更换。中压、高压、高调线圈检查清理后继续使用原件。除低压线圈内绝缘件外,其他绝缘件清理后继续使用,更换个别破损绝缘件。

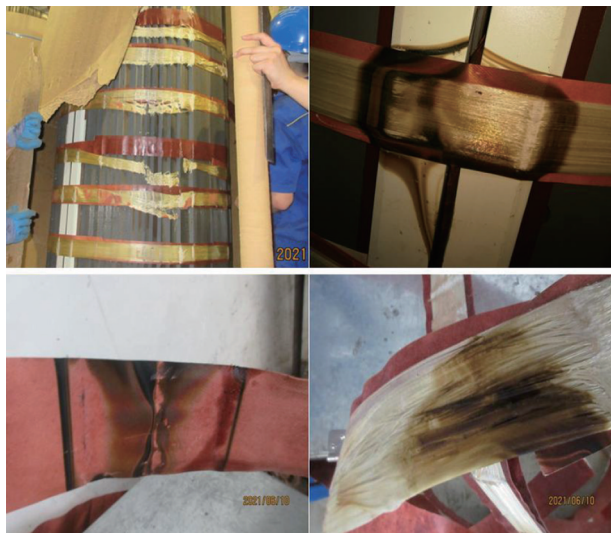
破开低压内纸筒后,铁芯柱绑扎的无纬玻璃丝粘带破损严重,铁芯拉板、拉板绝缘、无纬带、绝缘纸板多处存在发黑变色情况,如图 4 所示。经现场测量,铁芯柱直径为 880 mm,内纸筒内直径为 885 mm,无纬带厚度为 2 mm,铁芯柱与内纸筒纵向油通道不到 1 mm。

图 4 多处拉板、无纬带、绝缘纸板发黑

初步分析结果为:铁芯柱内部油道有效宽度仅 3 mm,铁芯柱与低压线圈内纸筒之间的油隙不足 1 mm,部分硅钢片毛刺较大,这造成油流不畅、散热不良,使得铁芯柱和拉板产生的热量不能有效释放,出现局部过热现象。这是导致铁芯、夹件绝缘老化的原因。

在不改变结构框架的前提下,改进铁芯绑扎结构、铁芯绝缘件结构和低压线圈内纸筒套装结构,是提高油流散热能力的有效措施。铁芯绝缘件全部采用耐热性能较高、绝缘性能良好的环氧酚醛玻璃布板。低压线圈内纸筒内径增大 4 mm,纸筒厚度由 5 mm 改为 3 mm,铁芯柱与内纸筒纵向油流通道由不足 1 mm 改进至 3 mm,增加进入铁芯

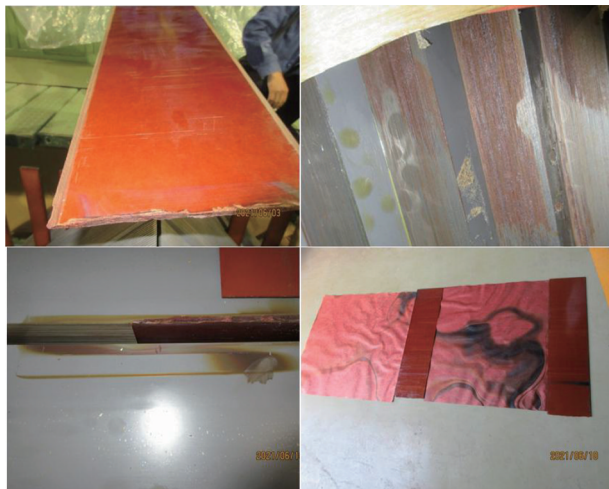
进一步解体铁芯,发现部分硅钢片毛刺较大(达到 0.03~0.04 mm),B 相铁芯油道绝缘有破损并发黑,铁芯柱叠片端面有锈迹,铁芯柱油道两侧硅钢片有过热痕迹,B 相铁芯柱油道绝缘表面碳化发黑,B 相铁芯柱硅钢片及油道之间的绝缘板发黑,如图 5 所示。

图 5 铁芯解体后多处碳化发黑

取消薄的绝缘隔板,改进绝缘垫板结构。与铁芯接触的两个侧面开槽增加油道,增加铁芯散热面。改进铁芯芯柱和旁柱的绑扎结构,采用聚酯带绑扎结构。取消拉带下纸板,在保证绑扎强度的条件下,减少铁芯表面覆盖。

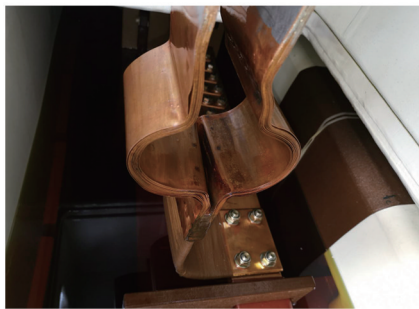
检查低压绕组导体无异常,各接头无松动、无明显发热痕迹,如图 6 所示。低压侧直流电阻三相互差超标原因为低压绕组 A 相至 C 相连接为单铜排且接线过长。因此,排除该主变压器内局部过热是由低压侧绕组接头接触不良引起。

图 6 低压绕组接头无松动、发热痕迹

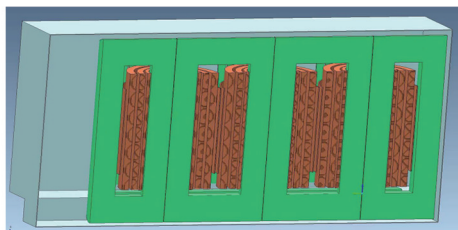
图 7 变压器模型

及油箱为沿长轴侧近似呈左右对称的结构。为了有效简化计算模型,采用半模型进行仿真计算。基于 EImag-3D 软件,按照解体实测参数建立仿真模型,如图 7 所示。铁芯芯柱由内到外依次套装低压绕组、中压绕组、高压绕组及调压绕组。

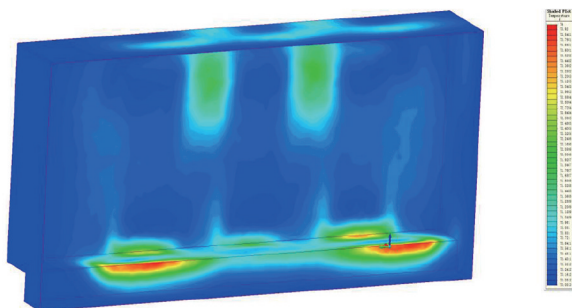
图 8 变压器油箱温度分布云图

在中压 160 MVA 负载、低压 40 MVA 容性负载的情况下,仿真模型的温度分布云图如图 8、图 9 所示。

根据仿真计算结果可知,该变压器油箱箱壁、油箱箱盖、上夹件腹板、下夹件腹板温升正常,但拉板存在温升较高的局部过热异常现象。仿真结果与解体表象基本一致。
