一起 220 kV 主变压器有载分接开关触头烧损缺陷分析

摘要:文中分析了一起有载分接开关触头在 220 kV 主变压器有载分接开关深度检修中首次报告烧损的缺陷。该有载分接开关经过试验和现场吊芯检查后,发现奇数侧主动触头组的 A 相触头发黑变色,转轴烧结失去功能。经分析奇数侧触头组的转轴接触电阻异常增大导致的过热为开关触头烧损的直接原因。根据缺陷产生机理分析,文中对有载分接开关日常运维提出了针对性建议,为后续类似工作处置提供了宝贵经验。

Analysis of Burning Damage Defects of Contacts of On-load Tap-changer in 220 kV Main Transformer

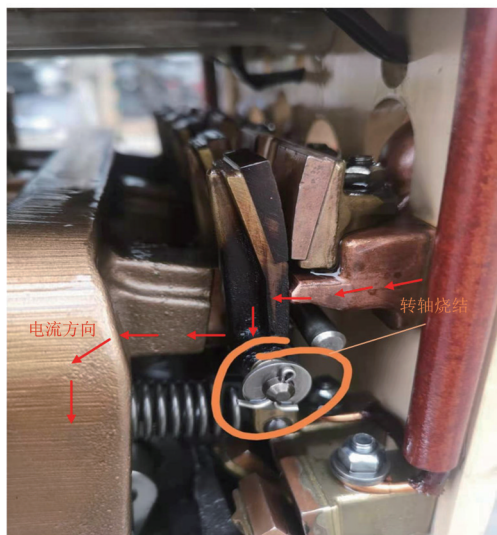
图 3 主动触头过热发黑现象

吊芯时,利用 200 A 回路电阻测试仪对切换开关主动触头和载流触头的接触电阻进行测试,发现切换开关奇数挡侧 A 相接触电阻达 8850 $\mu\Omega$,远高于 DL/T 574—2021《电力变压器分接开关运行维修导则》要求的 500 $\mu\Omega$ ^[4],明显大于 B、C 相的 412 $\mu\Omega$,且测试结果与摸底试验结果吻合,测量结果如表 3 所示。此外,外观检查也发现三相主动触头有过热发黑现象,接触面有轻微烧损痕迹,三相主动触头安装轴烧结,如图 3 所示。对奇数挡侧主触头进行打磨处理后,接触电阻变化无明显效果,A 相接触电阻仍然有 8000 $\mu\Omega$ 左右。

正常工作时,载流触头、主动触头、主触头组转轴和中性点会流过负载电流。根据触头发黑和转轴

烧结的现象可知,主触头组转轴部位必定经历了一个过热过程。由式(1)焦耳定律可知,过热有两种解释:1)奇数侧 A 相载流触头、主动触头、主触头组转轴至中性点的回路中各部件本身和部件之间的接触电阻无变化,而是检修前 A 相长时间承受大电流,且电流值远超最大允许通过电流 500 A,导致回路过热,A 相主动触头烧黑同时将转轴烧结。2)检修前 A 相的电流正常,但是回路中存在着接触电阻异常增大的缺陷点,接触电阻增大的原因可能是由设

基于上面的分析,查询了该主变压器 3 年内的负载情况,如图 4 所示。根据负载监测数据可知,尽管负载存在波动,但是其最大负载小于 400 A。这远小于该型有载分接开关的最大允许通过电流,可以基本排除第一种解释。再深入分析隐患部位可知,动触头组转轴出现了烧结,周围的发黑部位都是以转轴为中心,远离转轴的部位颜色变浅,这符合过热缺陷的特征。这说明转轴部位正是接触电阻增大的部位。通常转轴接触电阻增大的原因,普遍的解释为设备老化引起。但该型有载分接开关的检修经验表明,在切换次数不高的情况下,相比其他厂商的产品,其有载分接开关的油室油碳化严重,油中碳颗粒浓度较高。因此,当有载分接开关长时间不动作时,碳颗粒侵入动触头组转轴部位缝隙并集聚,增大接触电阻并在电流作用下发热,最终引起该部位烧结。

分接开关继续运行下去,可致缺陷扩大导致整个动触头组烧毁,或引发剧烈拉弧诱发严重事故。因此,及时将该分接开关的切换开关芯子进行了处置,将双侧主动触头组全部更换,并将主触头表面镀银。将修复后的切换开关芯子复装后,接触电阻和高压侧直流电阻测量数据正常,如表 4 和表 5 所示;修复后触头组如图 5 所示。
