# 一起 110 kV 电流互感器跳闸事故原因分析

**摘要:**文中结合一起 110 kV 电流互感器一次放电导致变压器及母线跳闸事故展开分析, 通过对事故互感器的检查、试验, 结合现场检查情况和故障录波对事故动作逻辑进行反复推演分析, 判断出事故原因, 还原事故经过, 并提出合理的整改建议。

## Cause Analysis of A 110 kV Current Transformer Tripping Accident

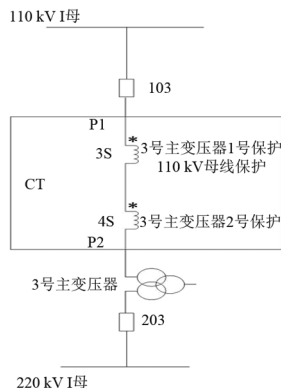
图 1 103 电流互感器运行接线方式

(2号、3号)高中压侧并列运行, 220 kV、110 kV 分段断路器在合位, 35 kV 分段断路器在分位。3号主变压器高压侧中性点不接地, 中压侧中性点接地, 中压侧零序 CT 变比为 400/5。103 间隔油浸式电流互感器型号为 LB6-110W3, 2020 年 3 月出厂, 2021 年 1 月投运, 安装于断路器靠近 3 号主变压器侧(如图 1 所示), 变比为  $2 \times 800/5$ , 一次侧采用并联接线方式运行, 即运行变比为 1600/5。

依据电气试验结果及外观检查,初步排除互感器内部放电故障。根据图 5 故障录波分析,判断初始故障点应位于 103 电流互感器和断路器之间,在母线保护的动区区内、主变压器保护的动区区外(见图 1),故在母线保护动作后,故障电流无法切除。由图 5 中 103 断路器跳闸后故障波形的最后两个周期分析,T2 时间点后:中压侧 A 相二次故障电流峰值约为 32 A,依据变比计算一次电流为 10 240 A;3 号主变压器中压侧中性点二次电流峰值约为 130 A,依据变比计算一次电流为 10 400 A。这与 A 相故障电流基本匹配,且 2 号主变压器录波无异常,判断中压侧系统无其他可分流的故障点,确定 103 断路器

3)当电流互感器安装于断路器靠主变压器侧时,若断路器与电流互感器间发生故障,由于该故障点在主变压器保护动作范围外,因此母线保护动作跳开断路器却无法阻止主变压器继续提供故障电流,存在无法切断故障电源、扩大事故范围的可能。对于严重鸟害或环境污染等运行环境下的变电站,建议将电流互感器安装在断路器靠母线侧,以减少保护动作死区<sup>[4]</sup>。

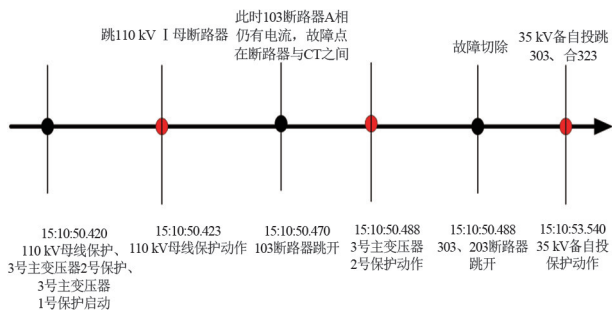
图2 保护动作时序

2021年2月23日15:10:50.420时,3号主变压器110kV侧103CT发生击穿故障,110kV母线保护动作,3ms后跳开运行于110kV I母的7个间隔;68ms后3号主变压器2号保护比率差动动作跳开变压器另外两侧的203断路器、303断路器。保护动作时序如图2所示。

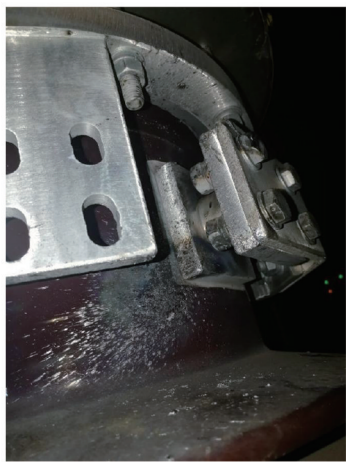
图3 103电流互感器P1端接线座放电痕迹

现场停电检查发现103电流互感器A相P1接线端有明显放电拉弧痕迹,且放电痕迹经瓷套延续至CT底座,如图3、图4所示,在放电轨迹上对应的瓷套伞群内附着有疑似铜点。同时P2级端子及等电位端子附件也有电弧灼伤痕迹。油位观察窗出现裂纹,但油位正常,膨胀器未发现异常凸起,除外部放电痕迹外,外观完好。

在整个放电过程中,P1、P2 接线座产生较高温度,可以观察到螺栓及接线板部分融化痕迹(见图 3、图 6);由于金属导热性较好,热量传导至 CT 内部导致内部低温过热,产生分解物。这符合油化试验分析结果。

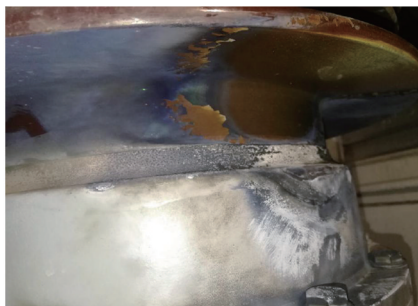
图4 103电流互感器底座放电痕迹

起 P1 端对拉杆放电(见图 7)而启动 110 kV 母线保护。在此过程中,弧光闪烁至 P2 端,导致 P1、P2 间形成外部短暂通路(见图 6)而启动了 3 号主变压器保护。短暂放弧过程后,铜丝部分烧损融化喷溅至 P1 端接线座附近以及瓷套表面各处。同时,铜丝烧融后长度变短,在重力作用下向下飘落,掉至 A 相电流互感器箱沿,导致 P1 端对箱沿上部放电(见图 4),直至 3 号主变压器差动保护动作切断故障电源。

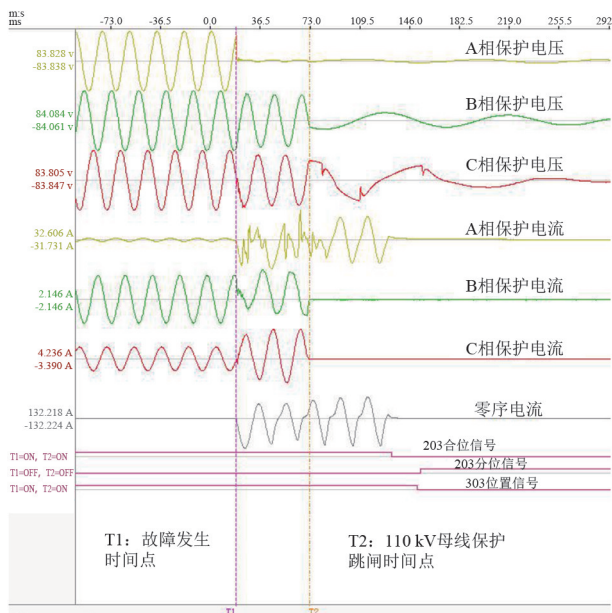
图 5 3 号主变压器中压侧故障录波

故障发生后,110kV母线保护和3号主变压器保护同时启动,如图2所示。3ms后,110kV母线保护首先动作跳开110kV I母相关断路器。从图5可以看出T2时间点(即110kV母线保护动作使103断路器跳开后)B、C相电流变为0,但是A相故

障电流并未开断。在 T2 时间点 68 ms 后,3 号主变压器差动保护动作跳开主变压器另外两侧断路器后故障电流消失。

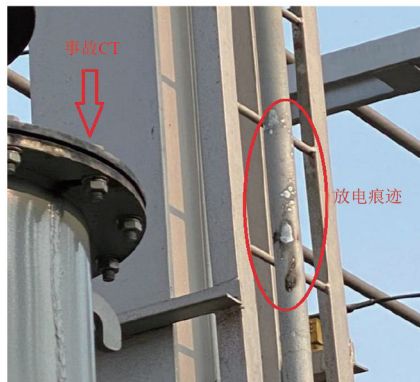
图 7 传动连杆处放电痕迹

后续再次检查现场,发现事故互感器相邻 2 m 左右的半高层隔离开关传动连杆处有放电痕迹,如图 7 所示。同时,观察到在事故互感器接线座上残余有少量铜丝状物体,如图 8 所示;事故互感器下方地面各处散落有金属铜丝,如图 9 所示;现场存在大量鸟类,如图 10 所示。

判断整个事故过程如下:外界原因(如鸟类、大风等)导致金属铜丝状物体搭至 103 电流互感器 A 相与相邻的半高层隔离开关垂直传动拉杆间,引

1)加强对常规户外设备巡视,特别注意场地上方设备附件及导体是否有松动情况。
