某 110 kV GIS 盆式绝缘子局部放电检测与解体分析

Partial Discharge Detection and Disassembly Analysis of A 110 kV GIS Basin-type Insulator

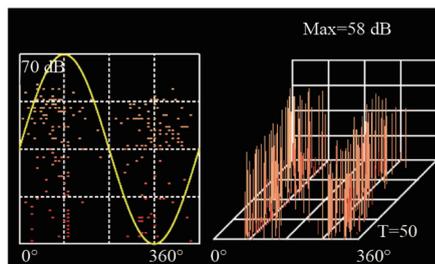
(a) 异常信号图谱

从图 1(a)可以看出,各盆式绝缘子处检测的特高频信号图谱在整个工频周期内集中表现为两簇放电信号,放电幅值较大,但是幅值分散。而悬浮类放电相位分布的脉冲序列(phase resolve piuse sequence, PRPS)谱图一般具有“内八字”或“外八字”分布特征,因此初步判断疑似为绝缘类(沿面或者气隙)放电特征。此外,在空气背景中未检测到异常特高频信号,如图 1(b)所示,因此可以判断该放电信号来自于 GIS 设备内部。同时,从 1013 隔离开关气室侧分别往两侧移动传感器时,盆式绝缘子处上检测到的信号幅值呈现减小的趋势,根据幅值定位初步可以判断该放电信号可能位于 1013 隔离开关气室。对该间隔各气室进行超声波检测,未发现异常信号。

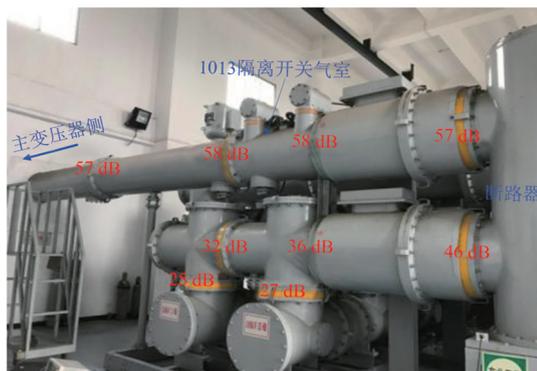
图 2 各盆式绝缘子处异常特高频信号幅值分布

在对某 220 kV 变电站 110 kV GIS 设备进行带电检测时,发现 1 号主变压器 101 间隔几乎所有盆式绝缘子处均检测到异常特高频信号,图谱特征基本保持一致,如图 1 所示,仅幅值略有不同,各部位幅值如图 2 所示。检测当日环境温度为 15 ℃,空气湿度为 65%,天气晴。

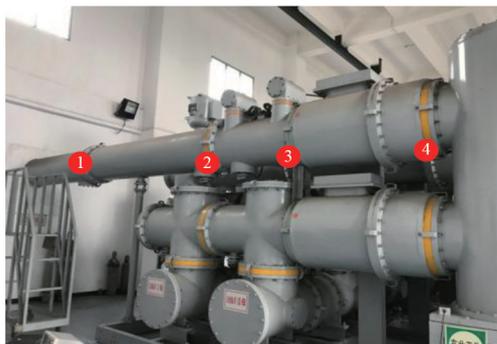
图 4 时差定位传感器布置

缘子之间,因此将一个特高频传感器放置于 1 号盆式绝缘子处,另一个传感器放置于 4 号盆式绝缘子处。通过示波器捕捉两个位置检测到信号的时间差,如所图 5 所示,再根据式(1)计算出放电源位置。此外,为了提高时差定位的准确性,反复多次调整改变传感器的位置对放电源进行时差定位,最终定位放电源位于 1013 隔离开关气室,并且距离 2 号盆式绝缘子大约 5 cm 处。由于特征图谱显示放电为绝缘类,推测可能 1013 隔离开关气室靠近 2 号盆式绝缘子处存在绝缘类缺陷。

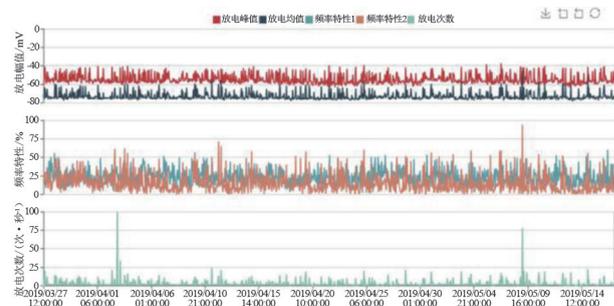
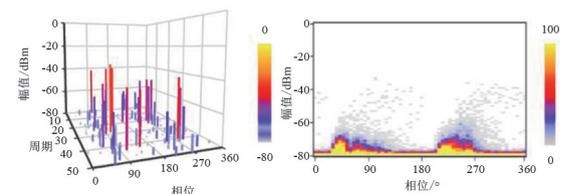
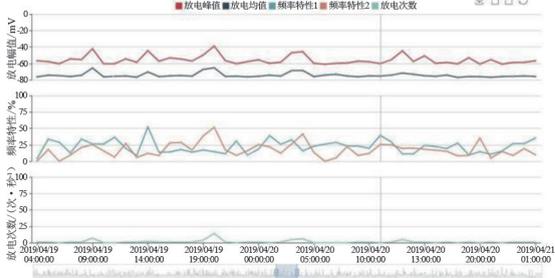
图 7 GIS 重症监护系统检测图谱

GIS 重症监护系统检测数据如图 7 所示。经过长期的跟踪监测分析比较发现:该间隔特高频异常信号保持稳定,幅值虽然存在一定波动,但是未出现明显增大的情况;放电特征也和前期的检测结果保持一致。这说明该放电未进一步发展处于平稳状态,因此仍继续监视运行,在后续负荷较轻时再申请停电进行开罐解体检修。

此外,根据重症监护系统长期监测数据,还可以发现频率特性 1 (50 Hz 频率相关性)和频率特性 2 (100 Hz 频率相关性)交替领先现象,说明可能存在两种类型的放电,比如尖端放电(对应 50 Hz 频率相关性)和绝缘类放电(对应 100 Hz 频率相关性)。每次频率特性 2 领先频率特性 1 的时候,均出现在在放电次数较多的情况下,也是放电幅值突然变大的地方,并且持续时间不长;而在大多数情况放电次

数少的时候,则是频率特性 1 领先频率特性 2,放电的幅值也一直保持稳定。因此可推测其中对应频率特性 2 的放电存在间歇性且幅值相对较大,而对应频率特性 1 的放电一直持续存在,但是幅值相对较小。综合判断该放电类型可能为持续尖端和间隙性的绝缘类两种放电形态的叠加。

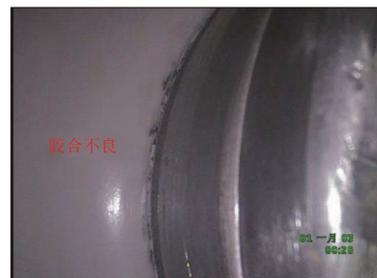
(b) B相胶合处

两年后,由于该站的负荷部分转移到了其他站,遂申请停电对 1013 隔离开关气室进行开罐解体检查。打开该隔离开关气室下部的吸附剂盖板,检查整个气室内均未发现内部金属部件松动或其他放电痕迹,仅发现了 B 相盆式绝缘子与高压导体的交界处存在胶合不良(A、C 相均未发现)有表面剥离的现象,如图 8(b)所示,而且缝隙处存在明显的黑色的放电痕迹,如图 8(c)所示。

分析造成这些现象的原因:首先,由于 B 相盆式绝缘子与高压导体胶合不好,可能在界面处造

成一些微小的毛刺凸起,这些毛刺在电场作用下会发生尖端放电;其次,如果中心导体与绝缘体之间结合不良或者发生剥离,在界面还会形成一些微小气隙,当电场达到一定程度时造成气隙放电。根据前期的重症监护系统的图谱分析,该缺陷类型可能为尖端和绝缘类放电的综合,与开罐的检查结果一致。

将 1013 隔离开关气室的缺陷盆式绝缘子更换后,又对该 GIS 间隔进行了交流耐压试验,试验电压为 184 kV,试验过程中对该间隔 GIS 设备进行了局部放电信号监测,未发现异常信号。在该 GIS 间隔再次带电投运后,依旧定期进行局部放电信号跟踪检测,但是始终未检测到异常信号。这表明该气室放电缺陷已被成功消除。

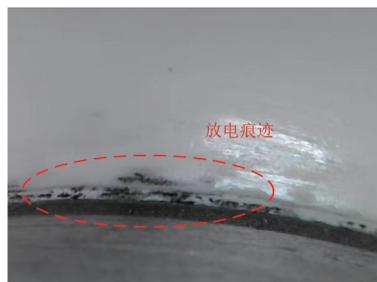
(c) 放大后的B相放电痕迹

此外,文献[21-22]也发现了上述类型的放电缺陷,放电特征图谱和放电位置均和所述案例基本一致。这也说明该类型故障不是个例,根本原因是制造工艺控制不良,这需要加强入网设备验收以及在运设备的隐患排查工作。
