# 一起换流变压器产气故障的分析与诊断

**摘要:**介绍了一起换流变压器的典型运维检修案例。首先,对返厂后进行的常规试验、耐压试验、感应电压试验、长时空载试验和过电流试验等成品试验结果进行了分析,确定了换流变压器内部存在过热故障;然后,通过吊芯解体发现换流变压器铁芯存在片间短接情况和绕组存在烧熔现象,印证了之前的试验判断;最后,对该系列产品后续的工艺改进和出厂试验提出了几点建议。

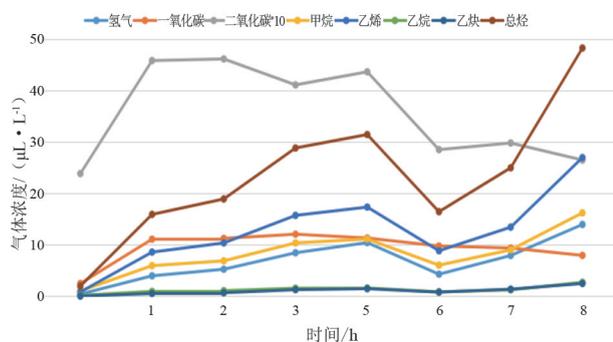
图 1 长时空载试验期间本体色谱变化曲线

为判断该换流变压器磁路上是否存在故障, 进行长时空载试验。开启油泵, 阀侧施加  $1.1U_m$ , 持续时间 8 h, 期间每隔 2 h 对本体绝缘油进行色谱分析, 试验期间逐渐产生乙炔等特征气体, 产气量随时间的变化曲线如图 1 所示。根据 DL/T 722—2014《变压器油中溶解气体分析和判断导则》中故障类型判断依据, 三比值编码为 022, 故障类型为高温过热, 初步判断铁芯上存在多点接地或者片间局部短路的情况。

1) 长时空载试验过程中,各种烃类气体增长明显,且上部含量大于下部,说明该换流变压器上部磁路存在故障点。

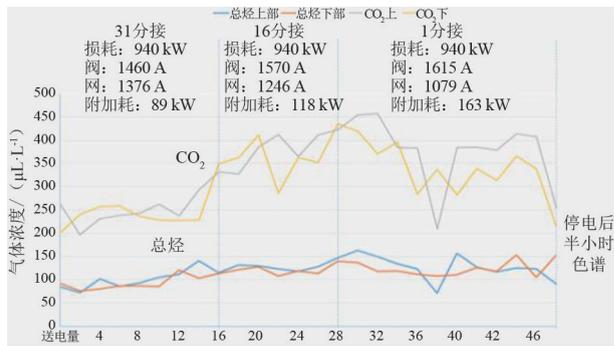
图 2 过电流试验期间本体色谱变化曲线

为查明故障点具体所在, 决定从两个极限分接和中间分接 (1、16、31) 对其进行持续的发热试验。每隔一段时间调整一次分接, 调整分接后, 适当升降电流, 以施加总损耗不变为基准<sup>[9]</sup>。试验共持续了 46 h, 如表 2 所示, 试验期间产气量随时间的变化曲线如图 2 所示。

2) 过电流试验时,改变分接位置,在施加损耗保持不变的情况下,随着分接挡位的不断减小,阀侧电流一直不断增加,而网侧电流一直在下降;此时总烃随时间延长呈下降趋势,说明故障点与网侧通流回路施加电流大小有关<sup>[13]</sup>。

3) 1 分接下,阀侧通流回路电流最大,而此时总烃反而最小,判断故障点与阀侧通流回路无关。

4) 16 分接下,总烃含量随时间延长呈上涨趋势,而此时调压线圈及其相关部位均未在通流回路之中,判断故障点不在调压线圈、引线及开关上。

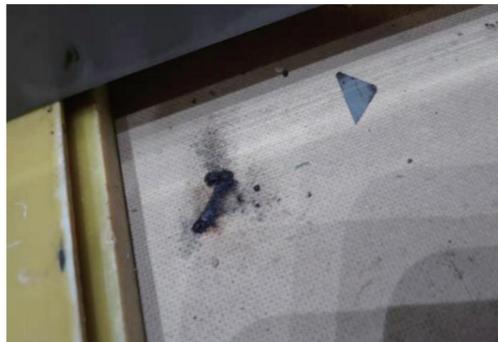
图 3 三角形硅钢片烧蚀痕迹

1) 拆除上铁轭时,在上铁轭下部纸板上发现 1 处三角形硅钢片有烧蚀痕迹,下表面对应位置的硅钢片烧蚀,与其接触的纸板烧蚀,如图 3 所示。

分析判断此三角形硅钢片造成铁芯硅钢片片间短接,产生的内部环流引起铁芯局部过热是换流变压器长时空载试验时油中产生特征气体的主要原因。这也是试验阶段判断的主磁路上故障点所在。

1) 因该换流变压器夹件结构为板式结构、无侧梁,无法放置梯木垫块支撑,导致铁芯在加紧后边角出现松动现象,此为裁剪铁片进入铁芯的直接原因。建议改进铁芯钢拉带固定板固定方式和铁芯夹紧工艺,固定方式由单向紧固改为双向紧固,同时用纸板条填充铁芯间隙位置。填充前纸板条表面涂胶确保与铁芯片粘接可靠。

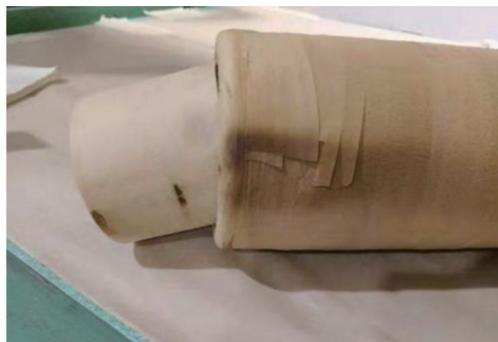
图 4 铝屏蔽管发热痕迹

2) 在拆除阀线圈上部手拉手位置的屏蔽铝管时,发现靠近线圈的屏蔽铝管上部存在过热痕迹,如图 4 所示。

分析认为此现象是屏蔽铝管与纸筒之间接触过于密实而形成了“死油区”,导致高温过热损坏绝缘。根据绝缘表面碳化的痕迹与程度来判断,这一情况应该是长期运行工况下热油持续不断影响所致,并不是试验阶段产生的,此处损伤痕迹并不是产生特征气体的故障点之一。

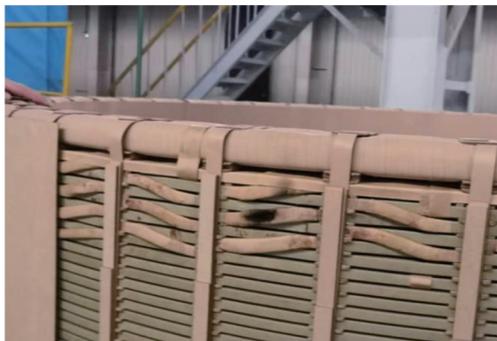
图 5 纠结线烧熔痕迹

3) 在拆除网线圈绝缘检查时,发现柱 2 网线圈第 3 饼和第 4 饼之间纠结线有严重烧熔现象,如图 5 所示。

根据纠结线烧熔的情况并结合各项试验数据分析,此处纠结线熔断的原因是纠结线焊点虚焊造成的。运行过程中该位置已出现了过热熔化现象,而

工厂检修进行过电流试验时,由于试验施加电流高于运行电流,使得该部位绝缘进一步碳化,进而产生特征气体。由此能够明确此处纠结线烧熔是试验阶段判断的网侧通流回路上的故障点所在,同时也是造成现场运行过程中总烃超标的根本原因。
