一起 110 kV 变压器绕组变形故障分析判断及解体验证

摘要:介绍了一起 110 kV 三绕组变压器停电后例行检查过程中发现缺陷的过程情况, 为变压器的精确诊断提供了典型案例。通过试验过程中的电气试验和油化试验数据以及带电振动测试数据对变压器进行了综合分析, 最终得出变压器中压侧(35 kV 侧)遭受电流冲击导致绕组变形的结论, 并解体得到了验证。通过对该变压器的精确诊断, 有效地避免了一次变压器潜伏性事故的发生, 并给出了变压器日常例行检查及带电检测工作中的注意事项和检修建议。

Analysis of One 110 kV Transformer Winding Deformation Fault and Disassembly Validation

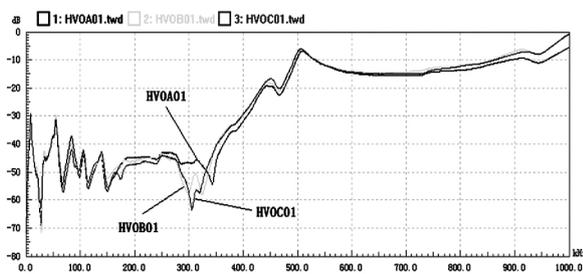
图1 高压侧绕组频率响应曲线

测试数据显示,高压侧各频段曲线吻合度较高,中频段曲线吻合度稍差,但是仍在合格范围内,如图 1 所示。

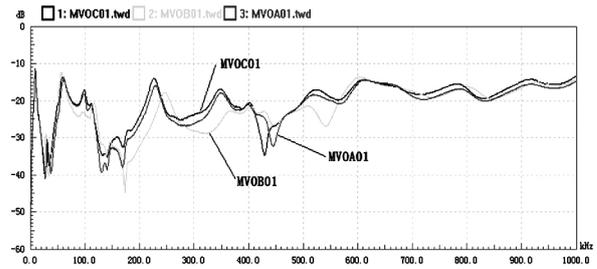
图2 中压侧频率响应曲线

中压侧频率响应曲线显示,整个中低频段三相曲线的吻合度较差,通过相关系数的计算值发现,低频段相关系数 R_{21} 小于 1.0,中频段相关系数 R_{21} 、 R_{23} 均小于 0.6,即在中压侧绕组的中、低频段均存在明显变形的迹象,如图 2 所示。

从频率响应的情况来看,中、低压侧绕组均存在变形情况,中压侧绕组变形的程度可能要严重一些,短路阻抗测试的数据也表明,有中压绕组参与的数据均出现了明显异常;结合绕组电容量、介质损耗测试,中、低压侧绕组整体电容量变化较大,而所有介质损耗基本没有变化;变压器振动测试中,变压器表面的振动声学特征明显异常,而变压器表面的振动与变压器绕组及铁心的压紧情况、位移及变形状况密切相关;直流电阻值正常,油化试验的各项例检及跟踪数据中亦无明显异常,各种气体成分产气速率也都正常,可以排除绕组出现匝间或饼间短路及绕组烧损的情况。

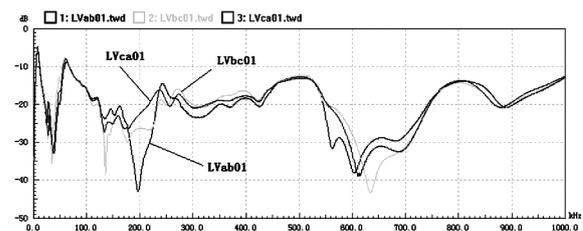
图3 低压侧频率响应曲线

低压侧曲线显示,在曲线的 50~400 kHz 及 550~700 kHz 部分吻合度较低,分布于曲线的低频段、大部分中频段和高频段的小部分。通过相关系数的计算显示,低频段 R_{21} 小于 1,有明显变形现象;中频段 R_{21} 、 R_{31} 、 R_{32} 均小于 1,有轻度变形现象,如图 3。

低频段出现异常,通常表明该绕组电感量发生了明显变化,可能存在匝间或饼间短路情况;中频段则反映出绕组分布电感和电容的变化,如出现异常通常预示绕组发生扭曲和鼓包等局部变形现象。

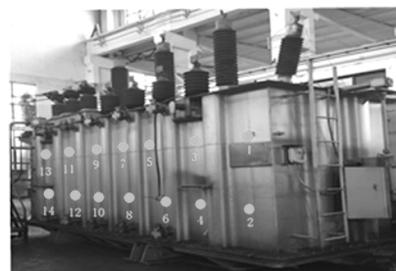
图 4 变压器的测点分布

振动测试中,在变压器的两面布置了 28 个测点,检测点避开加强筋,垂直分布在 1/3 和 2/3 的位

置,见图 4。利用变压器振动检测系统,分别采集 1 s 内的振动信号进行分析,发现在测点 5、6、测点 11、12 以及测点 19、20、测点 25、26 的振动声纹特征存在明显异常。

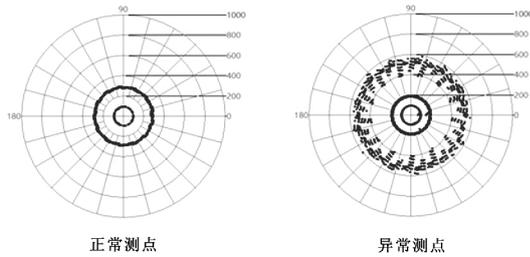
通过振动检测分析,在异常测点所测信号频谱的高频分量增多,图 5 为变压器表面正常测点和异常测点的时频分布差异,图中可见,正常测点持续存在的为 100 Hz 和 200 Hz 分量;异常测点,除了 100 Hz 和 200 Hz 分量以外,还持续存在 300 Hz 和 400 Hz 分量,高频分量增多且长时间持续存在。图 6 为变压器表面正常测点和异常测点的声学指纹差异,可见正常测点变压器的声学振动指纹只有规则的两圈,而异常测点,除了规则的两圈之外,在外围还有更多的指纹分布,差异明显。由此可见,变压器内部绕组存在一定程度的变形或松动,导致变压器表面的振动声学特征明显异常。

图6 变压器表面正常测点和异常测点的声学指纹差异
从检测结果分析,变压器表面一些部位的振动特征存在明显区别,进一步印证内部绕组存在一定程度的变形。

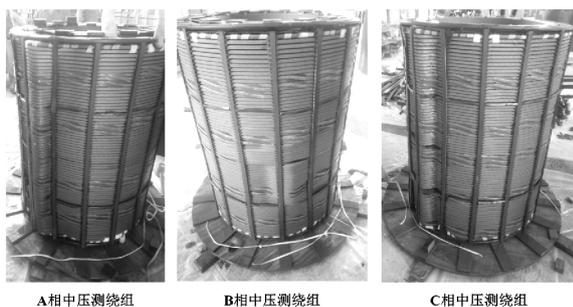
图7 三相中压侧绕组变形情况

该变压器解体吊罩后发现内部干净程度较好,没有可见的放电烧蚀痕迹,三相绕组及110 kV有载分接开关、35 kV无载分接开关外观状况良好。最外层高压绕组线圈外观良好,绕线线圈洁净,形状规则。高压绕组取下后,发现中压绕组线圈有非常明显的鼓包和扭曲变形,但总体干净,其中A、C相形变较严重,B相略轻,如图7所示。

解体结果表明,该变压器应该为中压侧绕组遭受短路电流等大电流冲击后,在强大的电动力作用下发生了明显的变形,但是可能遭受冲击电流过程时间较短,未形成短路过热等过程。由于绕组变形存在积累效应,考虑到中低压绕组已经严重变形并且已经互相挤压,设备若继续运行将很可能造成重大的电网事故。

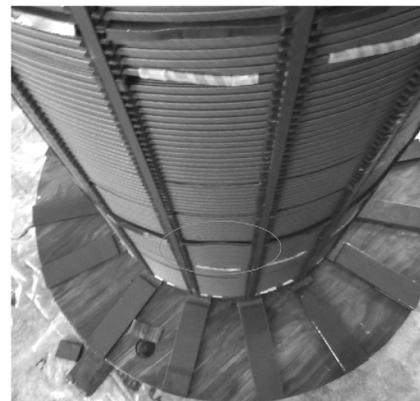
图8 B相低压侧绕组变形情况

分离中低压侧绕组时,由于A、C相中压侧绕组变形比较严重,与内部低压绕组互相挤压,致使不能顺利地将中低压侧分离,只有B相分离成功。B相低压侧分离后显示有一些轻微的变形,应是受中压侧挤压所致,如图8所示。
