轴流式水轮机转轮室模块化消缺技术研究

摘要: 根据电厂对机组检修的周期要求,结合某水电站 B 转轮室过流部件表面型线的特殊性及其缺陷特点,形成了该转轮室消缺方案。方案借助模块化思路,提出了“补偿块”修复缺陷的消缺方式,将缺陷区域分解成多个模块,通过更换指定模块的方法达到消缺目的,并研究了该模块化消缺技术在转轮室球面整体更换工艺上的应用。

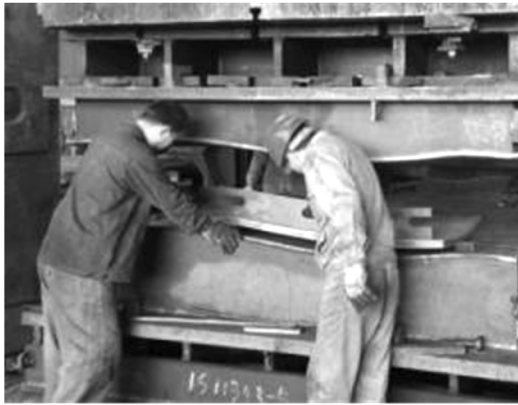
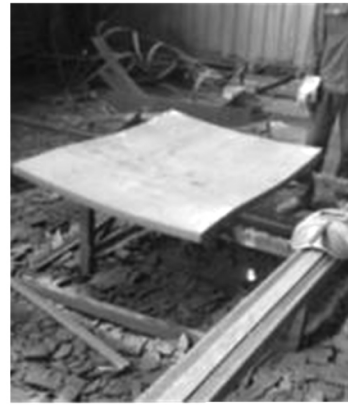
图1 补偿块模压成型

钢板成型过程

成型后

补偿块,即用于替换转轮室缺陷区域、同转轮室设计壁厚及实际型线一致的不锈钢钢板。用于补偿块成型的压模制造非常关键,要求与转轮室实际型线有较高的吻合度,成型质量的好坏直接影响到叶片外圆与转轮室之间的间隙值是否满足运行要求。因缺陷区域呈弧锥形,面积大,所以补偿块等分成5件,每件尺寸为1 200 mm×1 000 mm。每件补偿块成型都必须要在同一状态下进行,同时采用轻质检查样板跟踪检查,对于局部不合格的区域采取点压的

方式进行补偿,如图1所示。

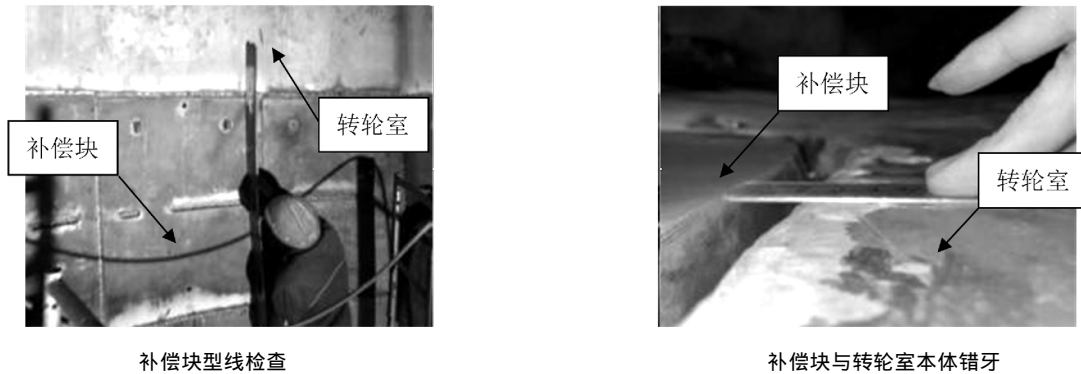
图3 转轮室模块化消缺技术应用

水电站B转轮室虽没有出现脱落现象,但缺陷范围极广,消缺所替换的转轮室区域成型后的钢板重量达几吨。因补偿块尺寸及过流面形状严格按照现场精确测量的数据加工控制,施工过程中补偿块的安装、焊接、型线、与原转轮室本体接缝处的过渡等都达到了较高的要求,特别是接缝处的过渡,两者型线相差甚微,过渡平滑自然,基本上不需要修磨,如图3所示。
