一起 110 kV 变压器短路承受能力试验不合格的分析及整改措施研究

摘要: 变压器是电力系统中的重要设备之一, 变压器承受短路的能力对电网的安全稳定运行有重要的作用。对一起 110 kV 变压器短路承受能力试验不合格进行分析, 通过对该变压器短路前后试验数据的对比, 结合变压器解体情况, 从设计、材质、工艺 3 个方面分析事件发生的原因, 并提出针对性的整改措施。

Analysis on an Unqualified Test for Short - Circuit Withstand Ability of 110 kV Transformers and Its Rectification Measures

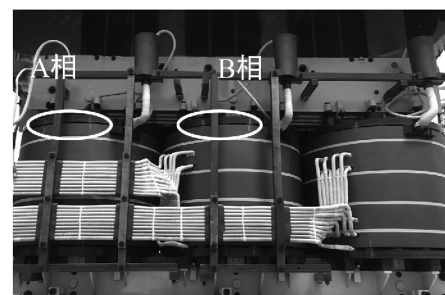
图1 变压器画线位移情况

为查明该变压器短路承受能力不合格原因,对该主变压器进行返厂解体检查。短路试验开始前,已在变压器各相绝缘压板及绕组上进行画线标记处理。吊罩后,发现变压器A、B相画线均发生偏移,C

相画线未见明显偏移,见图1。同时,发现该变压器

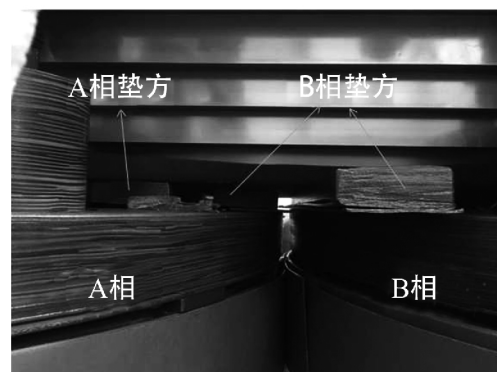
图2 变压器垫方位移情况

A相及B相垫方位移严重,且B相绝缘压板破损,见图2及图3。

在工艺方面,结合现场解体情况进行分析。从现场吊心情况看,变压器轴向变形发生在夹件与压板之间的垫方边缘。短路冲击时,垫方在力的作用下松动移位,导致绕组轴向压紧不足而发生变形,说明厂家在部分压紧结构件的工艺上存在缺陷。此外,厂家在加装垫方时,加装顺序为B相→A相→C相,

- 1) 减小压板开槽的尺寸,将压板开槽宽30 mm深20 mm更改为宽25 mm、深10 mm;
- 2) 更改压紧工序工艺,按照B相→A相→C相→B相的顺序,在C相压紧完毕后,再次对B相进行压紧;
- 3) 垫方增加限位及薄弱区域加强压紧结构;
- 4) 在线圈整体套装时,用压敏纸进行检测,保证内外线圈的高度一致。

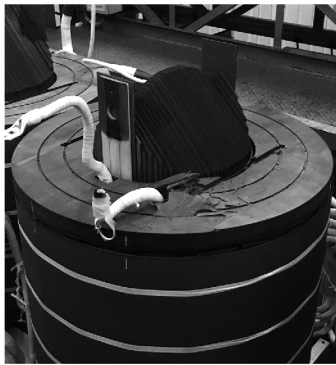
图3 变压器B相绝缘压板破损情况

在完成边相的加装后没有对中相再次紧固,会使中相发生松动。最后,厂家在安装夹件拉杆时,为减小铁心窗尺寸,在压板上开槽宽30 mm、深20 mm,这种开槽结构降低了压板的机械强度。

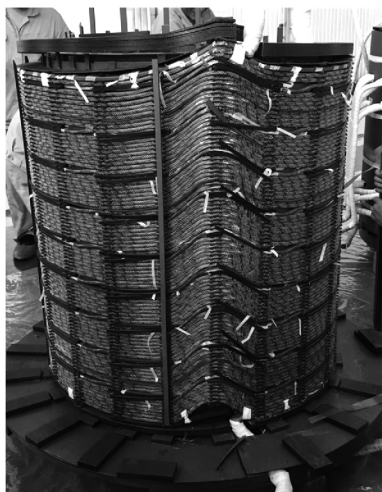
图4 变压器B相中压线圈轴向变形情况

对该变压器各相进行拔圈检查,发现A、C两相所有线圈和B相(高压、低压、调压)线圈均未见异常,但B相中压线圈出现轴向变形及辐向内收,该线圈内侧未见鼓包,见图4及图5。

该变压器B相中压线圈在短路电力的作用下,既有辐向变形,又有轴向变形。线圈在电力的作用下发生辐向内收,同时由于变压器轴向压紧力不足,导致线圈轴向也发生变形。

- 1) 中压硬纸筒厚度由3 mm提升至5 mm;
- 2) 整体套装时低压与中压套装后距离减小1 mm;
- 3) 增加内撑条数量;
- 4) 提高中压线圈电磁线屈服强度,设计采用

$R_{p0.2}$ 为250 N/mm²的半硬自粘换位导线。
