GIS 支撑绝缘子内部放电缺陷综合诊断方法现场应用

摘要:介绍了基于特高频局部放电检测和 X 射线成像检测的气体绝缘金属封闭开关设备(GIS)支撑绝缘子内部放电缺陷综合诊断方法,并进行了分析和现场应用研究。以某 110 kV GIS 为例,利用特高频法对运行中的 GIS 进行局部放电检测,在检测到异常信号后,通过干扰排除和多通道信号时延定位确定缺陷位置、缺陷类型。对于支撑绝缘子内部放电缺陷,利用 X 射线成像检测技术对缺陷情况进行确认,从而实现缺陷综合诊断,指导设备检修。

Application of Comprehensive Diagnosis Method for Internal Discharge Defects of GIS Supporting Insulator

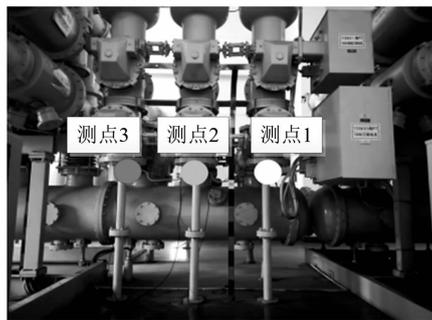
图 4 轴向定位特高频测点布置

如图 4 所示为多个特高频测点布置,首先在轴向确定缺陷位置。如图 5 所示为图 4 中 3 个特高频传感器采集到的异常信号波头,特高频信号到达测点 1 的时间领先于到达测点 2 和测点 3,表明缺陷最接近测点 1,测点 1 信号领先测点 2 约 1 ns,测点 1 与测点 2 距离约 75 cm,利用式(1)进行计算,得到缺陷位于测点 1 和测点 2 之间;从设备结构看,缺陷

只可能位于 3 个特高频测点下方的母线上,计算得到,放电源距离测点 1 约 22.5 cm,距离测点 2 约 52.5 cm。

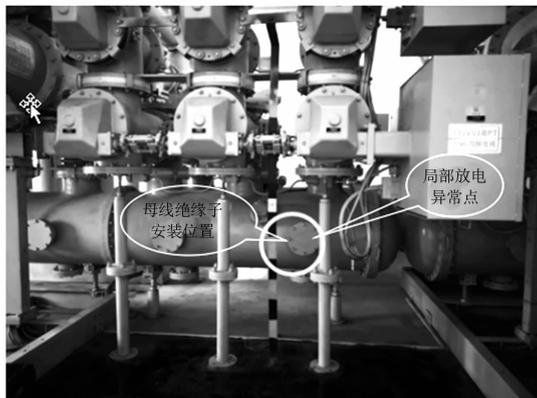
图 8 轴向缺陷所在位置

综合轴向定位和圆周方向定位结果,局部放电缺陷位于母线上,具体位置在圆圈所示的手孔上,如图 8 所示。综合设备结构进行分析,因缺陷部位无接头和屏蔽罩,排除因接触不良导致的悬浮电位放电缺陷;由于存在支撑绝缘子,初步分析为支撑绝缘子局部放电缺陷。

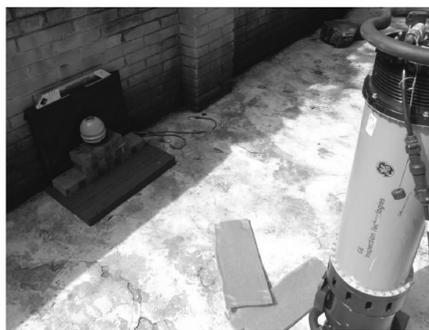
图9 支撑绝缘子现场 X 射线成像检测

根据特高频局部放电带电检测和精确定位结果,对 GIS 进行解体检修,取下检测到异常信号的支撑绝缘子。对于存在内部放电的支撑绝缘子,从外表无法检查到放电痕迹,考虑到多通道信号时延定位有可能因为信号折反射和叠加等因素导致定位结果存在一定误差,现场解体检修必须要确定存在缺陷的支撑绝缘子得以更换,设备才能重新投入运行。在此情况下,必须在变电站现场以最快速度确认支撑绝缘子内部状况,而利用 X 射线 DR 直接数字成像技术对支撑绝缘子进行无损透视检测是便捷、高效且相对准确的方法。以所述存在局部放电缺陷的支撑绝缘子为例,开展现场 X 射线成像检测,现场检测装置包含 X 射线发射机和成像板,被检测支撑绝缘子放置于 X 射线发射机和成像板之间(靠近成像板)进行检测,如图 9 所示。检测完毕后可在数字图像处理系统中对图像进行优化。如图 10 所示,经 X 射线成像检测,存在局部放电缺陷的支撑绝缘子内部可见一道斜向贯穿性裂纹。结合同时期、同厂家、同类型支撑绝缘子多次出现内部气隙、裂纹缺陷这一情况,分析是生产期间浇注工艺不良所致。据此,验证了带电检测和精确定位结果,找到并更换
