CQ6型气动操动机构断路器合后即分故障分析

摘要:电网正常运行时,断路器为电网的安全提供了重要保障。气动操作机构是断路器的重要组成部分,操作机构的可靠性很大程度上影响了断路器的可靠性,保证气动操作机构的可靠性非常重要。文中对西安西电开关有限公司的GIS设备断路器配备CQ6型气动操动机构存在合闸即刻跳闸的现象,从电气回路、机构机械传动、零部件材料检测等多方面进行综合分析,剖析了机构缺陷的根本原因。最终得出机构分合操动异常情况与机构零部件材料及设计基本无关,主要原因在于分闸铁芯复位弹簧过短且弹力不足,并提出了处理防范措施,供同行参考。

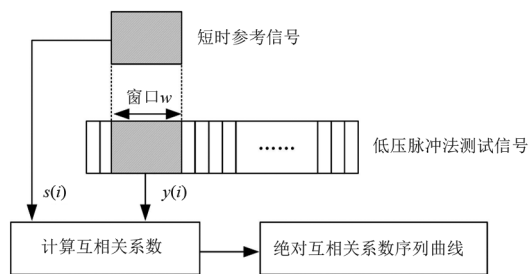
图3 短时互相关算法

图3中互相关系数 r 的计算公式^[10]定义为

以此得到时移 n 个离散点的互相关系数序列为 $r(n)$,然后对 $r(n)$ 取绝对值得到绝对互相关系数序列曲线并用于电缆故障定位,此时电缆故障的反射信息被放大,易于开展电缆故障定位工作。

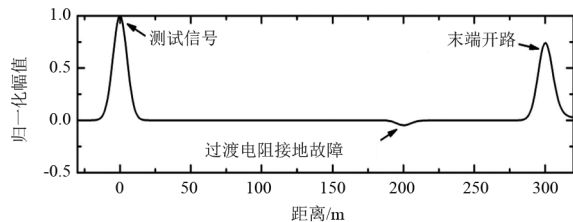
图4 仿真电缆模型的低压脉冲法测试波形

以此得到仿真电缆模型的低压脉冲法测试波形如图4所示。为了便于分析,已经将低压脉冲法测试波形的时间横轴乘以电磁波速度得到距离横轴。从图4中可以看出,由于在经过渡电阻接地故障点和电缆末端位置处存在电缆的阻抗失配现象,所以在相应位置出现了行波反射现象,导致低压脉冲法测试波形在相应位置出现了反射波,通过分析反射波的时延信息可实现电缆故障定位。同时还可以看出,由于经过渡电阻接地故障点位置的阻抗失配程度较弱,因此该位置的反射波幅值较低,难以直接从低压脉冲法的测试波形中检测到该反射波;当故障的严重程度更弱时,该位置的反射波幅值更低,更加难以检测。

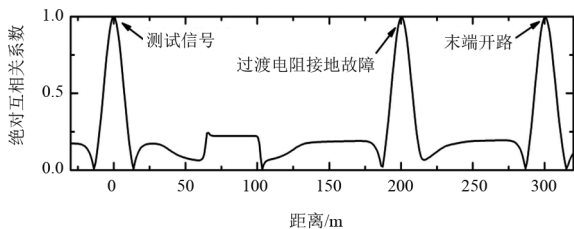
图 5 仿真电缆模型的绝对互相关系数序列曲线

利用短时互相关对图4中低压脉冲法测试波形进行处理得到绝对互相关系数序列曲线如图5所示。对比图4和图5可以看出,相比于低压脉冲法测试波形曲线,绝对互相关系数序列曲线中经过渡电阻接地故障点和电缆开路末端两处位置均出现了明显的异常峰值,并且两处峰的幅值和陡度较大,反

射信息更加明显,说明了所提方法可以有效放大低压脉冲法测试波形中故障的反射信息,易于电缆故障定位。

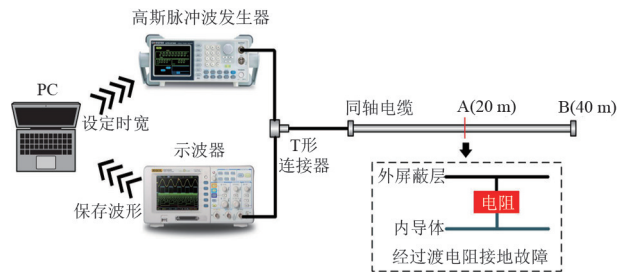
图 6 低压脉冲法的测试系统

为了进一步验证所提方法的有效性,参考文献[12],采用和电力电缆结构类似的通信同轴电缆开展实际测试。具体的测试系统如图 6 所示:同轴电缆总长为 40 m,在距首端 20 m 处 A 点设置过渡电阻接地故障,过渡电阻的阻值为 81 Ω ;距首端 40 m 的 B 点为电缆末端,设置为开路状态,可以视为开路故障。因此该同轴电缆可视为在 A 点存在经过渡电阻接地的软故障和 B 点存在完全开路的硬故障两处故障。

在图 6 中,开始测试时,PC 会根据测试电缆的长度设定适宜的高斯脉冲时宽;然后,由高斯脉冲发生器接受时宽设定值后输出作为测试信号的高斯脉冲波,测试信号经过 T 形连接器后进入电缆,在电缆的故障处产生反射波,反射波信号和测试信号都途经 T 形连接器后被示波器采集并保存;最后,示波器将保存的测试信号和反射波信号传输给 PC 进行分析。

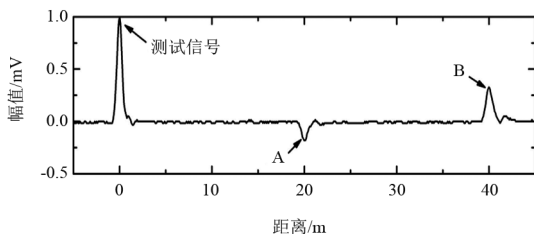
图 7 实际电缆的低压脉冲法测试波形

由于所做实验中测试电缆长度较短,仅有 40 m,因此高斯脉冲波时宽设置为 16 ns。通过测试得到实测的低压脉冲波测试波形如图 7 所示,同样为了方便分析,已将低压脉冲波测试波形的时间横轴乘

以电磁波波速得到距离横轴。从图 7 中可以看出,由于 A、B 位置处均存在电缆故障,因此低压脉冲波测试波形曲线中 A、B 位置处均出现了反射信号,但是该反射信号的幅值受到故障严重程度和电缆中衰减效应的影响,因此反射信号的幅值较低,峰值位置不突出,难以准确定位电缆故障,当故障的严重程度减轻时,该现象会进一步加剧。

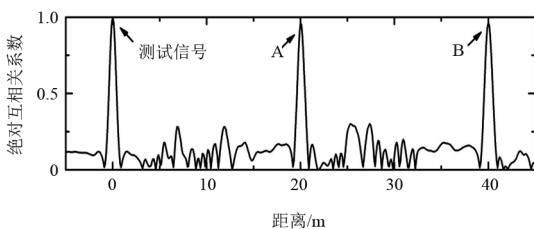
图 8 实际电缆的绝对互相关系数序列曲线

利用所提短时互相关算法对图 7 中低压脉冲法测试波形进行处理,得到绝对互相关系数序列曲线如图 8 所示。从图 8 中可以看出,由于电缆中 A、B 位置存在故障,因此绝对互相关系数序列曲线中 A、B 对应位置处出现了明显的异常峰值,相对于低压脉冲波测试波形曲线而言,两处峰的幅值和陡度明显增加,峰值位置更加突出,故障的反射信息被放大,使故障定位更加容易。综上所述,实测结果也说明了所提方法可以有效地放大低压脉冲法测试波形中故障的反射信息,便于电缆故障定位。

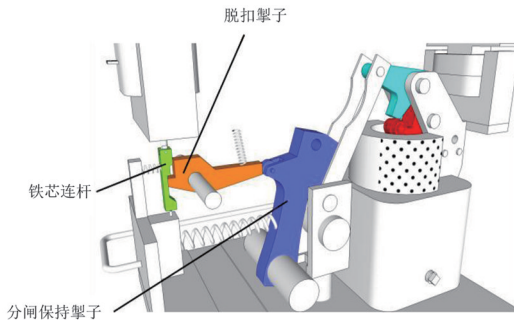
图 1 合闸脱扣模块(分闸位置)

在分闸位置时,合闸脱扣模块状态如图 1 所示。合闸线圈励磁后,合闸线圈的铁芯向下运动,带动铁芯连杆撞击脱扣掣子,脱扣掣子与分闸保持掣子的啮合被触脱,分闸保持掣子解脱后,活塞连杆和触头在合闸弹簧力的作用下向上运动,从而合闸。

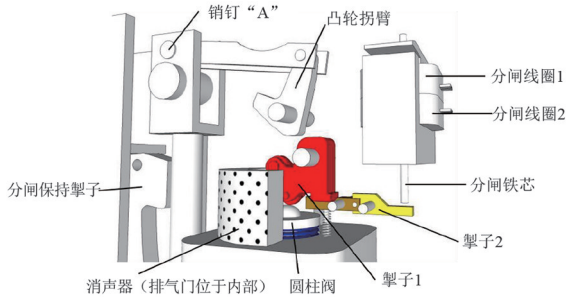
图 2 分闸脱扣模块(合闸位置)

在合闸位置时,分闸脱扣模块状态如图 2 所示。分闸线圈励磁后,分闸线圈的铁芯向下运动,撞击掣子 2,掣子 2 与掣子 1 间的啮合就被释放。当被解脱时,圆柱阀便不受约束而靠弹簧力打开。此时储气罐中的压缩空气流入气缸,使活塞向下运动,带动触头分闸。在分闸过程的末期,圆柱阀又被与活塞连在一起的凸轮拐臂压回最低端并被掣子 1 锁住,气缸内的压缩空气通过排气口排出,销钉“A”被分闸保持掣子锁住,断路器被保持在分闸状态。

通过合闸动作原理可知,在机构完成合闸后,分闸控制阀中的圆柱阀在掣子 1 与掣子 2 啮合的作用下,保持关闭压缩空气通路,断路器在合闸弹簧的作用下保持合闸状态。初步怀疑掣子 2 未能啮合住掣子 1,导致圆柱阀未能关闭压缩空气通路,使压缩空气再次进入气缸实现分闸。

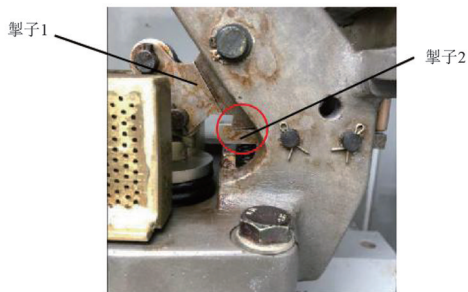
图 3 掣子 1 与掣子 2 正常啮合物图

进一步排查故障原因是否为合闸过程中分闸铁芯晃动影响掣子 1 与掣子 2 的机械配合, 检查分闸驱动模块, 发现 C 相分闸线圈存在明显晃动, A、B 相分闸线圈相对稳固。在稳固分闸线圈后再试验检查, 机构能正常合闸, 但在多次试验后, 仍出现多次合后即分的现象。在偶然合闸成功状态下, 检查掣子 1 与掣子 2 的啮合情况, 与正常机构(图 3)对比, 发现啮合不完全, 因此线圈晃动不是主要原因造成分闸铁芯晃动。

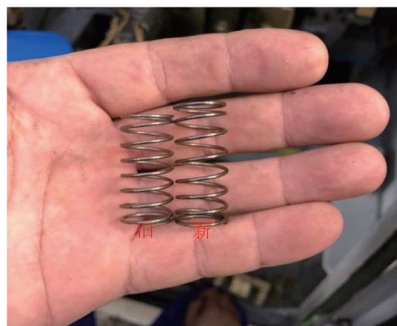
图 4 分闸铁芯复位弹簧

分闸铁芯晃动情况与分闸铁芯复位弹簧弹力有关, 怀疑复位弹簧弹力不足导致铁芯晃动较大。对分闸线圈模块解体, 检查复位弹簧, 由于现场没有相关弹力测量仪器, 与新弹簧以及 A、B 两相复位弹簧进行对比, 发现 C 相复位弹簧但明显短于其他复位弹簧(见图 4)。咨询厂家标准, 正常复位弹簧长度为 34~36 mm, 而 C 相复位弹簧仅有 30 mm。更换新复位弹簧, 调整为原有的分闸间隙, 多次试验结果均正常合闸, 掣子 1 与掣子 2 正常啮合, 同时开展断路器特性试验, 数据合格, 故障消除。

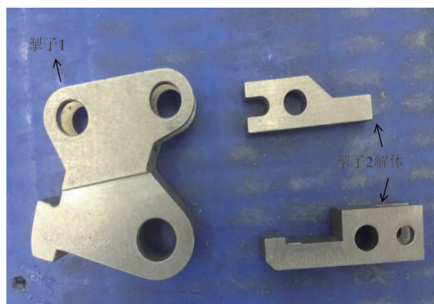
图 5 掣子 1 和掣子 2 解体

3) 掣子 1 与掣子 2 在多次机构动作下, 存在磨损或尺寸不满足要求, 导致啮合不到位。于是解体掣子 1 与掣子 2(见图 5), 并进行尺寸检测, 检查结果符合装配要求。
