# 基于双联合定位法的500 kV 变压器内部 放电诊断分析

**摘要:**单一使用常规的超高频法、超声波法以及高频电流法进行带电检测变压器局部放电存在局限性。同时,变电站电磁环境干扰大、变压器运行中持续振动干扰以及其金属封闭结构导致变压器内部局部放电检测与定位成功率低。提出了双联合定位法,即高频电流与特高频联合定位以及声电联合定位法,利用该方法准确判断一起500 kV 变压器内部放电的故障,返厂解体检查情况与现场定位结果完全一致,验证了该方法的有效性。

## Diagnosis and Analysis of Internal Discharge in 500 kV Transformer Based on Joint Positioning Method

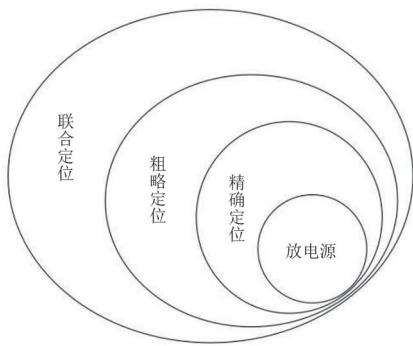
图 1 双联合定位法诊断策略

变压器内部发生放电时,会产生冲击的机械波、高频的脉冲电流以及超过 1 GHz 的电磁波<sup>[9-11]</sup>。以此为检测原理,分别对应常规的超声波法、高频脉冲电流法、特高频法等检测定位局部放电。变压器运行环境中存在大量干扰,仅靠单一检测手段,无法区分内、外部干扰,更无法进行局部放电定位。下面提出采用多类型传感器联合定位,先利用高频电流与特高频联合进行粗略定位,确定放电故障的大致区域,再在大致区域内进行声电联合精确定位,最终确定故障位置。图 1 为双联合定位法诊断策略示意图。

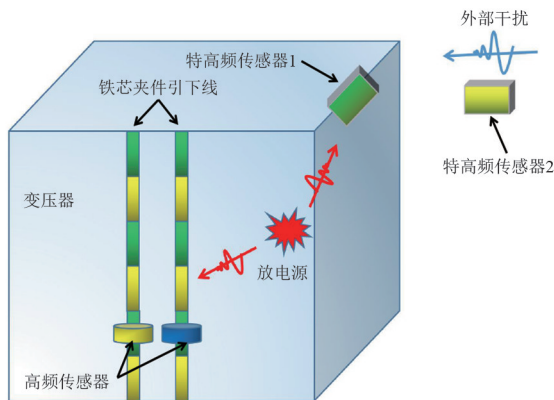
图 2 高频电流与特高频联合排除干扰

干扰识别排除是在此基础上,利用特高频时差领先关系排除外部干扰。传感器布置如图 2 所示,

即在变压器检测部位放置特高频传感器 1,沿变压器四周及上部放置特高频传感器 2。若特高频传感器 1 所检测信号始终领先特高频传感器 2,则说明该信号为变压器内部放电产生;反之,应为外部干扰信号。信号波形识别如图 3 所示。综合高频电流信号的基础性作用和特高频时差领先关系,可以很大程度上解决变电站严重电磁干扰的难题。

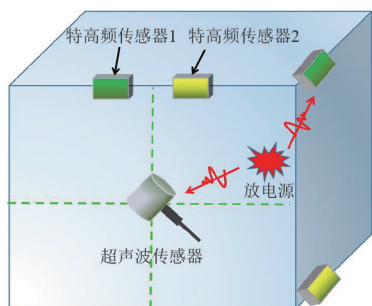
图4 声电联合定位

经过高频电流法与特高频法联合定位,确定了放电源的大致位置后,在粗略定位的区域内,进行声电联合定位。可将高频电流或特高频信号作为参考时间基准,即起始放电时刻,不断移动超声波传感器的位置,使得超声波信号距电信号时差最短,此时放电源离超声波传感器最近<sup>[16-18]</sup>。根据超声波信号距特高频信号时差 $t$ 和超声波传播速度 $v$ ,可计算出放电源到传感器的距离 $s$ ,即 $s=vt$ 。声电联合定位和定位信号图谱如图4、图5所示。

粗略定位是在排除干扰的基础上,利用特高频法检测的灵活性和极强的穿透性,解决检测部位受限的难题。变压器内部常发生金属性接触不良导致的悬浮放电故障。该类型放电具有放电能量大、频率高、持续时间长等特点,通常能够在距离悬浮放电源不远的变压器箱体缝隙、法兰连接处、油阀门等部位检测到放电产生的特高频信号,据此可进行局部放电检测和定位<sup>[12-14]</sup>。根据特高频传感器检测到的放电信号时间领先关系以及各传感器实际位置参数,完成放电源粗略定位。特高频传感器布置如图 4 所示,当特高频传感器 1 和特高频传感器 2 所测信号在示波器上起始沿一致时,放电源在两者连线垂直平面上。水平和垂直两方向定位的焦点处即为粗略定位位置。

鉴于局部放电信号源传播路径较复杂,特高频信号可能存在绕射、反射现象,另外信号波头衰减较快,时差选取有一定误差<sup>[19-20]</sup>。综上分析,初步判断放电源在垂直方向上距离主变压器上部油箱盖约 0.2~0.5 m,在水平方向上大约在主变压器铁芯、夹件引出线处,如图 4 红色标记所示。

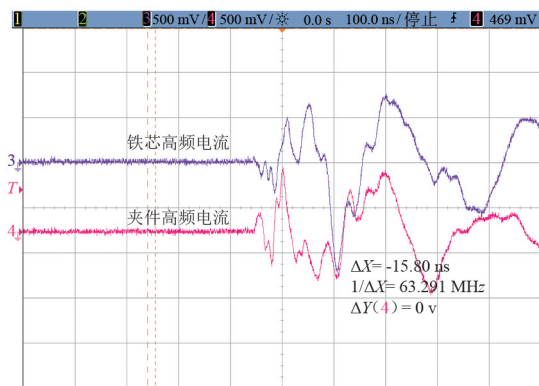
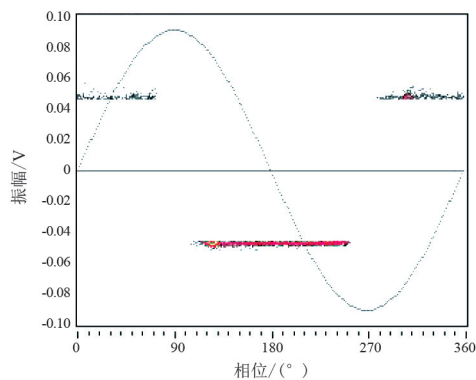
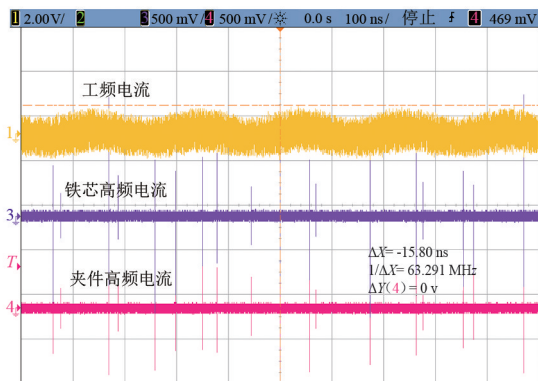
图 6 高频电流图谱

在3号主变压器A相铁芯、夹件处存在的高频电流局部放电信号峰峰值达到4 V左右,频率约5 MHz,且铁芯夹件极性相反,确认变压器内部发生放电故障。

进行高频电流相位及聚类分析,可知放电出现在电压周期的第一象限、第三象限,正负半周均有放电,放电脉冲密集且对称分布,具有典型的内部放电特征,疑似存在悬浮放电。

高频电流信号对应工频信号无跳变。高频电流极性关系如图6(a)所示,相位及聚类分析如图6(b)所示,高频电流与同步工频关系如图6(c)所示。

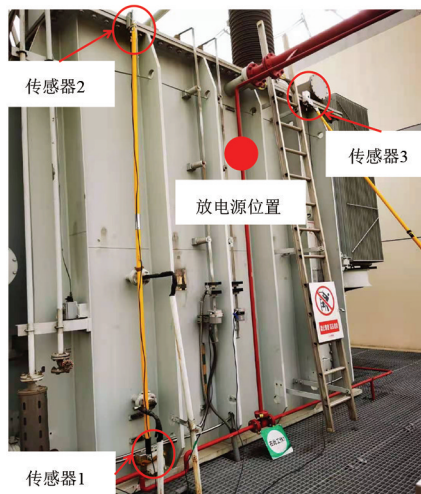
图 7 特高频传感器布置位置

特高频传感器2、特高频传感器3布置在主变

压器上部箱体顶盖缝隙处,特高频传感器 1 布置在主变压器下部排油阀处,如图 7 所示。经特高频法、高频电流法检测并分析信号对应关系,发现特高频信号与高频电流信号有较好的对应性,各部位传出特高频信号与铁芯及夹件的高频电流信号为同一信号源,时差稳定,判断该主变压器内有一处放电,对应关系如图 8 所示。

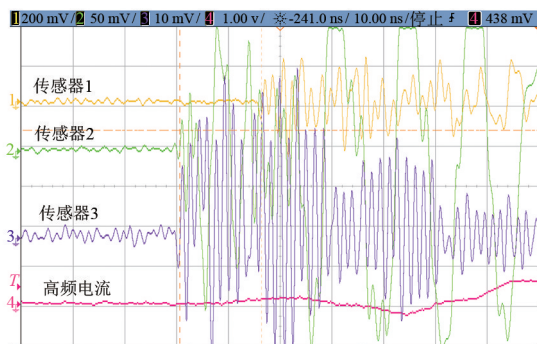
图 9 第一次特高频定位检测图谱

1) 移动特高频传感器 2 和传感器 3 到图 2 中位置,使得传感器 2 测到的特高频信号与传感器 3 测到的特高频信号基本同步且无时延,特高频波形如图 9 所示。说明放电源在传感器 2 和传感器 3 中间的垂直平面上,大约在主变压器铁芯、夹件引出线处。

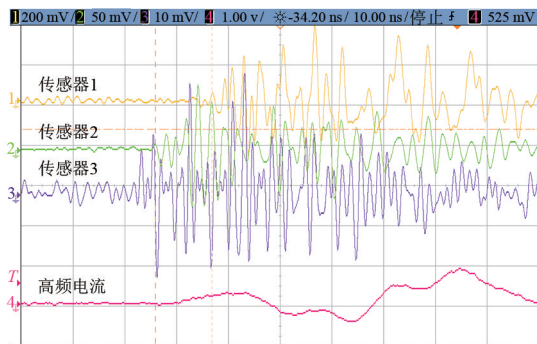
图 10 第二次特高频定位检测图谱

2) 传感器 2 测到的特高频信号始终领先于传感器 1,领先时间约 10 ns,两传感器上下垂直布置,测量两传感器间实际距离约为 3.6 m。据此估算,局部放电信号源距主变压器上顶盖向下约 0.3 m,特高频波形如图 10 所示。

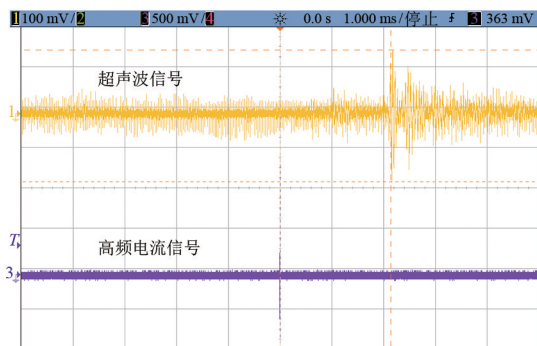
图 11 声电联合定位图谱

采用声电联合方法在特高频定位信号区域对放电位置进行详细检测,可测到明显超声波信号,声电之间时差最小约 1 ms,波形见图 11,其中黄色通道为超声波信号,紫色通道为高频电流信号。

据此判断放电源在垂直方向上距离主变压器上部油箱盖约 0.35 m,在水平方向上大约在箱体短边中间部位向内约 1.0~1.5 m 附近。

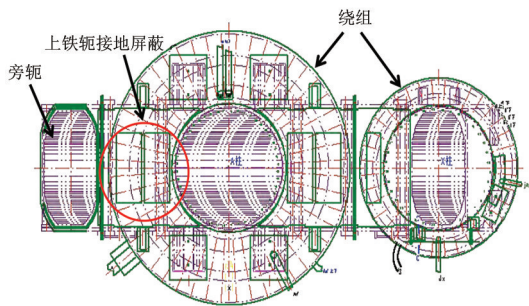
图 12 放电源可能位置

经查阅主变压器内部结构,放电源可能位于上铁轭接地屏蔽处,如图 12 中红色圆圈标记处。

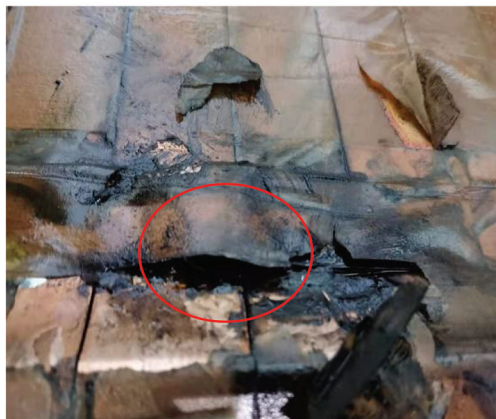
图 13 屏蔽带脱焊放电痕迹

在平行移出上铁轭接地屏蔽时,发现屏蔽铜带与等电位带的十字交叉焊接位置存在脱焊现象,如图 13 所示。解体检查发现放电故障位置与现场局部放电定位结果完全吻合。

出铜带脱焊的原因是该处焊接点焊接不牢靠或者焊接面积偏小,在变压器运行过程中,接地屏蔽受长期铁轭振动或者长期油温变化热胀冷缩效应的影响,导致该焊点脱焊。

结合现场局部放电定位以及返厂解体检查情况,判定该主变压器内部上铁轭接地屏蔽存在脱焊现象。该主变压器的接地屏蔽生产时间距今已 15 年,当时整个行业接地屏蔽生产工艺相对比较落后,屏蔽带与等电位带通过一点或两点焊接。

按照现行最新工艺和材料,重新制作铁轭接地屏蔽。新接地屏蔽选用 0.1 mm 铜带作为屏蔽带,使用铜编织带作为等电位带进行整体搭接焊接,将点焊改为接触面整体焊接,确保焊接面和焊接强度足够大,同时选用的铜带更薄,可有效地弱化接地屏蔽在弯折或围圆过程中对焊接点可能引起的受力或损伤,改进后的接地屏蔽如图 14 所示。
