变压器有载分接开关故障案例分析及 缺陷模拟试验研究

(国网四川省电力公司成都供电公司, 四川 成都 610041)

Fault Case Analysis and Defect Simulation of On-load Tap-changer in Transformer

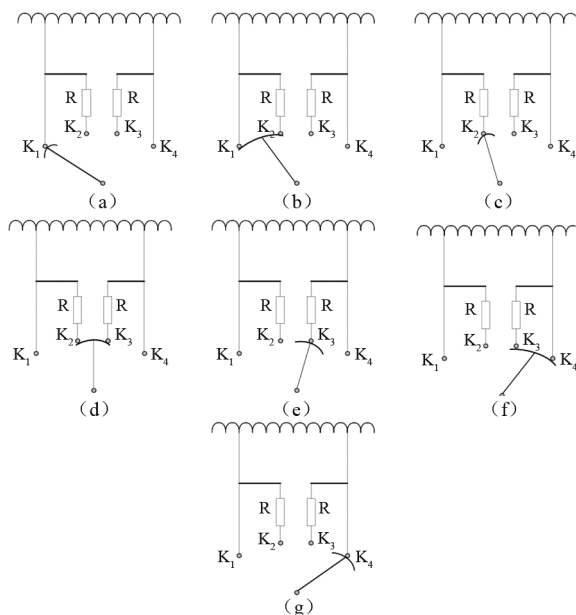
图 1 切换开关动作原理

以双过渡电阻 M 型 OLTC 为例说明其工作原理。当 OLTC 进行调压操作时,首先,选择开关动作实现下次切换触头的预选择;然后,通过电动机构带动切换开关经过渡电路在带载情况下完成逐级切换。切换开关动作原理如图 1 所示,在执行调压操作时,切换步骤按照图 1(a)至图 1(g)顺序完成。

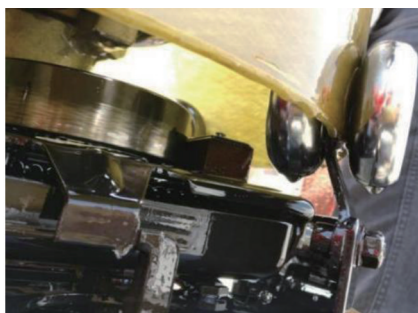
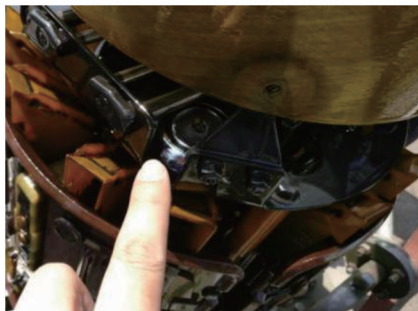
图 2 分接开关吊芯检查

某变电站 110 kV 的 1 号主变压器 OLTC 的切换开关单/双切换存在问题。吊芯检查发现,OLTC 内部紧固螺栓脱落,其中一颗螺栓掉入有载油室,另一颗螺栓卡在机构里面,如图 2 所示。同时,检查发现选择开关 C 相 7 挡触头处存在明显的烧蚀痕迹。

(a) 正常固定的紧固均压螺栓

(b) 掉落的均压螺栓

经分析,本次事故是由于紧固件螺栓松动、脱落导致的。事故初期,紧固件螺栓松动导致接触不良,接触电阻增大,在长期电流作用下,松动部位过热;另一方面,松动螺栓在电动力作用下松动缺陷加剧并最终脱落,进而导致机构卡涩,切换不到位,切换开关触头产生电弧,烧蚀触头,最终造成本体重瓦斯保护动作。

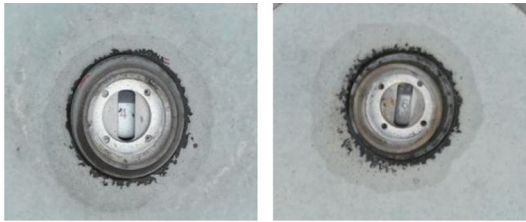
图3 两台主变压器 OLTC 挡位

现场查看有载机构表盘挡位,发现大盖上挡位 1 号主变压器为 4 挡,2 号主变压器为 6 挡,如图 3 所示。1 号主变压器大盖上挡位和有载机构表盘挡位显示不一致,说明 OLTC 在调挡过程中挡位显示

存在错误,根据此时的无功环流计算可知,此时两台主变压器的挡位应该只相差一挡,即1号主变压器此时的实际挡位应该为5挡。为了验证判断的准确性,此时将2号主变压器调至5挡,1号主变压器保持不变,调挡后两台主变压器的无功功率平衡,环流消失,说明之前计算和判断的准确性。

(a) 1号主变压器挡位(4挡) (b) 2号主变压器挡位(6挡)

分析可知,1号主变压器 OLTC 存在明显缺陷,有载机构表盘和大盖挡位显示与实际挡位不一致,这可能是由于 OLTC 调挡过程中传动不可靠,存在触头机械松动故障,从而导致挡位切换失败。

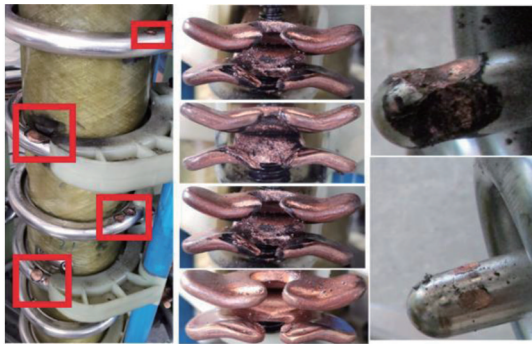
图4 动静触头烧蚀与导电环烧蚀

某110 kV变电站发生2号主变压器从4挡调至5挡过程中,OLTC重瓦斯保护及本体重瓦斯保护动作,变压器本体油乙炔含量严重超标,根据三比值法计算为102,判断存在内部放电故障。停电手动调挡时发现 OLTC 水平连杆与齿轮盒连接脱落。现场吊芯检查发现分接选择器导线与切换开关筒底齿轮位置存在烧损,如图4所示。分接选择器动静触头之间存在烧损、主触头及主通断触头之间存在烧损,如图4所示。

经分析,切换开关筒底齿轮与分接选择器 V1 导线摩擦造成了短路,进而导致其他4个部位出现烧损。具体是由于切换开关机械故障未完成切换动作,分接选择器导线之间就发生了级间短路、相间短路。

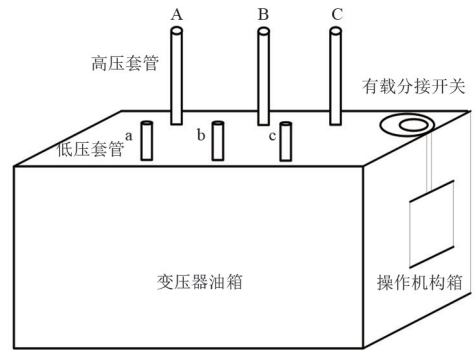
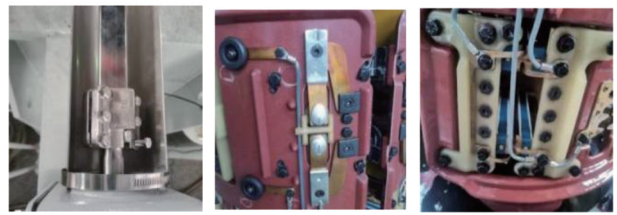
图5 OLTC 故障平台

为进一步研究典型缺陷特征与检测诊断技术,以双过渡电阻 M 型 OLTC 为例,开展了 OLTC 典型机械缺陷模拟试验研究。首先,基于110 kV 三相一体式变压器搭建了典型缺陷模拟平台,如图5所示,包括铁芯、绕组及双过渡电阻 M 型 OLTC。该平台可设置典型机械缺陷,如传动轴松动、触头松动、过渡电阻松动等。

(a) 110 kV 变压器试验平台

(b) 传动轴松动

(c) 触头松动

(d) 过渡电阻松动

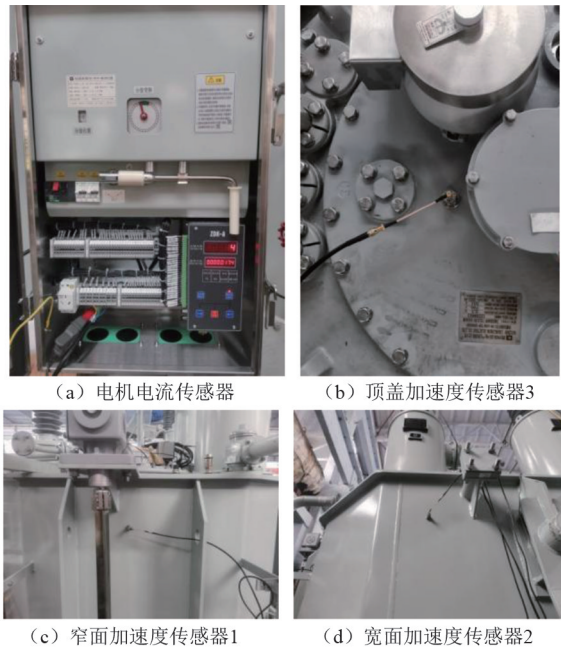
图 6 传感器布置示意

所建平台采用振动法对 OLTC 正常状态及典型机械缺陷下进行检测和评估。振动法具有非侵入式、灵敏度高等特点,在电力设备机械状态诊断中应用广泛。在 OLTC 操作机构箱内布置电流传感器检测驱动电机电流信号,在变压器油箱壳体上布置加速度传感器检测振动信号,如图6所示。其中3个加速度传感器安装在油箱壁的窄面、宽面与顶部,分别记为 VB1、VB2 和 VB3,可从 X、Y、Z 3 个方向对振动信号进行检测。

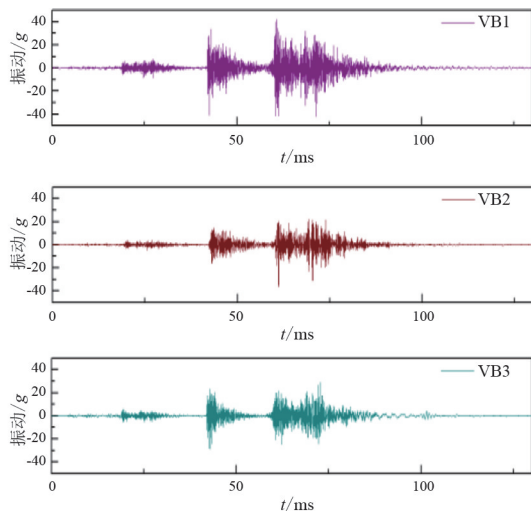
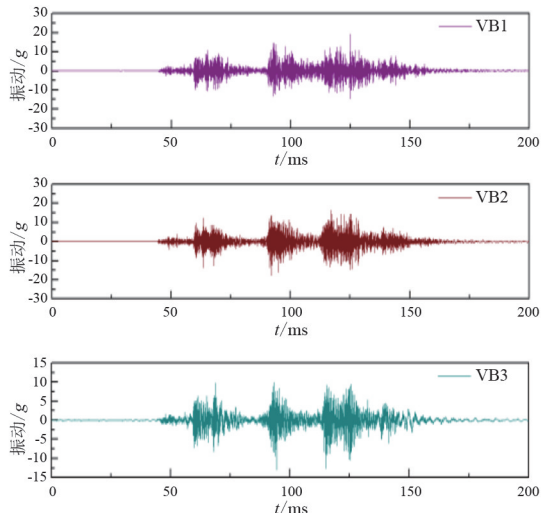
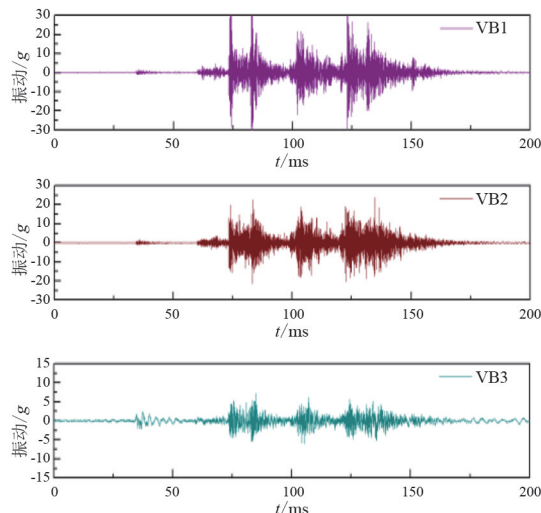
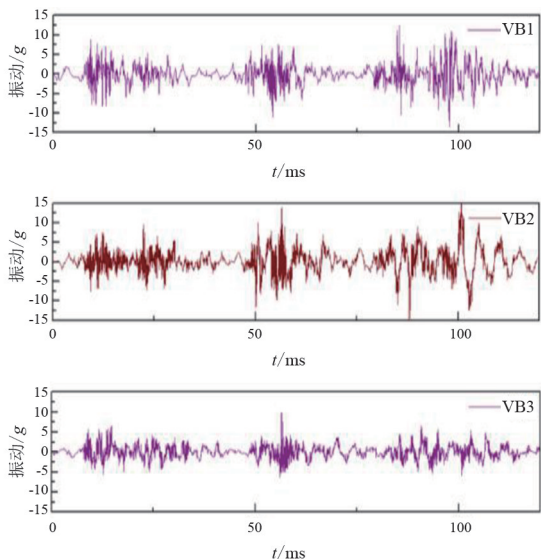
图 7 不同状态下振动信号

试验时以驱动电机电流为触发信号,同步采集振动信号,采样频率为 100 kHz,数据采集时间为 10 s。正常工况和典型机械缺陷下的振动数据如图 7 所示。可以看出 OLTC 切换过程中存在多个振动脉冲,同种状态下 3 个测点的振动脉冲存在差异性;不同状态下振动信号变化明显,同一条件下 3 个测量点振动信号的变化不大。表 1 对 OLTC 在不同状态下 3 个测点的振动信号进行了对比分析,包含信号分布特征、信号幅值和频率特征等。可以看出不同状态下这几种特征区分度明显,通过分析这些特征量可以有效区分不同机械缺陷,为后续故障分析与诊断提供支撑。

(a) 正常状态

(b) 传动轴松动

(c) 触头松动

(d) 过流电阻松动

类别	分布特征	幅值特征	频率特征
正常	三分段。第 1 段信号平缓且幅值最小; 第 2 段信号陡且幅值较大; 第 3 段存在多个信号混叠, 信号频率高且幅值最大	3 个测点中 VB1 较大, VB3 较小	中高频成分多
传动轴松动	三分段。第 1 段信号变陡且幅值增大; 第 2 段信号上升变缓; 第 3 段信号变缓且幅值变小	3 个测点幅值整体变小	中高频成分多
触头松动	三分段。第 1 段信号变陡且幅值增大; 第 2 段信号变缓; 第 3 段信号变缓。第 1 段和第 3 段信号存在尖峰	3 个测点中 VB1 较大, VB3 较小	高频成分增多
过渡电阻松动	三分段。第 2 段和第 3 段幅值明显减小, 信号变缓	3 个测点幅值整体变小	低频成分增多
