# 一起断路器绝缘拉杆松动事故分析及防范措施研究

**摘要:** 对一起 LW6-220 型 SF<sub>6</sub> 断路器故障进行了分析, 通过对故障断路器试验研究及解体分析, 找到了此次事故的原因为绝缘拉杆松动。结合现场情况, 对该型断路器的运行维护提出了预防性的措施和建议, 为该型设备能够继续良好的运行提供了强有力技术支持。

## Analysis and Research on Protecting Measures for Insulated Pole Fault of Circuit Breakers

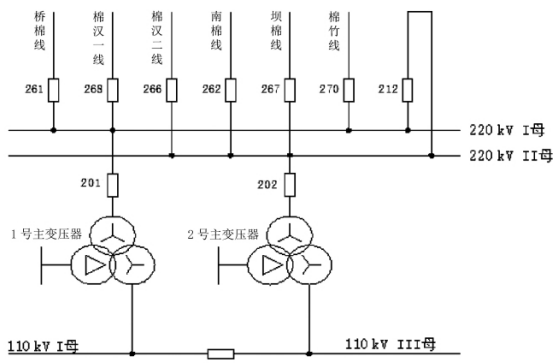
图1 某200 kV变电站主接线

2016年1月28日20:55:54,某220 kV变电站桥棉线261断路器B相发生拉杆松脱故障。故障前该220 kV变电站220 kV I、II母并列运行,旁母热备用;220 kV桥棉线261号断路器、棉竹线270号断路器、棉汉一线268号断路器、1号主变压器201断路器运行于220 kV I母;220 kV棉汉二线266号断路器、坝棉线267号断路器、南棉线262号断路器、2号主变202断路器运行于220 kV II母;110 kV松棉线运行于110 kV III母。运行方式如图1所示。

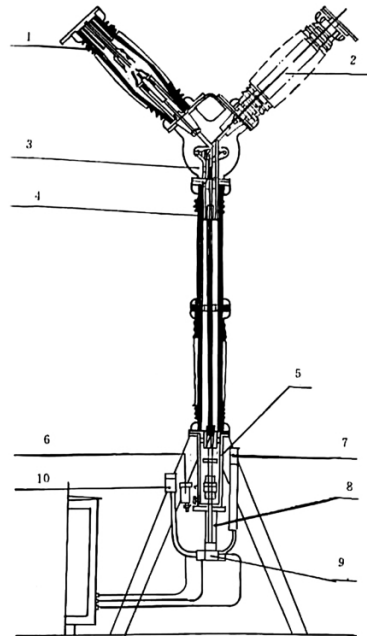
图2 LW6-220型断路器单极剖面

LW6-220型断路器主要由灭弧室、均压电容器、三联箱、支柱、联接座、密度继电器、动力单元等部分组成,具体结构如图2所示。

1-灭弧室 2-均压电容器 3-三联箱 4-支柱  
5-联接座 6-密度继电器 7-主储压器  
8-工作缸 9-供排油阀 10-辅助油箱

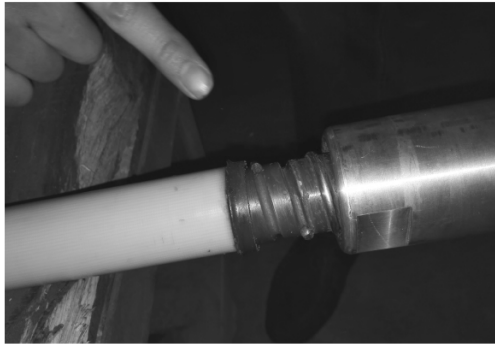
图3 绝缘拉杆下部与金属拉杆的螺纹连接处弹簧退丝情况

为进一步确定故障原因,对桥棉线261断路器B相本体进行了返厂解体检查。解体后发现,桥棉线261断路器B相绝缘拉杆下部与金属拉杆的螺纹连接处弹簧退丝严重,达到一圈半左右(如图3所示),折合拉杆竖直方向移动距离20 mm,相当于绝缘拉杆被加长,同时螺纹连接处的粘接材料硬化脱落。

桥棉线261断路器B相绝缘拉杆与金属拉杆间是靠螺纹来传递操作动力的。但是,由于存在绝缘拉杆无定位销、粘接材料老化的缺陷,绝缘拉杆在断路器操作过程中受到相当大的冲击力,造成粘接破坏而出现拉杆松动,绝缘拉杆下部与金属拉杆的螺纹连接处出现退丝现象。退丝过程随着操作的次数增加而不断累积,特别是液压机构在操作的时候,其活塞往往存在着一定的转动,从而加剧了拉杆的退丝过程。

桥棉线261断路器的绝缘拉杆与金属拉杆仅采用螺纹连接,并未采取定位销等更加可靠的连接方式。断路器解体发现拉杆已经退丝一圈半左右,折合拉杆竖直方向的移动距离为20 mm,相当于绝缘拉杆被加长,同时螺纹连接处的粘接材料硬化脱落。合闸时绝缘拉杆带动动触头向上伸,使得断路器的开距减小,接触行程增大。随着接触行程的加大,导致静弧触头插入动弧触头的深度增加。当接触行程增加12 mm以上时,静弧触头就会顶到动弧触头的根部,动弧触头的触指瓣被明显胀大且完全顶松,导致静弧触头与动弧触头实际接触不可靠,造成分闸时弧触头先分离,主触头后于弧触头分离,电弧电流始终流过主触头而无法熄弧。由于故障电流无法切除,继而引起220 kV 1号母差失灵保护和安控先后动作,事故发生。

3) 建议对此类绝缘拉杆结构的 LW6-220 断路器及时进行更换,对于无法更换的断路器,除在绝缘拉杆旋接部位增加胶粘外,还应再采取安装定位销等可靠的防松动措施。

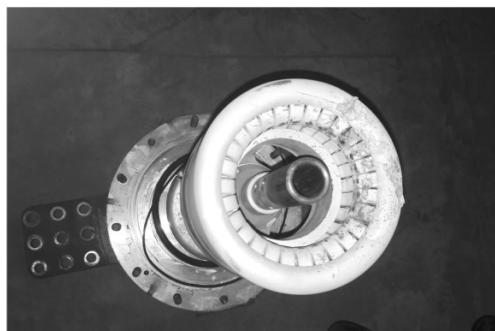
图4 静主触头及屏蔽罩烧灼情况

从图4和图5可以看出,两个断口的静主触头、屏蔽罩、动主触头、压气缸及绝缘喷嘴均存在明显的电弧烧灼痕迹。

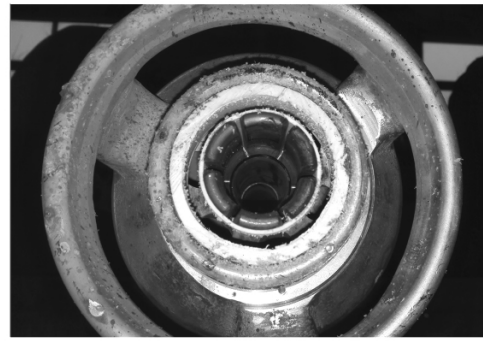
图6 动弧触头瓣明显胀大情况

两个断口动弧触头的触指瓣明显胀大,被完全顶松,静弧触头插入后两者不能紧密接触,具体情况如图6所示。此外,由主触头接触痕迹可得,两个断

口动静触头的对中性良好。
