一起 500 kV HGIS 外置式电流互感器线圈受潮缺陷分析及处理

摘要: 针对一起 500 kV HGIS 外置式电流互感器受潮的案例开展分析, 结合该类设备结构, 找出了受潮原因, 提出了防潮措施以及受潮电流互感器的干燥措施。通过案例的分析及处理认为, 该类型外置式电流互感器结构在户外运行时极易导致雨水进入, 应加强密封; 当电流互感器线圈受潮时, 采用电加热和热风法相结合的方式能够取得较好的效果。

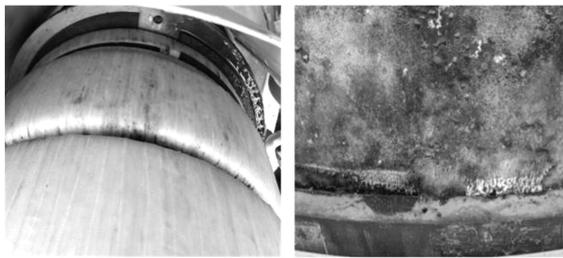
某供电公司在对一座500 kV变电站500 kV HGIS的5061断路器I母侧电流互感器A相二次绝缘进行检查时,发现该电流互感器对地、各互感器线圈之间绝缘

为0(交接试验规程要求二次绝缘不低于1000 MΩ)^[5]。打开外壳后发现内部有积水,电流互感器线圈受潮、互感器舱室内部发霉严重,如图1所示。

图1 互感器舱室内部积水及发霉情况

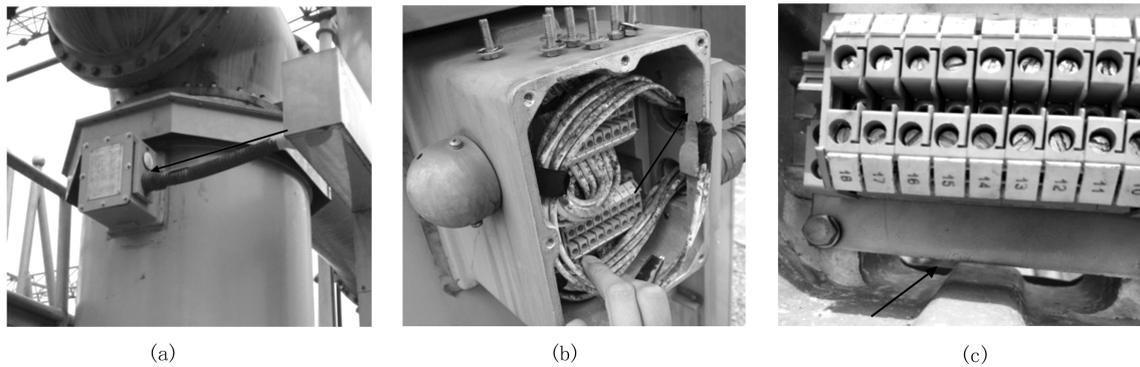
1) 二次端子盒进水

二次电缆出线的护套采用直线布置,如图2(a)所示,且二次端子盒在电缆出口处未采取封堵措施,如图2(b),导致雨水沿二次电缆护套进入二次接线盒,接线盒内的CT端子引出处也未采取封堵措施,如图2(c),导致雨水从接线盒进入CT箱体内部。

图2 雨水从端子盒进入CT箱体内部示意

1) 将二次接线盒与CT箱体通道以及二次电缆护套在进入二次接线盒的地方采取密封措施;

2) 更换二次电缆护套, 并采用U形布置, 并在U形管的下部开口, 便于雨水漏出;

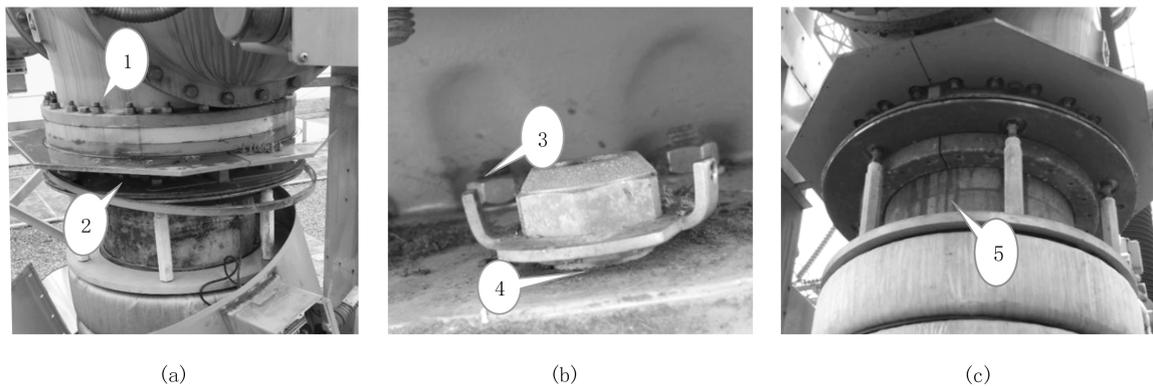
2) 电流互感器箱体上部连接螺栓处进水

雨水通过图3(a)中“1”所示的缝隙进入“2”所示的夹层;夹层中的螺栓(如图3(b)中“3”所示)和呼吸孔(如图3(b)中“4”所示)未采用防水密封垫,导致水沿着螺栓和呼吸孔进入电流互感器箱体内部,如图3(c)中“5”所示。

图3 雨水从螺栓处进入的示意

3) 在图3所示的夹层中的螺栓、呼吸孔下部、电流互感器箱体的连接接缝处采用打胶的方式密封。

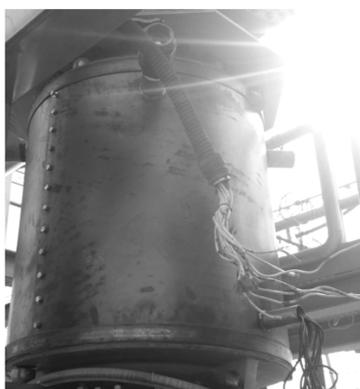
通过如图4所示的特制CT箱体进行热风干燥,该特制的CT箱体上部留有4个进风口,下部2

个出风口。利用该箱体替代原有箱体将CT线圈包裹在其内部，利用热风机24h不间断地进行热风干燥。

但这种方法具有以下缺点：

1) 需要把CT外壳拆除，同时设计制作一个新的热风箱体与配套设备，由于需要一定的硬件条件，工作量较大；

2) 由于箱体相对比较密封，干燥时产生的水蒸气容易往电流互感器线圈内部扩展，导致受潮范围扩大；

3) 热风对电流互感器线圈表面干燥较快，但对线圈内部不容易干燥。

图4 特制的电流互感器箱体
