# 基于声电联合检测技术的高压开关柜局部放电缺陷分析及整改措施研究

**摘要:** 利用带电检测技术可有效发现开关柜中的绝缘类缺陷, 准确掌握开关柜运行状态。针对一起典型的10kV开关柜内部局部放电的案例, 采用暂态地电压(TEV)检测技术、超声波(AE)检测技术及超高频(UHF)检测技术对开关柜进行检测, 发现存在局放信号, 通过信号分析和停电检查找出局部放电的原因并提出了相应的整改措施。得出的结论对开关柜的局部放电带电检测诊断和整改措施提供了可靠的指导。

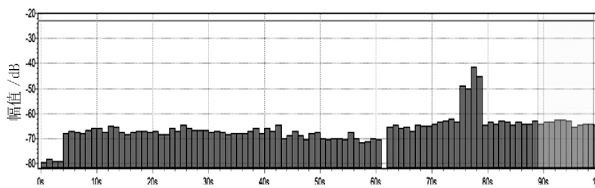
采用超高频法,将传感器放置在9022隔离柜后柜门下部的玻璃观察窗处。放电幅值的时域波形,放电脉冲的周期峰值、有效值、50 Hz工频相关性和100 Hz工频相关性,放电幅值与放电脉冲数量之间的关系分别如图4、图5及图6所示。

由超高频测试结果可得,由于在整个测试过程接近120 s时间范围内,大部分时间放电脉冲柱的幅值超过背景噪声14 dB,按照该仪器的使用判据,很可能有异常放电存在。由于该异常放电的50 Hz工频相关性很弱且100 Hz工频相关性较弱,说明其放电的周期重复性和相位相关性弱,同时周期放电

图4 超高频局部放电测试放电幅值的时域波形

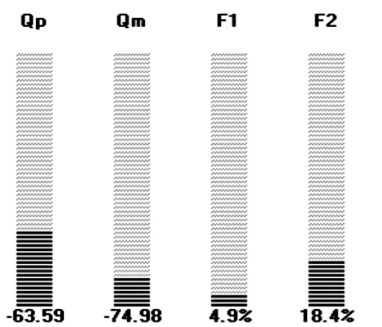
峰值较高,说明该放电现象与尖端毛刺放电、金属悬浮电位放电关系不大,很可能是导电微粒放电或者绝缘介质沿面放电。

图5 超高频局部放电测试周期峰值、有效值、50 Hz工频相关性和100 Hz工频相关性

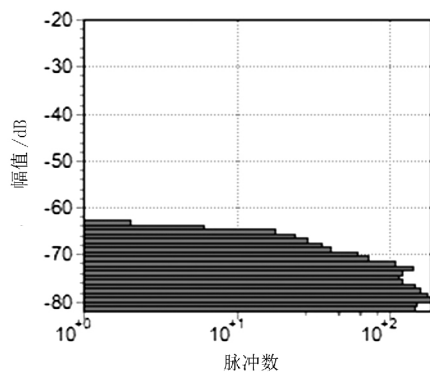
图6 超高频局部放电测试放电幅值与放电脉冲数量之间的关系

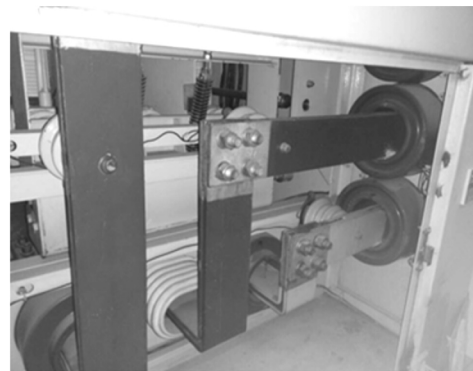
为查清缺陷原因,进一步采取停电检修、解体分析的方法。检查发现902开关柜和9022隔离柜间CT的A、B相穿柜套管的环氧树脂绝缘均有被铝质母排刮擦后留下的大量白色粉末,且对应刮擦处有浅浅的凹痕,如图7、图8及图9所示。

图7 902开关柜内存在环氧树脂粉末的穿柜套管

通过检查发现,由于 A、B 相母排对中不良,明显紧贴穿柜套管下部并且刮擦到 CT 的环氧树脂主绝缘,造成大量环氧树脂白色粉末出现。进一步测量可得,902 开关柜的三相母排对接地构架的距离,均仅为 125 mm,刚好满足国家电网公司十八项电网重大事故反措施的最低要求<sup>[15]</sup>。但是由于支撑母排的 A、B 相构架在厂内组装时与后柜门的距离存在偏差,造成 A、B 相母排未对中带 CT 的穿柜套管,偏离了套管中心,更靠近后柜门。同时,现场安装的 A、B 相母排更靠近带 CT 的穿柜套管下部,造成安装时母排与 CT 的环氧树脂主绝缘发生了刮擦。随着 902 开关和 9022 隔离开关分合闸时给母排带来的振动,以及带负荷运行时母排的热胀冷缩及电力作用,使得 CT 的环氧树脂主绝缘进一步被缓慢破坏,造成大量白色环氧树脂粉末出现。

由于套管位置已无法改动,通过重新安装母排以调整母排位置,加装热缩护套的方式,避免母排与 CT 的环氧树脂主绝缘直接接触,同时擦拭清扫穿柜套管及 CT 内表面。投运后局放带电检测未发现异常。

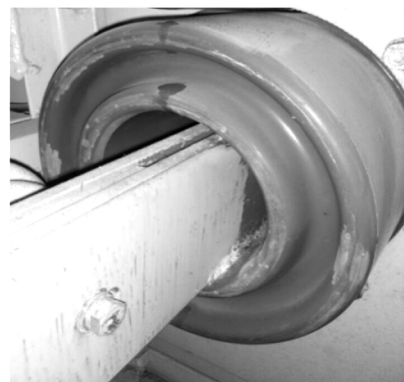
图8 902开关柜穿柜套管A相

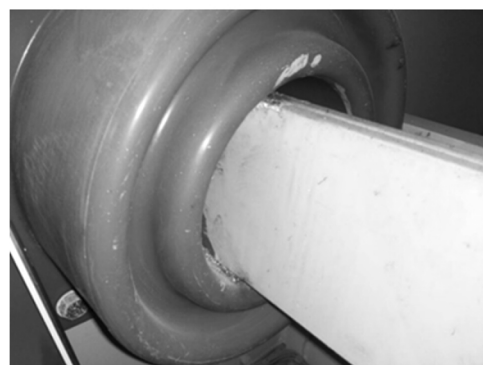
图9 9022隔离柜穿柜套管A相
