# 基于 PSCAD 的 10 kV 母线电压异常故障分析

**摘要:**针对一起 110 kV 变电站 10 kV 母线电压异常故障的原因进行分析,通过模拟故障时的电网工况在 PSCAD 中建立仿真模型进行分析,根据仿真结果可迅速找出故障原因,并针对 PASS 设备故障提出相应的解决方法,同时也为今后查找解决其他类似的故障提供了经验。

## Analysis on Abnormal Voltage Fault of 10 kV Bus Based on PSCAD

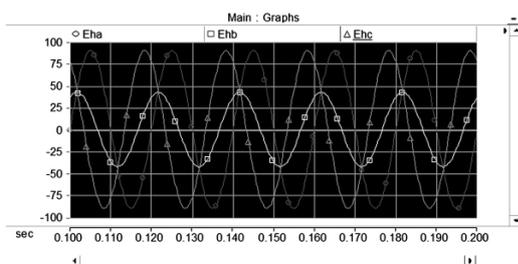
图 2 主变压器高压侧电压波形

其仿真结果如图 2、图 3 及表 2 所示,可以看出 110 kV 主变压器高压侧 A、C 相电压正常,B 相电压下降明显;而其低压 10 kV 侧 A、B 相电压显著降低,C 相电压正常。

从以上仿真分析可知,当 3 号主变压器高压侧 B 相对系统接触电阻增大至兆欧级时,其低压侧 A、B 相电压下降十分明显,与实际现象较符合,通过仿真分析为现场设备故障快速定位提供了技术支持。

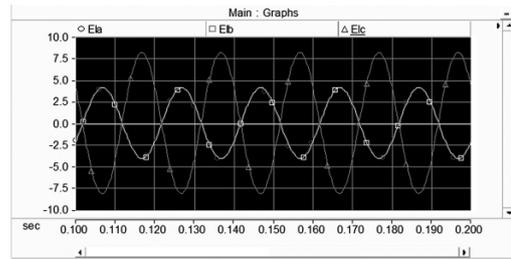
图 3 主变压器低压侧电压波形

测量位置	峰值/kV	有效值/kV
A 相高压侧	89.2	63.5
B 相高压侧	43.5	30.0
C 相高压侧	89.2	63.5
A 相低压侧	4.1	2.9
B 相低压侧	4.1	2.9
C 相低压侧	8.2	5.8

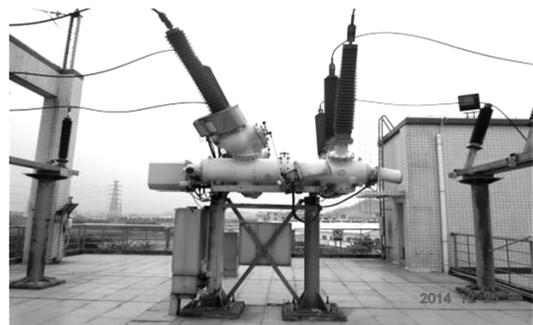
图 4 103 PASS 设备

对 3 号主变压器高压侧进行检查,测得 3 号主变压器绝缘电阻、直流电阻、介质损耗、绕组变形、变比等各项参数均正常。继续检查 103 PASS 设备,如图 4、图 5 所示,发现当 1034 隔离开关在分闸位置,机构输出主拐臂中的对位孔与固定设置对位校正板的分闸对位孔没有对正,定位销不能插入,由此初步判断该 1034 隔离开关的电动机构分闸输出行程不足。当 1034 隔离开关在合闸位置,合闸对位孔与主轴上的对位孔未能对齐,初步分析该 1034 隔离开关的电动机构合闸输出行程不足,如图 6 所示。

针对上述问题,对 103 PASS 设备进行全面解体检查,其中重点对 1034 隔离开关及其操作机构进行检查,关键是检查机构动作及其输出行程,机构输出连接、隔离开关连杆及轴销连接、本体调节盘及其轴

封、本体传动主轴及其连接、本体动静触头及其装配等位置,排查隔离开关合闸导致不到位的卡阻、摩擦、行程消耗的根本原因。

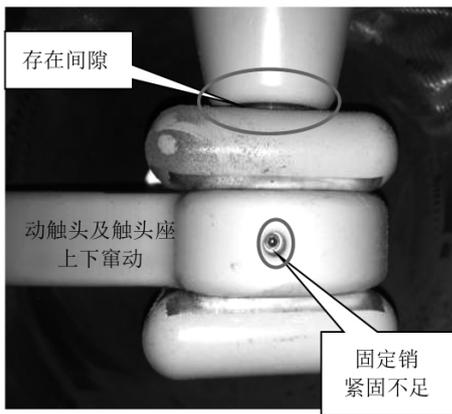
图7 1034 隔离开关 B 相主轴连接部位

1034 隔离开关 B 相重轴连接部位如图 7 所示。

图7显示B相触头与旋转绝缘子有较大缝隙,B相触头杆端部摆动幅度检测约为±2mm。解体过程发现其固定销紧固不足,触头经手摇,有明显窜动现象。

通过上述解体结果可知,1034 隔离开关 B 相内部动触头杆装配固定销不紧固,触头杆窜动导致合闸时受力卡阻,造成隔离开关三相动静触头均存在不同程度接触不良现象,其中又以 B 相为最严重,在长期接触不良发热的影响下引起烧熔触头,从而使 B 相动静触头之间产生兆欧级电阻的开路情况,并最终导致该变电站 10 kV 3M 母线电压 A、B 相电压降低,并出现“10 kV 3M 母线接地”故障。

确认故障原因后,运维人员对烧损部件进行更换,并调整隔离开关后重新进行分合闸测试行程及到位情况,确保满足相关标准要求。

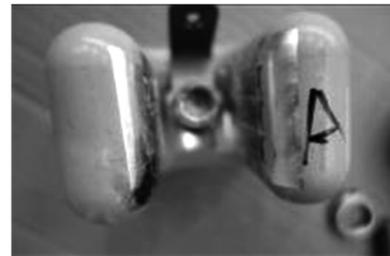
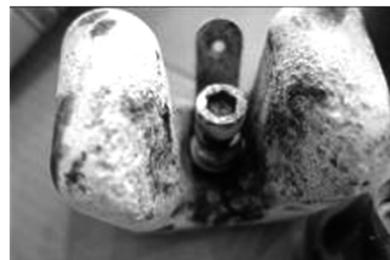
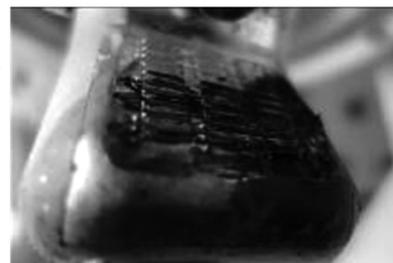
图9 1034 隔离开关静触头烧损情况

1034 隔离开关静触头烧损情况如图9所示:三相静触头座及其内嵌表带均有烧伤,其中A、C相静触头表带颜色较深显示过热痕迹,B相静触头烧蚀

严重,往合闸方向一侧表带及触头座工装角烧蚀量达1/3,为接触不良导致的导电部位烧蚀。
