# 500 kV 输电导线耐张线夹断裂失效分析

**摘要:** 采用宏观检查、拉伸试验、金相组织检测、扫描电镜及能谱分析等方法, 对输电导线耐张线夹断裂的原因进行了分析。结果表明, 耐张线夹内钢芯和铝管的力学性能、显微组织及化学材质均正常, 耐张线夹断裂失效的主要原因为钢锚表面存在较深压痕及明显弯曲变形, 会使钢芯在变形点产生较大的应力集中和挤压摩擦损伤。长时间运行后钢芯受损程度加重, 钢芯在变形处相继断裂, 从而导致外部铝管断裂事故发生。

## Failure Analysis on Fracture of Strain Clamp in 500 kV Transmission Line

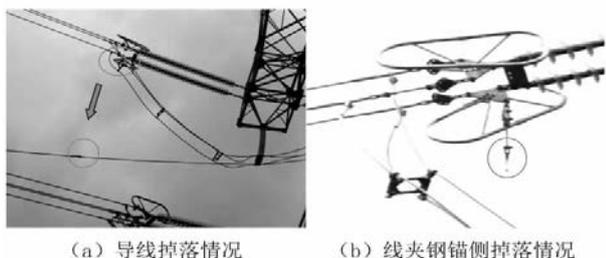
图1 导线耐张线夹失效现场形貌

现140号塔小号侧四分裂导线C相(中相)的左下导线耐张线夹断裂,导致子导线掉落,与A相(下相)距离不足,如图1所示。140号塔型为SJ453,同塔双回路架设,小号侧档距为148m,挂线点高差为48.5m,气象区为10mm轻冰,27m/s风速。导线型号为JL/G1A-500/45-48/7钢芯铝绞线,耐张线夹型号为NY-500/45,铝管材质为1050A。

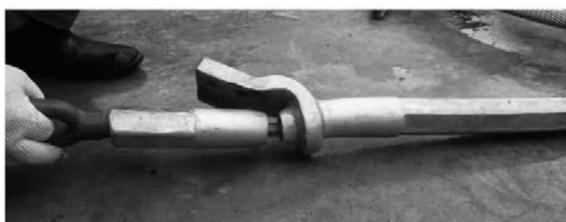
图2 耐张线夹铝管断裂位置

结合失效耐张线夹外部(见图2)和内部情况(见图3),线夹存在两处断口。铝管断裂位置为接续板附近的未压接区(近钢锚侧),断口具有明显拉伸颈缩特征,属于韧性断裂。导线钢芯断裂在距端口34mm的钢锚内部,整体看7根钢芯断口高低不平,拉边与轴线几乎成45°,断口处均存在明显的颈缩现象,宏观上显示一定的塑性变形特征,如图4所示。钢芯的表面和断面均覆盖有大量的黑色产物,局部位置有明显的挤压和磨损痕迹,表明钢芯在运行时承受拉伸、挤压和摩擦多种应力。

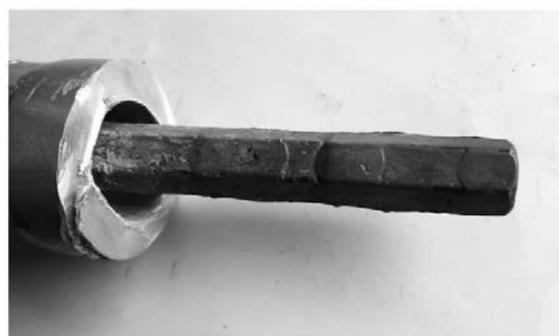
图5 钢锚外观形貌

对失效耐张线夹的压接质量进行测量,发现铝管和钢管的压后最大对边距均符合《输变电工程架空导线(800mm<sup>2</sup>以下)及地线液压压接工艺规程》(DL/T 5285-2018)的相关要求。但钢锚的外观形貌显示,钢锚存在明显的弯曲变形,且表面有较深的压接痕迹(见图5)。经测量,钢锚弯曲点与钢芯断裂位置一致,可知钢锚压接工艺不合格导致内部钢芯在变形处产生较大的应力集中。

通过上述分析可知,耐张线夹中钢芯和铝管的显微组织、力学性能及材质均满足相关要求。钢锚上有较深压接痕迹且存在明显弯曲现象,内部钢芯在变形处产生应力集中。这极有可能是压接过程中出现钢锚弯曲,然后试图通过反复压接将钢管弯曲部位复原所致。多次压接过程导致钢芯产生挤压变形,机械强度降低。运行时,钢芯和钢锚在变形处产生较大的接触摩擦使钢芯表面被磨损,其力学性能进一步降低。钢芯在表面受损处产生裂纹源,使耐张线夹承受载荷的有效面积减小。在导线张力作用下,受损较严重的钢芯在应力集中处首先发生断裂,剩余钢芯和铝管承受的载荷急剧增大,且钢芯断口较为锋利,会对周边的钢芯造成持续的摩擦损伤,形成恶性循环,最终导致剩余钢芯和铝管断裂。

为提高耐张线夹的运行可靠性,建议对同批次压接耐张线夹进行X射线探伤检测,排查压接时存在的安全隐患,防止类似事故再次发生。在新建、改造及扩建的线路工程中,应提升耐张线夹压接工艺,加强对线夹压接质量的抽检,以确保线路安全。

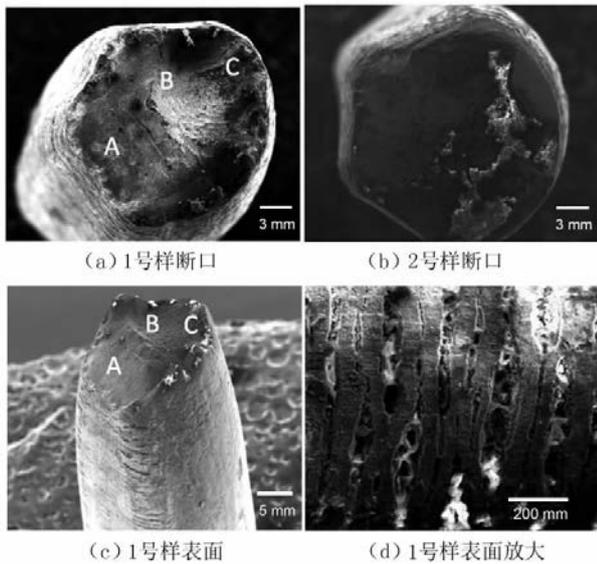
图6 钢芯微观形貌

将7根钢芯线中的2根钢芯线断口置于扫描电子显微镜下观察,结果见图6。由图6(a)和6(c)可知,钢芯断口凹凸不平,C区存在剪切唇特征,断口有明显的径缩现象,符合韧性断裂特征。进一步观察发现,断口A区域附近的表面磨损处存在很多互相平行且垂直于钢芯径向的裂纹,最大裂纹宽度达100μm,如图6(c)和6(d)所示。由此可知,裂纹在A区域萌生,B区域快速扩展,C区域瞬时断裂。由图6(b)可知,2号样断口覆盖有大量的堆积物,经能谱仪分析为氧化腐蚀产物,占据约1/3断面,表明其断裂时间早于1号样。对图6(d)中钢芯表面进行能谱分析,结果以Zn、Fe、O三种元素为主,可推断钢芯表面的黑色物质为镀锌层氧化后产物。观察断口外缘形貌,发现原圆弧形外表面局部已变形成为边角状,即本应为圆周形状的钢芯线外周表面变

为多边形及圆弧形的混合形状,且挤压变形区域与裂纹源位置一致。

由此推断,原钢芯线断口位置曾经受外力挤压后变形,变形部位机械强度较低,可成为裂纹萌生点。

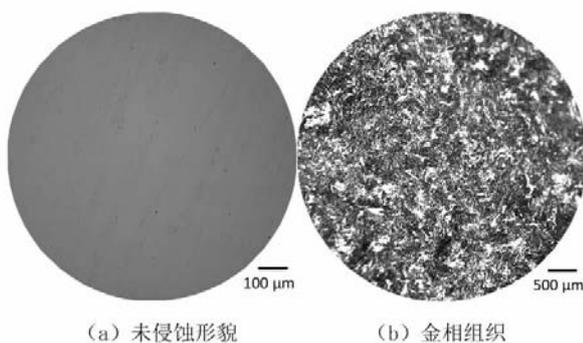
图7 钢芯横向显微形貌

选取1根钢芯进行切割、镶嵌、抛磨,在金相显微镜下观察其径向截面,钢芯内部无异常的金属夹杂物,如7(a)所示。经硝酸酒精浸蚀后,基体组织显示为铁素体+索氏体,表明显微组织正常,如7(b)所示。
