一起 500 kV 电缆外护套放电故障分析及防治措施研究

摘要:交联聚乙烯由于其电气性能、结构轻便等优势被广泛应用于高压交直流电缆绝缘领域,但是近年来因电缆故障导致的停电事件呈现出逐年增多的趋势。文中针对某水电厂主变压器空载充电过程中存在的 500 kV 交联聚乙烯电缆外护套对夹件间隙放电的问题。首先,利用 ATP-EMTP 仿真软件建立了全厂一次设备电磁暂态仿真分析模型,对导致电缆铝护套放电现象的故障原因进行了分析;然后,对不同种类的故障治理措施进行比较;最后,提出了针对性解决方案。

Analysis on Discharge Fault of 500 kV Cable Outer Protective Sheath and Research on Its Prevention Measures

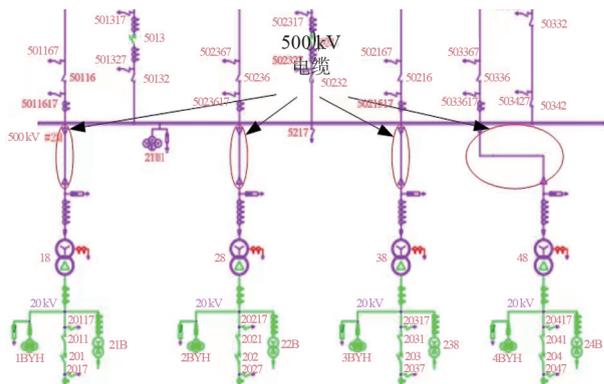
图 1 某水电厂一次接线及 500 kV 电缆位置

面积 800 mm^2 , 于 2012 年 3 月投入运行, 用于连接主变压器高压侧至 500 kV 的气体绝缘金属封闭开关设备 (gas insulated switchgear, GIS), 如图 1 所示。

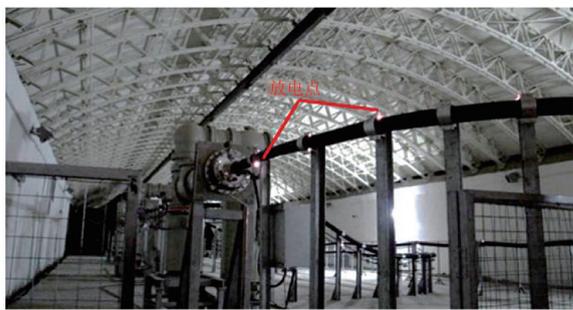
图 2 现场放电现象

该水电厂的 500 kV 电缆采用平行敷设的敷设方式, 电缆最大长度为 795 m, 电缆满载电流为 770 A, 电缆敷设间距为 400 mm。电缆的主变压器侧铝护套通过电压限制器接地。电压限制器额定电压为 15 kV, 1 mA 参考电压经试验约为 22.5 kV。500 kV 电缆 GIS 侧金属护套采用直接接地方式。自设备投运以来, 在进行主变压器倒闸充电瞬间, 存在夹具对电缆外护套放电现象, 如图 2 所示。

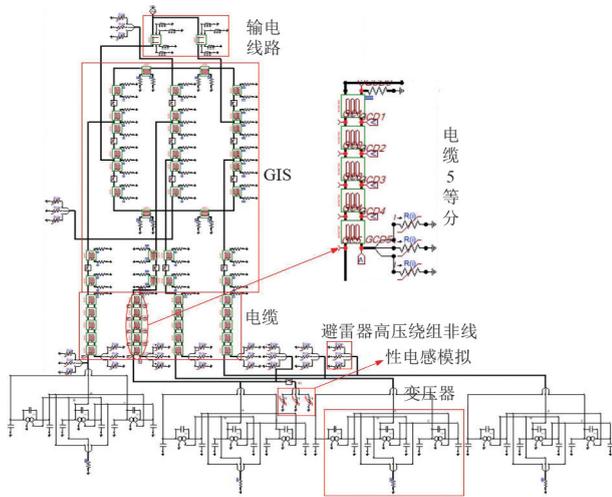
图 3 一次设备电磁暂态仿真模型

建立全厂一次设备模型如图 3 所示, 其中电缆被分为 5 等分, 依次设置 6 个观察点。观察点 1 位于电缆与 GIS 的终端头处, 观察点 6 位于电缆与变压器高压侧相连的终端头处, 以便对合闸过程中铝护套电

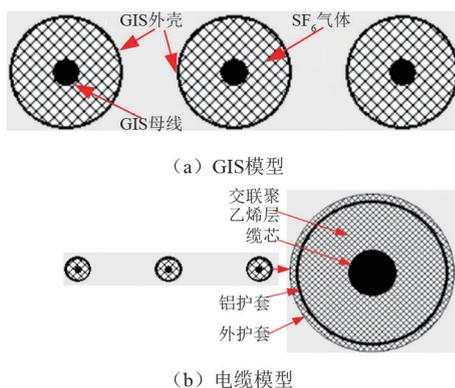
图 4 基于 ATP-EMTP 的 GIS 和电缆模型

压情况进行观察。GIS 管道和 500 kV 电缆采用单芯管道模拟, 主变压器高压侧入口电容为 117.5 pF , 如图 4 所示。远端线路采用标准三相电压源, 线电压幅值为 500 kV, 冲击合闸时间设置为 0.1 s。

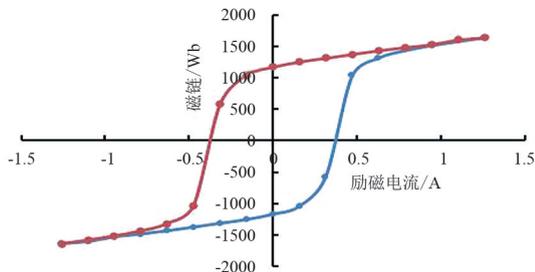
图 5 主变压器高压绕组磁滞回线

为了考察合闸过程中主变压器高压绕组铁芯非线性及剩磁所导致的励磁涌流对电缆铝护套过电压的影响, 采用高压绕组磁滞回线, 如图 5 所示。当对某台变压器进行冲击合闸时, 对应合闸前各绕组剩磁, 按照 A 相为 1430 Wb 、B 相为 -1430 Wb 、C 相为 -1430 Wb 来设置, 其中 1430 Wb 为变压器绕组磁链稳态值。

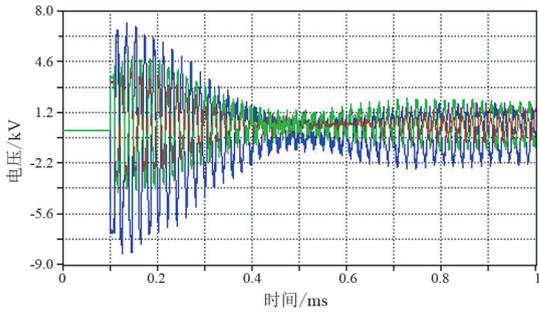
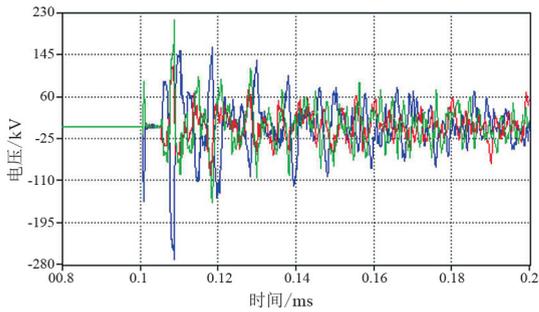
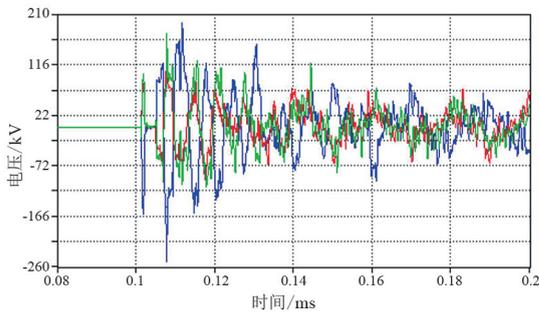
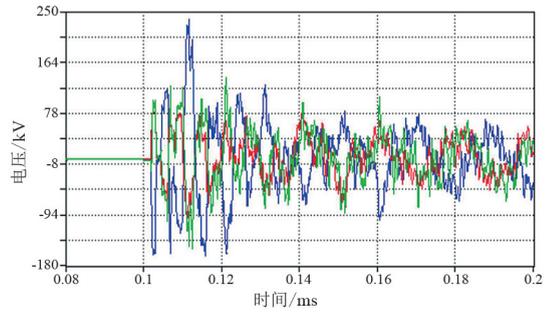
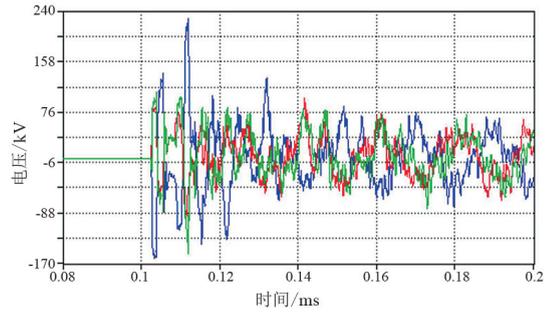
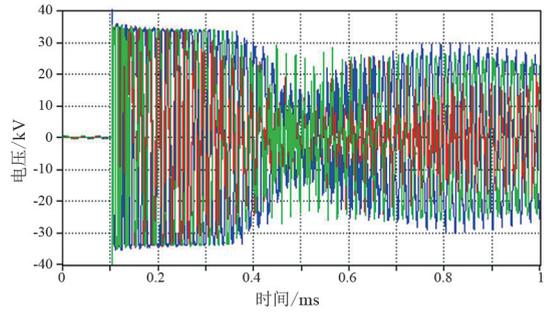
图 6 合闸过程中电缆铝护套电压波形

全厂除了 2 号发变组及其 2 号主变压器高压电缆外,其余一次设备均带电。在此运行方式下,通过 GIS 断路器在 0.1 ms 时对 2 号电缆及 2 号主变压器充电,得到电缆铝护套观察点的电压波形,如图 6 所示。图中,蓝色、红色、绿色曲线分别代表 A、B、C 三相电压波形(下同)。

从图 6 的波形可知,除了观察点 1 因为接地点、观察点 6 因为过电压保护器使电压得到限制外,其他观察点的过电压波形均处于较高幅值。观察点 2 的 A 相过电压峰值达 270 kV,对应波形局部放大如图 7 所示,其波头时间约 1.5 μs ,波尾时间 2 μs 。

通过对比图 6 和图 9 可知,在降低过电压限制器的伏安特性曲线之后(动作电压和残压降低),观察点 6(过电压限制器安装点)的电压明显降低,观察点 2 的电压几乎没有变化,观察点 5 的电压反而有所上升。

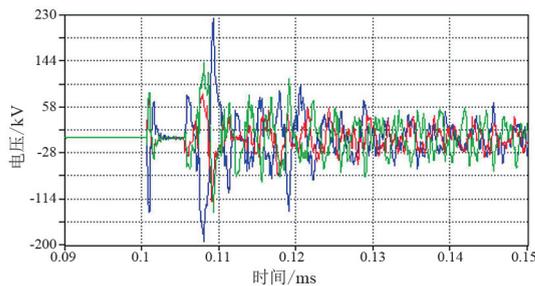
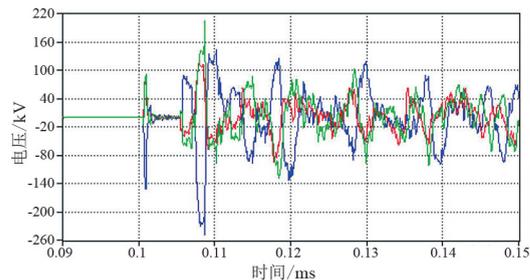
图 8 不同运行方式下电缆铝护套过电压波形

分别在全厂仅 GIS 带电时对 2 号电缆及 2 号主变压器充电,以及在 GIS、1 号和 3 号电缆主变压器带电时对 2 号电缆和 2 号主变压器充电两种情况进行分析。为了便于比较,以观察点 2 的电压作为比较标准,得到两种情况下的电压波形,如图 8 所示。

将图 8 与图 7 比较可知,这 3 种运行方式下的过电压峰值分别为 228 kV、248 kV、270 kV。从整体上看,运行设备越多,对应合闸导致的电缆铝护套过电压幅值越大,但增加幅值并不明显。

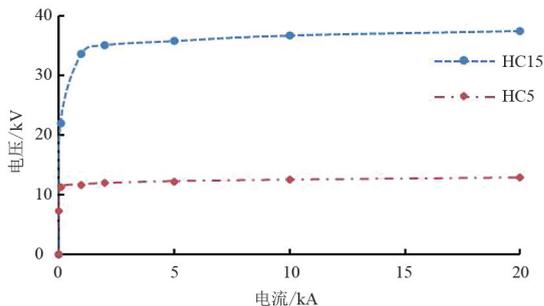
图 9 HC15 型、HC5 型电压限制器伏安特性曲线

以全厂除了 2 号发变组及其 2 号主变压器高压电缆外其余一次设备均带电(第 3 章运行方式)时对 2 号电缆和主变压器合闸充电作为分析对象。将电压限制器从 HC15 型替换为 HC5 型,HC15 的直流 1 mA 参考电压比 HC5 大三倍,HC5 的伏安特性曲线比 HC15 的伏安特性曲线低,如图 9 所示。

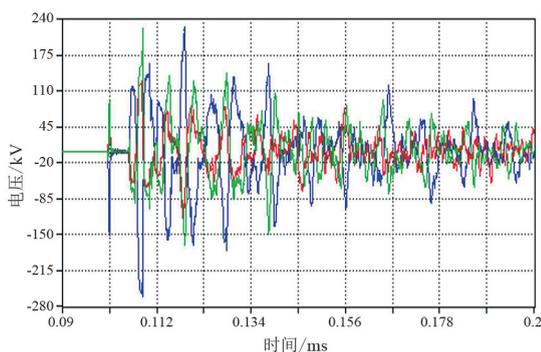
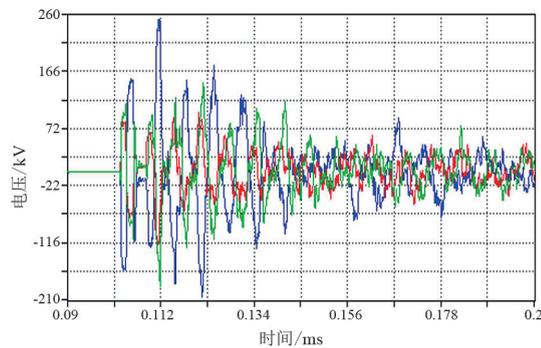
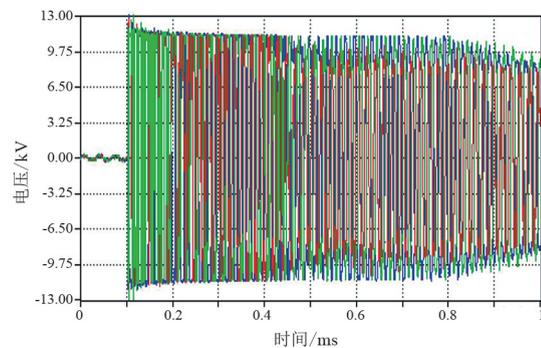
图 10 采用 HC5 过电压限制器时的电压波形

采用 HC5 过电压限制器情况下,观察点 2、观察点 5 和观察点 6 的电压波形如图 10 所示。

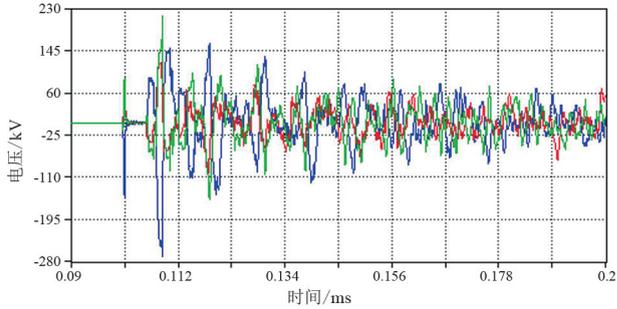
图 11 2 号主变压器铁芯剩磁为 0 时观察点 2 电压波形

第 3 章中的过电压分析结果是在 2 号主变压器铁芯最大剩磁情况下得到的。对变压器高压绕组零剩磁情况进行计算,得到观察点 2 电压波形如图 11 所示。

对比图 6(b) 和图 11 可知,变压器铁芯是否有

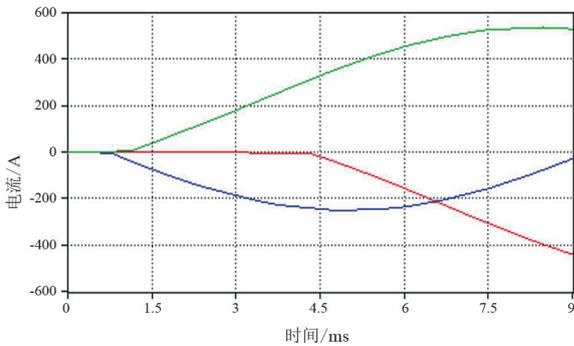
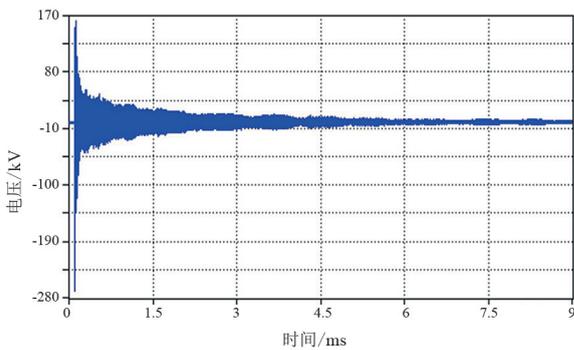
图 12 励磁涌流波形和观察点 2 A 相电压波形

剩磁对电缆铝护套过电压基本无影响。这是因为合闸过程中电缆铝护套过电压和变压器绕组励磁涌流的时间为两个不同的数量级。以最大剩磁情况下的合闸过程(第 3 章运行方式)为例,对应的励磁涌流电压波形和观察点 2 A 相电压波形如图 12 所示。

从图 12 可知:励磁涌流是一个缓慢的过程,它是由电感决定的,由于电感具有阻碍电流变化的特性,因此其过渡过程是以基波为时间尺度的;电缆的过电压是由分布电容决定的,电容对瞬态电压具有导通作用,所以其过渡过程是以微秒为时间尺度的。

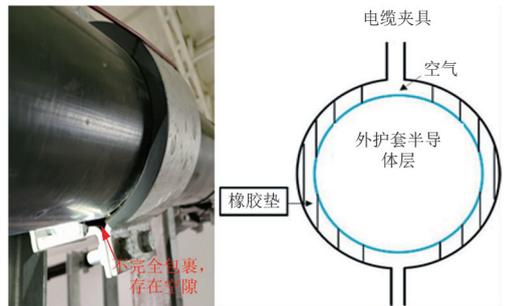
图 13 该水电厂 500 kV 电缆金属夹具安装情况

该水电厂 500 kV 电缆夹具实际安装形式如图 13 所示,其内部橡胶垫不是全包裹形式,采用的是两个不能紧密配合的不完整半圆组合而成,导致电缆外护套表皮与金属夹件之间存在空气间隙。在系统侧给电缆冲击合闸的过程,实际上是电荷在系统-电缆-变压器中重新分布的过程,在合闸的瞬间电荷分布是动态波动到逐步平衡的。在合闸瞬间,通过电容分压电缆芯线-屏蔽层-外套均能够感应电荷,这些电荷无法在合闸瞬间被接地线疏导进入大地,将产生过电压,其中屏蔽层过电压峰值达 270 kV。半导体层电位受屏蔽层影响也将达到 270 kV 的幅值,最终导致夹件空气间隙击穿。

电缆铝护套在合闸冲击时刻的最大过电压可到达 270 kV,对于夹具和电缆外护套之间的空气间隙(约 1 cm)被击穿是必然的。就放电过程而言,其本质上是一种电容分压导致的感应放电,由于能量较低,不会对电缆外护套造成明显破坏。

参考其他电厂 500 kV 电缆金属夹具安装形式,结合该水电厂实际情况,为了消除冲击合闸过程中存在的火花放电现象,在不对现有安装方式进行大改变的前提下,可通过在夹件空气间隙处填充软质导电橡胶或塞入铝箔纸的方式,实现夹具与电缆外护套的紧密电气连接,将冲击合闸过程中产生的感应电荷及时释放。

3) 建议在高压电缆安装过程中,采用导电橡胶作为金属夹具垫片,在柔性固定电缆的同时起到释放感应电荷的作用。

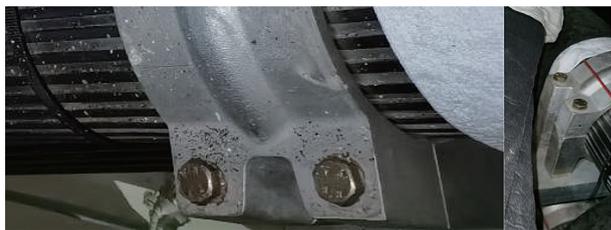
图 14 某水电厂 500 kV 电缆金属夹具安装情况

参考某水电厂 500 kV 电缆金属夹具安装方式,

如图 14 所示,可知其外护套与金属夹具之间采用直接接触方式。由于外护套外皮采用的是导电层,因此冲击合闸过程中电缆外护套表面的感应放电直接以紧密接触传导的方式释放,不会出现可见火花。
