二郎山—折多山大渡河深切峡谷区地质灾害发育特征及对输变电工程的影响

摘要:以二郎山—折多山大渡河深切峡谷区输电走廊沿线为研究对象, 基于遥感解译及地质灾害调查对区内地质灾害发育特征以及对输变电工程的影响进行了研究。结果表明: 研究区内地质灾害主要形成控制因素有地形地貌、坡向、地质构造、工程地质岩组、年降雨量等; 地质灾害主要分布于2200 m以下高程, 坡度介于15°~50°, 崩塌主要发育于坚硬或较坚硬岩, 滑坡发育于软硬互层岩组; 崩塌、滑坡主要分布于降雨量为834~965 mm的区域, 泥石流主要分布于降雨量为892~1085 mm的区域; 二郎山—折多山大渡河深切峡谷区输电走廊沿线现状地质灾害发育对输变电工程的杆塔及其基础的稳定性造成威胁。研究成果可为输电走廊沿线地质灾害评价与防治提供理论依据, 为输变电工程规划选线、设计及施工提供技术指导。

Development Characteristics of Geological Disasters in Deep Cut Canyon Area of Dadu River from Erlang Mountain to Zheduo Mountain and Its Impact on Power Transmission and Transformation Projects

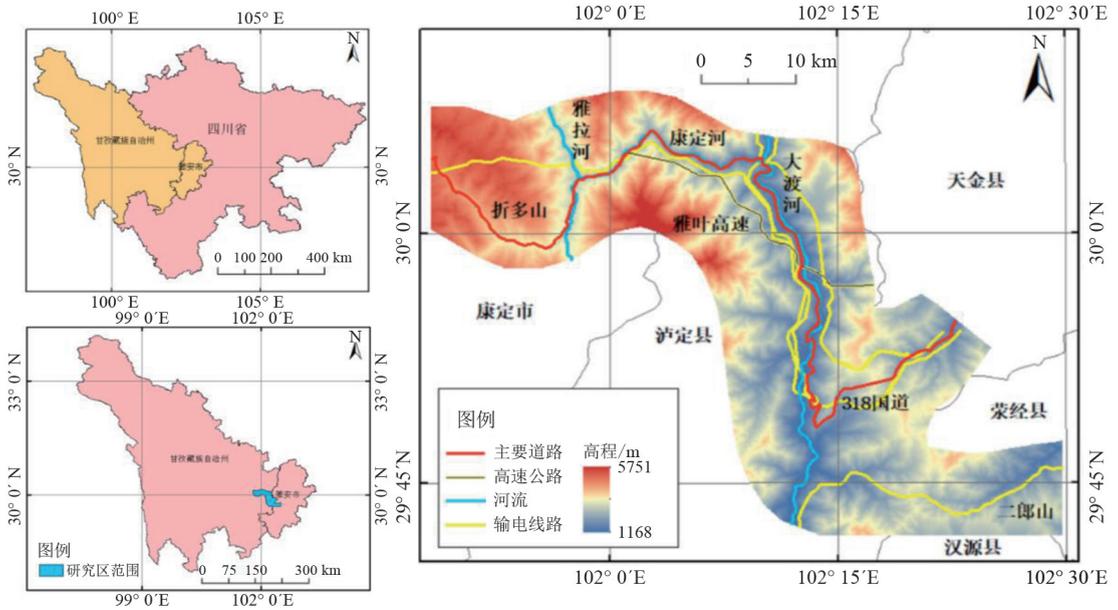
图1 二郎山—折多山大渡河深切峡谷区输变电走廊分布位置

二郎山—折多山大渡河深切峡谷区位于四川省甘孜藏族自治州和雅安市交界处,范围涉及康定市、泸定县、天全县、荣经县和汉源县,区内海拔最高处为泸定县燕子沟贡嘎山,最高峰海拔达 5751 m。区内有大渡河、康定河及雅拉河 3 条河流,沿河谷两岸呈深切峡谷地貌,坡度大于 40°,区内输电线路西起折多山、东至二郎山,大致沿河谷布设,如图 1 所示。

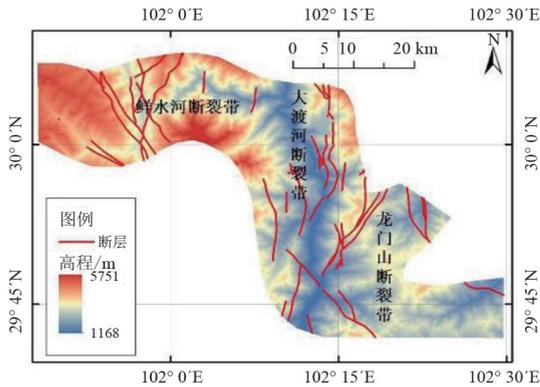
图2 研究区构造断裂带分布

研究区地层岩性十分复杂,地层时代从太古代至中生代均有分布,沉积岩、变质岩及岩浆岩均有出露。地质构造也十分复杂,分布断层主要有鲜水河断裂带、大渡河断裂带及龙门山断裂带,如图 2 所示,构造活动强烈,根据 GB 18306—2015《中国地震动参数区划图》^[15],研究区基本地震动峰值加速度为(0.2~0.4)g。区内地下水类型主要分为松散岩类孔隙水、基岩裂隙水两大类型;区内破坏地质环境的人类工程活动主要有修房筑路、水利设施建设、输变电工程建设等。

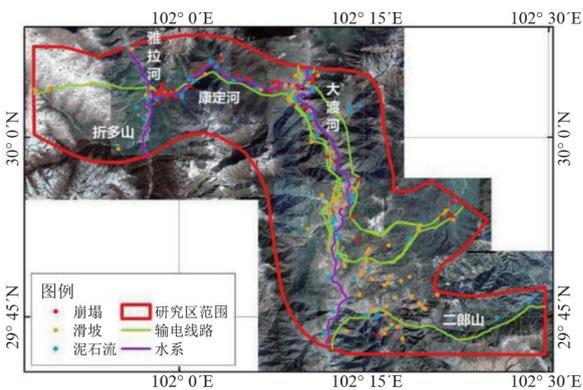
图3 研究区地质灾害发育分布(底图为卫星影像)

研究区地质灾害发育分布如图 3 所示,结合现场调查及遥感解译统计,研究区共发育崩滑流地质灾害 149 处,其中崩塌灾害 42 处、滑坡灾害 61 处、泥石流灾害 46 处。研究区内滑坡灾害最多,占总灾害的 40.94%;崩塌灾害最少,占总灾害的 28.19%。

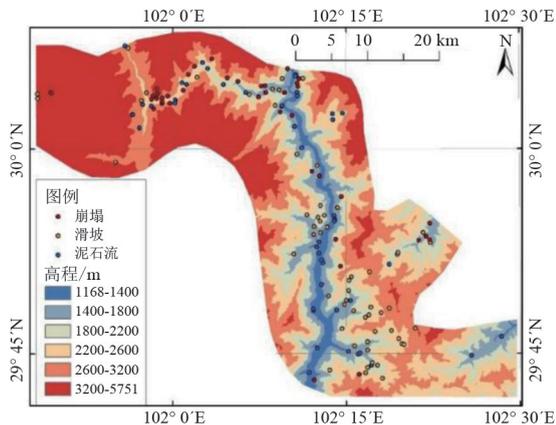
图 4 研究区地质灾害与高程分布

研究区地质灾害分布与高程关系如图 4 所示。1618~2200 m 的高程区间分布了 98 处地质灾害,占总灾害的 65.8%,即研究区内地质灾害主要分布于 2200 m 以下高程。崩塌灾害分布数量较多的高程区间依次为 2600~3200 m、1800~2200 m、1400~1800 m,共分布有 34 处崩塌,占崩塌总数的 81%;崩塌灾害主要分布于西北部康定河沿岸,海拔较高。滑坡灾害分布数量较多的高程区间依次为 1800~2200 m、1400~1800 m、2200~2600 m,共分布 51 处滑坡,占滑坡总数的 83.6%;滑坡灾害主要分布于大渡河沿岸及二郎山附近。泥石流灾害分布数量较多的高程区间依次为 1168~1400 m、1400~1800 m、2200~2600 m,共分布 37 处泥石流,占泥石流总数的 80.4%;泥石流灾害主要分布于康定河及大渡河沿岸的沟口位置,海拔较低。

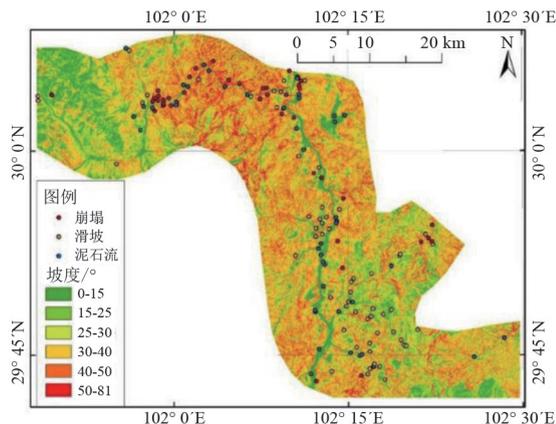
图 5 研究区地质灾害与坡度分布

斜坡坡度越陡,越容易发生地质灾害。坡度显著影响斜坡岩土体应力重分布和应力分异过程。随坡度变陡,斜坡后缘拉应力分布范围及量值越大,坡脚剪应力集中程度越显著,即高陡斜坡不利于斜坡岩土体稳定。地质灾害分布与坡度关系如图 5 所示。

由图 5 可见,研究区内坡度主要介于 15°~50°,以 30°~40°坡度的斜坡最为发育,其次为坡度 40°~50°的斜坡,属典型的深切峡谷地貌特征。崩塌灾害分布数量较多的坡度区间依次为 40°~50°、30°~40°、50°~81°,共分布 30 处崩塌,占崩塌总数的 71.4%,崩塌灾害分布数随坡度增加而增加;滑坡灾害分布数量较多的坡度区间依次为 30°~40°、0°~15°,共分布 40 处滑坡,占滑坡总数的 65.6%;泥石流灾害分布数量随坡度增加而递减,0°~15°坡度区间栅格数占比为 10.7%,发育 26 处泥石流,占泥石流总数的 56.5%。

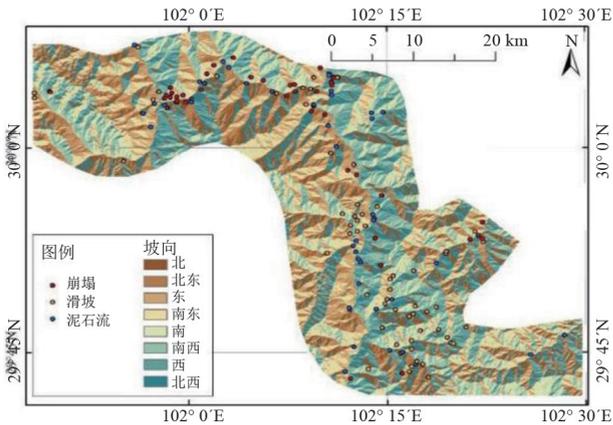
图6 研究区地质灾害与坡向分布

研究区内地质灾害发育与坡向分布如图6所示。

由图6可见,研究区内坡向基本呈均匀分布,地质灾害受坡向分布未表现出显著规律。崩塌灾害分布数量较多的坡向区间依次为南东、北西、南西,共分布23处崩塌,占崩塌总数的56.1%;滑坡灾害分布数量较多的坡向区间依次为南西、东、西,共分布31处滑坡,占滑坡总数的50.8%;泥石流灾害分布数量较多的坡向区间依次为北东、东、西、南西,共分布29处泥石流,占泥石流总数的63.0%。

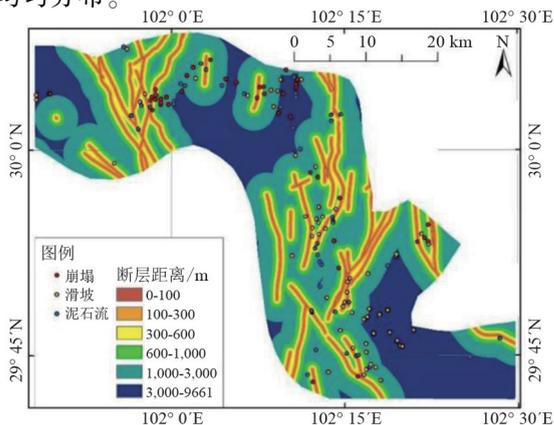
图7 研究区地质灾害与断层距离分布

研究区内地质构造复杂,断层发育。一般距离断层越近,岩土体稳定性受构造作用越强烈,越容易发生地质灾害。这里采用距离断层直线距离的远近,来衡量地质构造作用对岩土体稳定性的影响程度,研究区内地质灾害发育与断层距离分布如图7所示。可见,研究区距断层距离1000~3000 m区间共分布了46处地质灾害,占地质灾害总数的30.9%;其次为3000~9661 m区间,分布了33处地质灾害,占地质灾害总数的22.1%;其余区间地质灾害基本呈均匀分布。

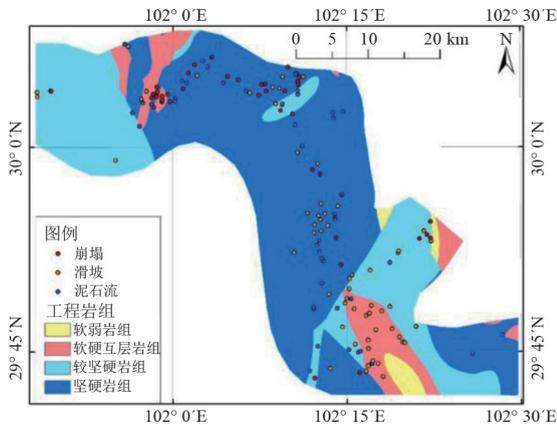
图8 研究区地质灾害与工程岩组分布

根据地层年代及岩性,将研究区内的地层分为4类:坚硬岩组、较坚硬岩组、软硬互层岩组、软弱岩组。研究区内地质灾害与工程岩组分布如图8所示。

由图8可见,研究区内工程岩组分布数量依次为坚硬岩组、较坚硬岩组、软硬互层岩组、软弱岩组,其占比分别为58.8%、30.1%、9.3%、1.8%。研究区内崩塌灾害主要发育于早元古代酸性岩、古元古代酸性岩、南华纪酸性岩和康定岩群,岩性上以石英闪长岩、花岗岩、斜长角闪岩等坚硬或较坚硬岩为主。这些坚硬的岩体能形成陡峭的斜坡,利于斜坡后缘拉应力集中,促进坡体后缘发生张性拉裂破坏,与坡体其他结构面切割组合,在降雨条件下易产生崩塌灾害。

滑坡灾害主要发育于须家河组-白田坝组、平驿铺组-观雾山组、红石崖组-回星哨组等地层中(见表2),共发育了28处滑坡灾害,占滑坡总数的45.9%,其岩性以砂岩、粉砂岩夹泥岩、泥灰岩为主,为软硬互层岩组。这类软硬互层岩体的稳定性主要取决于软弱面,研究区内降雨主要集中于6—9月,在暴雨作用下泥岩等软弱层进一步软化、容易产生滑坡灾害。康定岩群、三叠纪酸性岩地层中发育了19处滑坡灾害,占滑坡总数的31.1%,其岩性以花岗岩为主,为坚硬或较坚硬岩。

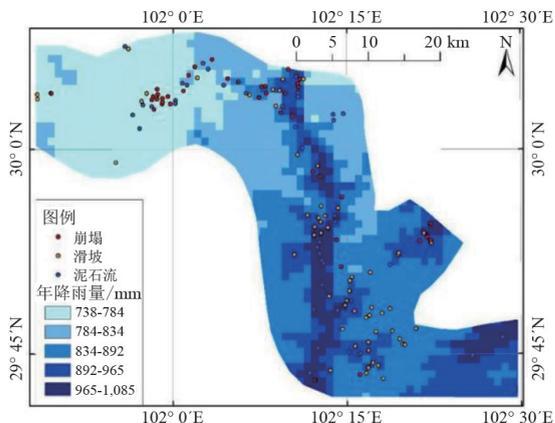
图9 研究区地质灾害与年降雨量分布

降雨会显著降低斜坡岩土体的稳定性,是重要的地质灾害诱发因子。采用多年平均降雨量分析研究区内地质灾害与年降雨量分布,如图9所示。可见,研究区内崩塌、滑坡灾害主要分布于降雨量为834~965 mm的区域,该区域崩塌、滑坡灾害数量分别为22处、46处,分别占各自灾害类型的52.4%、

75.4%;泥石流灾害主要分布于降雨量为 892~1085 mm 的区域,有 27 处,占泥石流总数的 58.7%,揭示泥石流灾害与降雨量的关系比崩塌和滑坡与降雨量的关系更加密切。

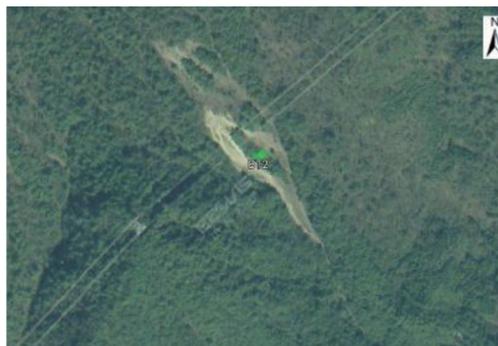
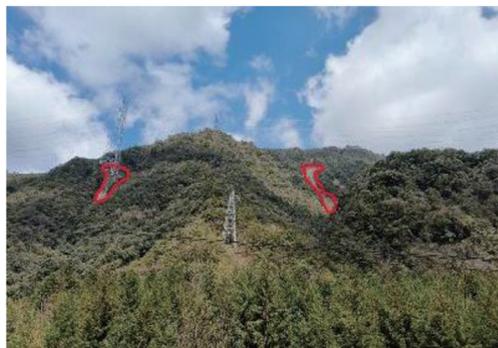
图 10 BT2 崩塌发育特征

1)BT2 崩塌发育特征如图 10 所示。BT2 崩塌发育的经纬度坐标为 $102^{\circ}21'48''$ 、 $29^{\circ}53'42''$,距离道路大于 500 m,遥感影像上可见明显的崩塌边界,为一中型岩质崩塌,左侧崩塌山体斜坡近直立,形成机理应为滑移或坠落式崩塌,崩塌后缘为输电杆塔基础,现状条件下崩塌稳定状态为欠稳定,降雨条件下存在失稳的可能,对输电杆塔稳定性构成严重威胁。

(a) 崩塌遥感影像 (图源于GEOVIS)

(b) 崩塌现场调查照片

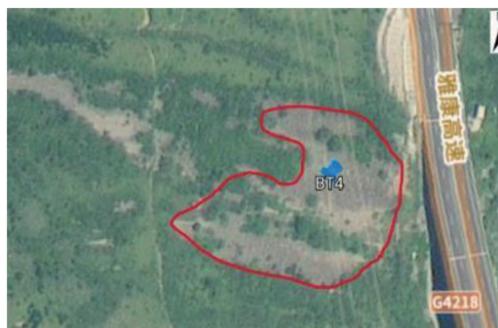
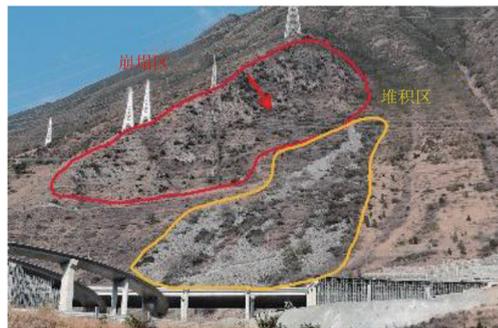
图 11 BT4 崩塌发育特征

2)BT4 崩塌发育特征如图 11 所示。BT4 崩塌位于雅康高速边,经纬度坐标为 $102^{\circ}21'20''$ 、 $29^{\circ}58'12''$,斜坡坡向为 95° ,遥感影像及现场调查均可见清

晰的崩塌边界,属中型岩质崩塌。BT4 崩塌的崩源区岩体陡倾,现状条件下发育崩塌堆。

(a) 崩塌遥感影像 (图源于GEOVIS)

(b) 崩塌现场调查照片

积物形成机理应为滑移或坠落式崩塌,现状条件下稳定状态为基本稳定~欠稳定。崩源区上方布置有多个输电杆塔基础,降雨作用会降低崩源区的

稳定性,存在失稳的可能,对输电杆塔稳定性构成严重威胁,甚至导致输电杆塔倒塌事故。

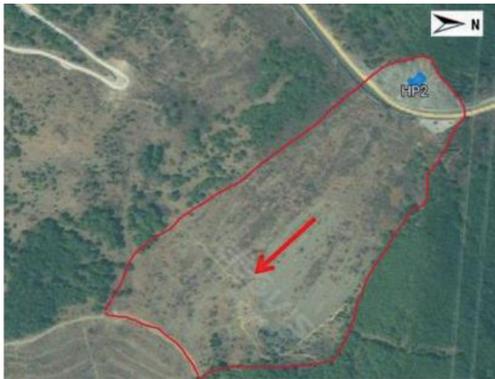
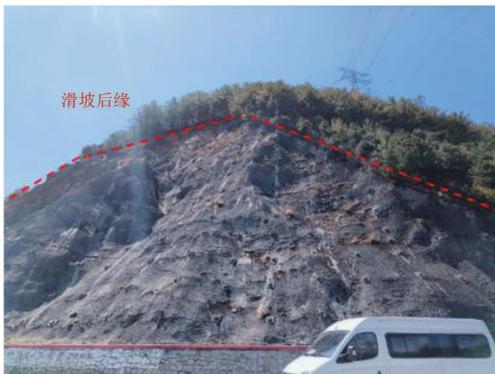
图 12 HP2 滑坡发育特征

1) HP2 滑坡发育特征如图 12 所示。HP2 滑坡发育于泸定县冷碛镇 318 国道附近滴水岩大桥南约 200 m,经纬度坐标为 $102^{\circ}15'2''$ 、 $29^{\circ}49'43''$,斜坡坡度较陡约为 40° ,斜坡坡向为 130° ,滑坡类型属岩质滑坡,滑坡形态呈长舌状,滑坡边界明显,滑坡后缘布置有输电杆塔。因发育于 318 国道内侧边坡,滑坡对公路的正常运行构成威胁,已采用锚索+锚杆+排水孔等防治措施。从老二郎山隧道出口至泸定方向的 318 国道上,发育了多处类似规模的滑坡,现状条件下稳定状态都为基本稳定~欠稳定,但降雨会导致滑坡区域稳定性下降,存在局部或整体失稳的可能,对输电杆塔稳定性构成严重威胁,甚至导致输电杆塔倒塌事故。

(a) HP2滑坡遥感影像 (图源于GEOVIS)

(b) 滑坡现场调查照片

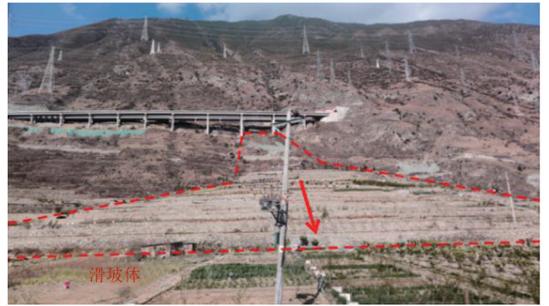
图 13 HP3 滑坡现场调查照片

2) HP3 滑坡现场如图 13 所示。HP3 滑坡位于泸定县泸桥镇 318 国道附近,经纬度坐标为 $102^{\circ}58'35''$ 、 $29^{\circ}58'35''$ 。HP3 为堆积体滑坡,已采用多级挡土墙进行防治。滑坡后缘布置有多个输电杆塔,受降雨、公路开挖影响,公路后缘坡体崩塌灾害亦十分发育,边坡中设置多级防护网,大量崩、滑灾害的发育对输

电杆塔稳定性构成严重威胁。
