# 分解法在变压器绝缘故障诊断中的应用

**摘要:**对泸州地区某110 kV变电站2号主变压器进行例行试验时发现该主变压器高压绕组对地绝缘电阻跟往年比有明显的下降,随后对该主变压器进行了诊断性试验,根据试验结果并结合泄漏电流曲线进行分析,认为其高压绕组对地绝缘存在集中性缺陷。为了确定故障部位,研究了高压绕组的内部结构,发现高压绕组可分解为U、V、W相套管(带主绕组)、分接开关、O相套管(带输出端子)等5个部分,随后采用分解法对各个部位进行单独诊断,最终诊断出了分接开关油箱进水导致V型分接开关上端转换选择器U、V相绝缘板严重受潮故障。进行处理后该主变压器顺利投运,规避了被烧毁的危险。采用分解法可以清晰有效地进行故障诊断。

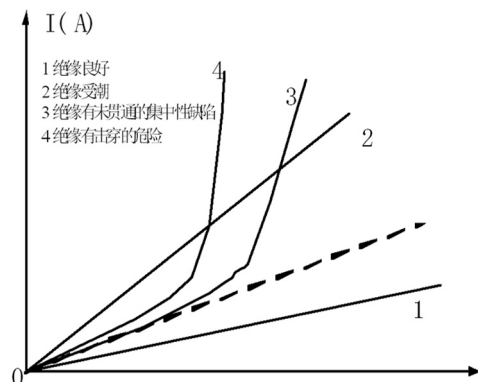
图2 绝缘体典型泄露电流曲线

图1是高-中低地不同电压等级下的泄露电流曲线,该曲线在电压为0-20 kV部分可以拟合一条直线:  $y = 4.668X - 4.346$ ,而随着电压的增加,泄露电流增长速度加快,在30 kV、40 kV时泄露电流分别达到了 145 μA 和 235 μA,拟合直线在30 kV、40

kV 的值分别为 135  $\mu$ A、182  $\mu$ A, 泄漏电流值均落在了所拟合直线的上方, 与图 2 中的曲线 3 非常相似, 是一条典型向上弯曲的绝缘体泄漏电流曲线, 绝缘体典型曲线表明该高压绕组对地绝缘中有集中性缺陷存在<sup>[9]</sup>。

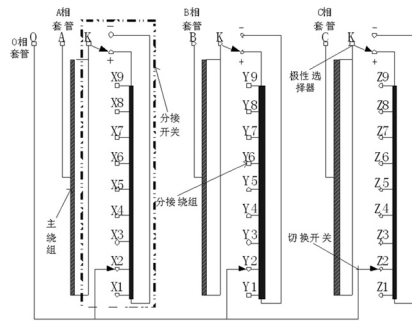
图3 变压器高压绕组的电气连接原理图

为了使得诊断性试验更有目的性, 找出集中性缺陷具体所在部位, 需要将高压绕组及其所连部件进行分解开来, 然后对各个部件进行单独诊断, 这就是分解法, 110 kV 主变压器高压绕组上连接的部件有套管、分接开关、绕组等多个组件<sup>[10]</sup>, 这需要对变压器绕组结构进行研究, 高压侧绕组连接方式为 YN, 其电气连接原理图如图 3 所示, 从图中可以看出, A、B、C 三相套管通过引线分别连接三相主绕组首端, 在主绕组末端与分接开关的极性选择器相连, 极性选择器与分接绕组连接后接上切换开关并在输出端子处汇集在一起, 并通过引线与零相套管连接。其中极性选择器、分接绕组、切换开关构成分接开关(如图 3 虚线部分)。通过对这个图的研究发现: 分接开关将整个高压侧绕组分解为 A 相套管及 A 相主绕组、B 相套管及 B 相主绕组、C 相套管及 C 相主绕组、零相套管与引线、分接开关共五个部分。其中的任何一个部分出现绝缘集中缺陷都会造成高压绕组对地绝缘电阻偏低, 根据分解法, 首先对高压侧 A、B、C 及 O 相套管进行了诊断性试验, 测得数据如表 5 所示。
