550 kV 变压器安装过程中故障原因分析及处理

摘要: 某水电站一台 550 kV 主变压器热油循环完成后, 在测试变压器直流电阻时, 发现其高压侧直流电阻为无穷大, 介绍了该故障的分析与处理过程, 并提出了变压器生产、运输、安装、运行中应注意事项。

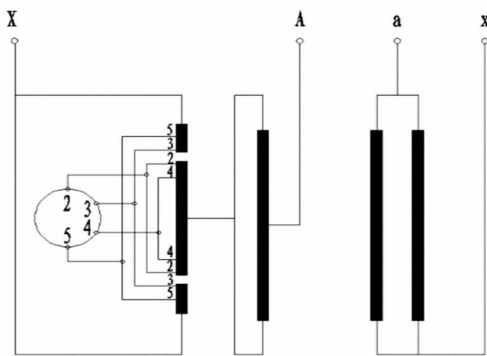
图 1 变压器电气接线原理图

某水电站安装的单相 550 kV 无励磁调压单相无载调压变压器, 型号为 DSP-223 000/500, 额定电压为 $550\sqrt{3} \pm 2.5\%$ / 20 kV, 带某品牌无载分接开关。变压器中性点采用直接接地方式, 冷却方式为 ODWF。变压器的 20 kV 低压侧通过由 ABB Micafil 公司生产的大电流油-空气套管与封闭母线连接, 变压器 550 kV 高压侧通过由 ABB Micafil 公司生产的 RTKG 油-SF₆ 气体套管与 GIS 连接, 中性点套管采用沈阳传奇生产的环氧树脂浸纸油-空气 (ETA) 套管^[1]; 低压线圈采用两柱并联、高压线圈采用两柱串联的双柱结构(图 1)。
