对三峡地下电站30号机转子接地保护连续多次动作的行为分析

摘要:介绍了三峡地下电站30号机转子接地保护的基本原理,对该机组在深水位试验期间停机过程中连续多次动作的故障数据及交流法查找故障点的试验数据进行了详细分析,最终的处理结果以及保护之后的运行情况印证了之前的分析。

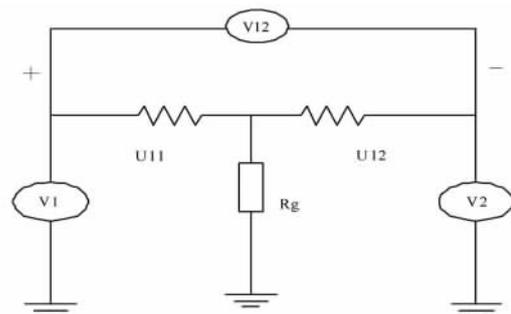
图 5 交流法测量转子一点接地原理图

(2) 转子接地保护动作后发电分部也利用交流法查找转子接地点并定位。交流法试验原理简介:在转子正负极间施加交流电压,测量正、负极对地电压值 U_1 、 U_2 (如图 5)。根据交流电在转子正、负极间的电压分布比例,在接地电阻 R_g 为稳定小电抗接地情况下可由式(1)计算得到接地点位于几号磁极附近。

测试结果			
1. 绝缘电阻			
/	交流法测量前/MΩ	交流法测量后/MΩ	
绝缘电阻	0	0.031	
试验标准	采用1000V兆欧表测量,转子绝缘电阻值在室温时一般不小于0.5MΩ		
试验仪器	FLUKE1520 绝缘摇表		
2. 转子一点接地交流法查找试验			
测量位置	U(转子正负极间)	U1(下滑环对地)	U2(上滑环对地)
电压值/V	168	16.04	152.7
3. 结论与分析			
测量过程中,将滑环室碳刷全部拔出。经过计算,初步判断接地故障点在8~9号磁极。
