# 一起 252 kV GIS 盆式绝缘子放电故障分析

邱 炜 蔡 川 杨红权 徐清鹏 黄 鑫 马锡良  
(国网成都供电公司 四川 成都 610041)

## Analysis on Discharge Fault of Basin - type Insulator in 252 kV GIS

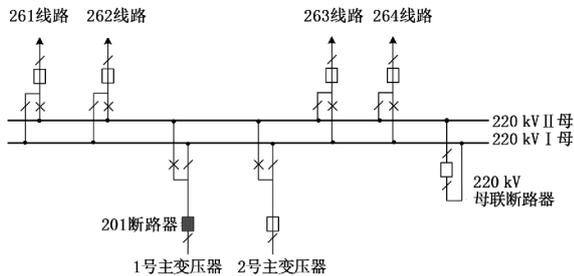
图1 故障前某220kV变电站运行方式

故障前,该 220 kV 变电站运行方式如图 1 所示,220 kV 系统为双母线接线方式。261、262 线路作为主供电源运行在 220 kV I 母,2 号主变压器 202 断路器

运行在I母,带全站负荷运行,母联212断路器热备用263、264线路运行在II母201断路器热备用,预备在I母投运。1号主变压器110kV侧101断路器、10kV侧901断路器均处于热备用。
