风电场箱式变压器铁芯发热故障分析

Analysis on Heating Fault of Package Transformer Core in Wind Farm

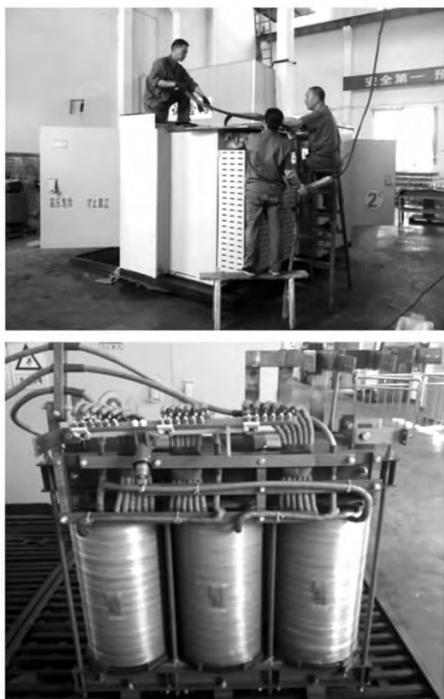
图1 风电场箱式变压器

该变压器为三相、双绕组、油浸、自冷、低损耗、全密封、免维护电力变压器,其整体外观和绕组铁芯如图1所示。

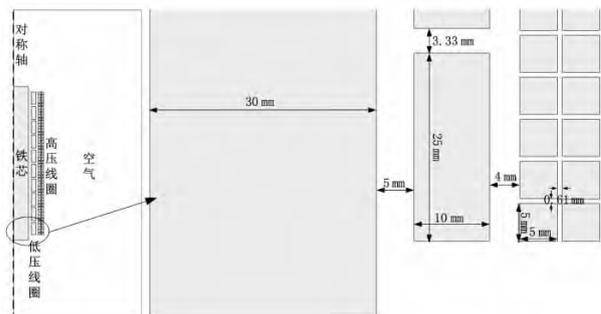
图5 验证模型空间布置

为了对变压器绕组和铁芯之间距离较近情况下绕组发热进行比较分析, 采用有限元分析软件 ANSYS MAXWELL 建立简化二维轴对称涡流场分析模型, 正常情况下绕组布置方式如图5所示, 其中铁芯采用层叠硅钢片, 高、低压线圈为铜导体。
