# 一起油流继电器重瓦斯误动事故分析

邱 炜,郑荣锋,黄 鑫,刘 君,陆晓彬,胡 林,徐清鹏  
(国网四川省电力公司成都供电公司,四川 成都 610041)

## Analysis of An Accident Caused by Heavy Gas Misoperation of Oil-flow Relay

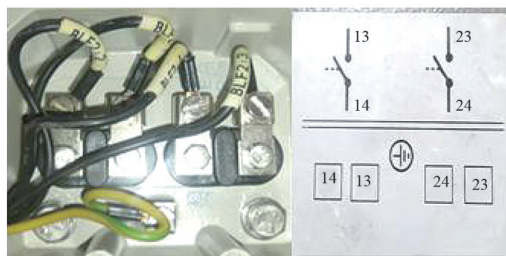
图 3 油流继电器内部结构

油流继电器主要由接线盒与引线口、法兰连接、试验与复位探针、玻璃观察窗以及继电器本体组成,其中:玻璃观察窗可直接观察继电器内部集气情况和继电器各功能元件状态;试验与复位探针用于检修人员对继电器进行动作测试,同时在继电器动作后进行复位(重瓦斯挡板动作后,不能自动复位,需人工手动复位);继电器引出两组出线,并接入二次保护系统<sup>[5-6]</sup>。油流继电器内部结构如图 3 所示。

油流继电器的基本原理是:当有载分接开关由于故障产生强烈气体造成向油枕方向的高速油流,并且油流速度超过限定数值(整定值为 3.0 m/s)时,有载油流继电器将通过挡板与恒磁磁铁的联动,使玻璃干簧管内触点闭合,启动跳闸信号<sup>[7-8]</sup>。
