一起换流变压器真空有载分接开关乙炔异常分析

摘要:真空有载分接开关是特高压换流变压器最关键的组部件之一。在某换流站年度检修中,首次报告某厂商特高压换流变压器真空有载分接开关油室乙炔异常增大,经过油色谱分析和现场吊芯检查后,发现过渡电阻与中性点连接处紧固螺栓与螺孔的配合松动引起的放电烧蚀是有载分接开关独立油室乙炔值超标的直接原因。根据异常现象的机理分析,文中针对有载分接开关的检修规程和日常运维提出了建议,为后续类似工作处置提供了宝贵经验。

Analysis on An Abnormal Acetylene of Vacuum On-load Tap-changers for Converter Transformer

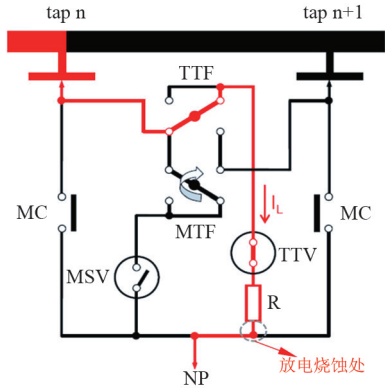
图4 VRG型有载分接开关的电气原理

图 4 为 VRG 型有载分接开关的电气原理图。当有载分接开关从分接挡位 n (tap n) 转换至分接挡位 $n+1$ (tap $n+1$) 时,在经过主触头 MC 和主通断触头 MSV 分别转移负载电流 I_L 后,负载电流由 tap n 经转换开关过渡支路 TTF 流经过渡电阻 R ,最后到达中性点 NP。本次吊芯检查中发现的烧蚀点发生在过渡电阻连接中性点的区域。

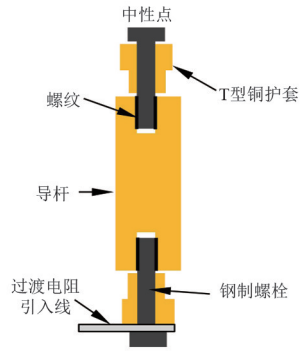
图6 连接中性点长导杆

对于长导杆和紧固螺栓的连接,其结构设计为:过渡电阻的引出线由紧固螺栓压接于 T 型钢护套上,紧固螺栓与贯穿过转换开关的长金属导杆通过

根据以上的原理和结构可知,螺栓松动引起接触电阻增大,导致过热烧蚀,一旦螺栓压接处烧完脱落,过渡电流支路将失去作用。由于负载电流无法转移,真空泡中电弧无法熄灭,使得主通断支路持续流过大电流,MTF转动时拉弧造成 tap n 和 tap n+1 级间短路,严重时致油室爆炸。因此,紧急更换烧蚀损螺栓和导杆,并按照厂内装配标准紧固螺栓等相关连接部位。

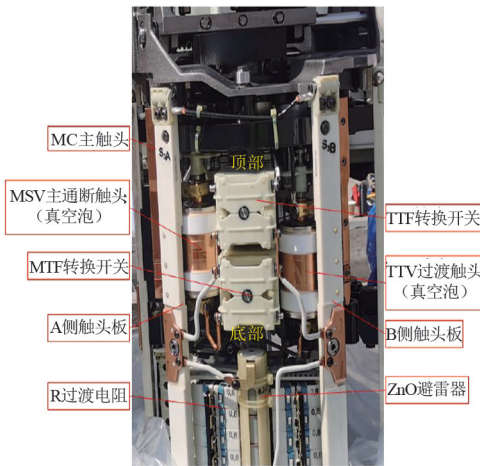
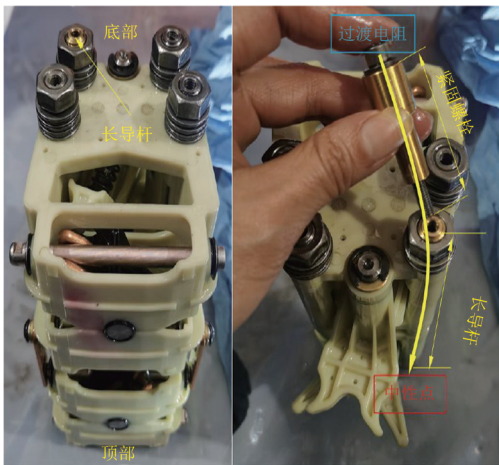
图5 过渡电阻连接中性点的区域

为了进一步弄清楚过渡电阻连接中性点的区域的结构,图 5 展示了图 4 电气原理图对应的机械结构、转换开关和电流从过渡电阻到中性点的电流路径。由图可知,从过渡电阻流出的电流经紧固螺栓,由长导杆传导至中性点。长导杆本身由转换开关盒子 (MTF 和 TTF) 底部竖直穿过至其顶部与中性点连接。
