二滩水电站 5 号机组负荷波动原因分析及处理

摘要:分析了机组调速器控制系统、调速器机械部分、励磁系统以及故障录波数据,归纳出二滩电站 5 号机组接连发生多次负荷波动的变化趋势与规律,总结出调速器机械液压回路的卡阻与负荷波动之间的关系;同时介绍了出现该问题时应思考的几个方面及处理的具体方法,为处理类似问题提供借鉴。

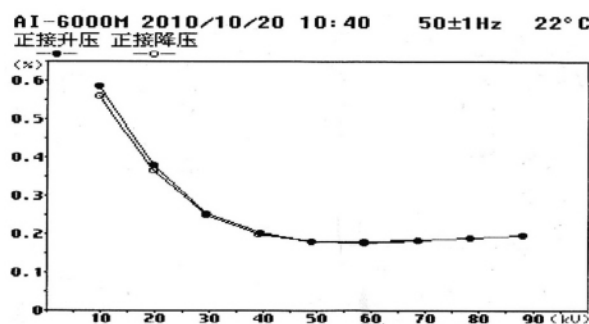
图2 试验结果图

从上面数据可以看到电容量与电压变化的关系不大,但是随着电压的升高其介质损耗呈现明显的下降趋势,原来在低电压(10 kV)试验电压下介质损耗tgδ高达0.57%,随着试验电压升高其介质损耗下降明显,当电压升高到50 kV及以上后tgδ下降到合格范围,当试验电压升高到60 kV时,介质损耗tgδ最低,但是当试验电压继续升高后其介质损耗也约有上升,但变化幅度不大,其值也在《规程》范围内。4) 试验结果图形

从电压上升曲线上看,电压从10 kV到50 kV,介损从0.587%急剧下降到0.183%,这是均压电容内部绝缘材料的Garton效应引起的介损剧烈变化,当极性分子达到平衡,介质损耗趋于稳定,随着电压的继续升高,介损略有增大,这是由于表面泄漏引起的介损增大。

对于运行中的500 kV及以上断路器均压介损试验,采用常规加压10 kV,正接法试验。由于Garton效应的影响,经常出现介损值超过国家《规程》规定(膜纸复合绝缘电容量不超过0.2%)的现象,当低电压下tgδ在除了仪器自身精度影响和试验方法的影响不符合规程要求(大于0.2%时),此种情况下可进行额定电压下的复测,复测值如符合10 kV的要求,可继续投入运行。
