一起断路器弹簧储能故障分析与处理

(广东电网公司揭阳供电局, 广东 揭阳 522000)

摘要: 针对 ABB 公司断路器出现的弹簧储能空开跳闸的故障, 通过对断路器“涡卷”式弹操机构解体分析, 找出了引起故障的机械原因并提出了相应的整改措施。

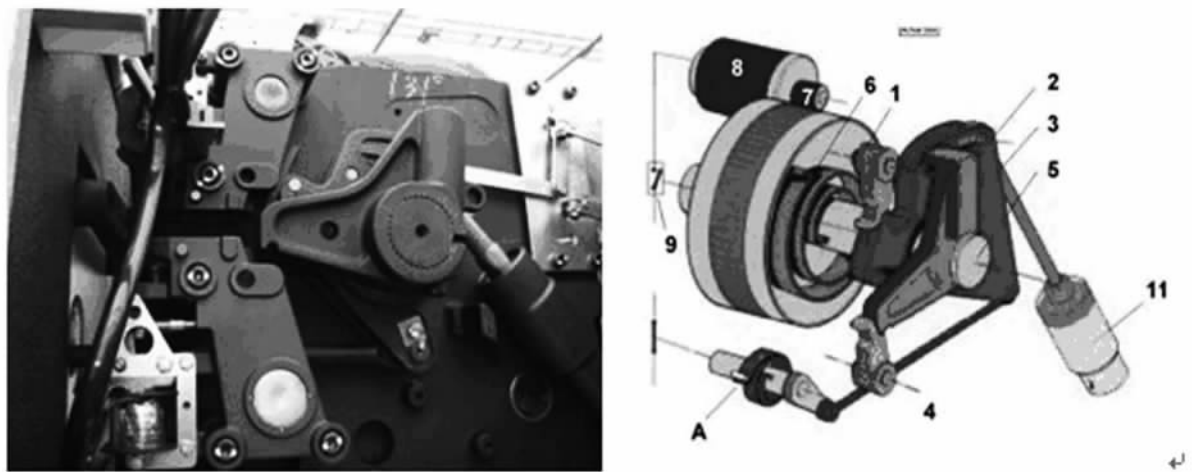
BLK222 型操作机构采用“涡卷”式合闸弹簧直接驱动断路器的操作杆, 不需要任何中间凸轮盘、连接杆或轴。卷簧由一个通用电机储能, 所有动力元件均安装在一根由箱体支撑的主轴上。分闸和合闸脱扣相同, 具有速动和防震的特点。分闸缓冲器用于阻尼触头系统在行程末期的运动。其结构如图 1 所示。

图1 BLK222型“涡卷”式弹簧操动机构结构图
