特高压换流站直流隔离开关烧蚀分析及改进

摘要: 首先介绍了特高压某换流站金属回线转换隔离开关触头烧蚀情况, 具体分析了造成触头烧蚀的主要原因, 并指出了隔离开关存在合位信号不准确的严重安全生产隐患, 阐明了此类隐患可能对一次设备以及直流控制保护系统的影响。同时提出了相应的解决方案, 并用于现场实施, 改造效果良好, 可为国内其他换流站提供了借鉴。

Erosion Analysis and Improvement of DC Isolating Switch in UHVDC Converter Station

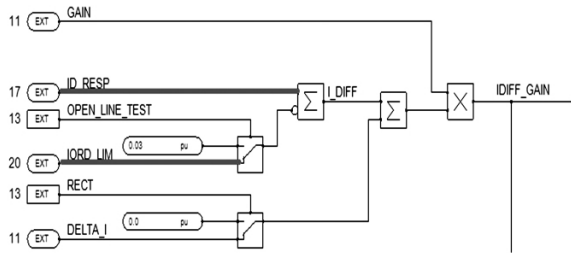
图7 电流控制器电流差值比较

采样后,送至控制系统用作触发角控制,没有任何自检功能。

综上所述,结合复龙换流站“6·10”饱和保护动作始末,从板卡的单一元件无自检以及触发角控制的采样情况进行深入分析,认为可进行以下几点改进:一是深入分析元件工作不稳定的原因,如果是产品设计、批次等问题,需要更换同类型板卡;二是完善 ABB 控制保护系统模拟量自检功能,便于及时发现板卡测量异常;三是在当前情况下,加强测量板卡监视,定期查看模拟量采样,并在年度检修期间对板卡开展零漂值检测等;四是加强换流器阀侧电流异常事故演练,发现阀侧电流异常时应及时切换系统,更换故障板卡。
