非正常回路中感应电流引起电容式电压互感器发热的研究

(国网浙江省电力公司杭州供电公司,浙江 杭州 310009)

Research on Overheating of Capacitive Voltage Transformer Caused by Induced Current in Abnormal Circuit

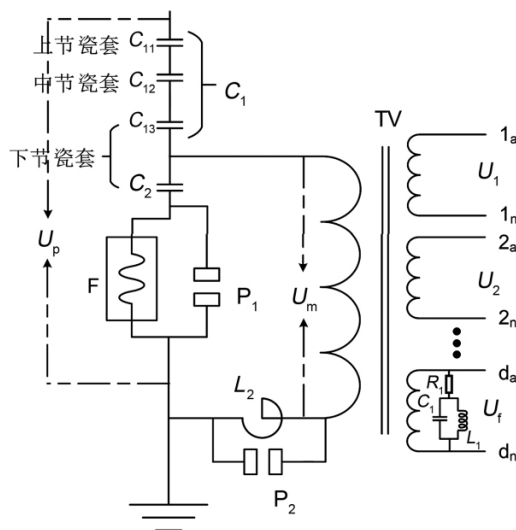
图 2 CVT 电气原理接线

CVT 由电容分压器(又分为高压电容 C_{11} 、 C_{12} 、 C_{13} ,中压电容 C_2)、电磁单元(包括中间变压器和补偿电抗器)和辅助设施(包括阻尼器、保护装置等)组成。其中电容分压器将电力系统一次的高压(35 kV 及以上)降为中压(一般为 10 ~ 20 kV),电磁单元实现一、二次电气隔离与电压二次变换(中间变压器将中压变换为标准二次侧电压 $100/\sqrt{3}$ V 或 100 V)。从外观看, CVT 一般由 3 节瓷套和 1 个电磁单元油箱构成,高压电容 C_{11} 和 C_{12} 分别位于上、中节瓷套,高压电容 C_{13} 和中压电容 C_2 位均在下节瓷套;电磁单元和辅助设备则安装在下部电磁单元油箱中,下节瓷套和电磁单元油箱通过法兰连接^[5,7-8]。

图 2 中: C_1 为高压电容,由 C_{11} 、 C_{12} 和 C_{13} 组成; F 为结合滤波器; P_1 、 P_2 为保护装置; L_2 为补偿电抗器; Z 为阻尼器; TV 为中间变压器; $1a - 1n$ 、 $2a - 2n$ 等为中间变压器二次绕组,其输出的二次电压 U_1 、 U_2 等供给保护、计量及测量装置; $da - dn$ 为剩余绕组。
