# 主变压器低压侧三相空载电压不平衡分析

王能进, 周子洋, 李飞, 覃春阳, 王哲  
(锦屏水力发电厂, 四川西昌 615000)

## Unbalance Analysis of Three-phase No-load Voltage in Low Voltage Side of Main Transformer

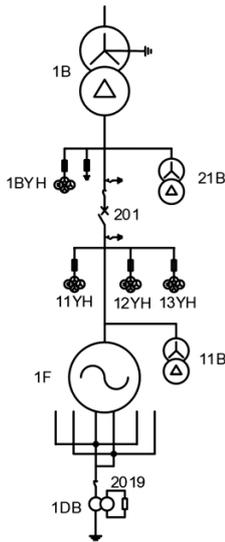
图1 主接线

该电厂主变压器为单相油浸式、水冷双圈铜绕组升压电力变压器组, 三相组合容量为702 MVA。变压器高压侧采用油/SF<sub>6</sub>套管与550 kV GIS相连; 低压侧采用油/空气套管与IPB相连; 高压侧中性点采用油/空气套管引出。低压绕组采用A柱和X柱两部分并联结构, 均为双层圆筒式, 上部出线。主接线如图1所示。
