一起 110 kV 高压交流电缆外护套 烧损故障原因分析

(1. 国网重庆市电力公司江北供电分公司, 重庆 401147; 2. 国网重庆市电力公司, 重庆 400100)

Cause Analysis on Burning Failure of the Outer Sheath of 110 kV High-voltage AC Cable

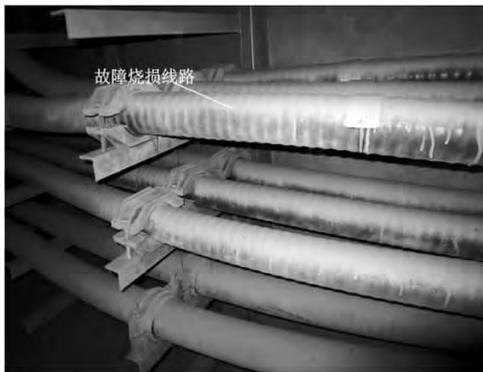
图5 110 kV 某电缆线路所在通道断面

烧损故障电缆全长0.13 km,起于电缆终端塔,止于变电站GIS终端。电缆型号为ZR-YJLW03-64/110 kV-1000 mm²,线路投运时间为2015年12月。由于进站电缆较短,电缆接地采用塔上直接接地、站内保护接地的单端接地方式,如图4所示。电缆隧道及夹层运行环境良好。通道断面如图5所示,电缆的详细结构参数如表1所示。

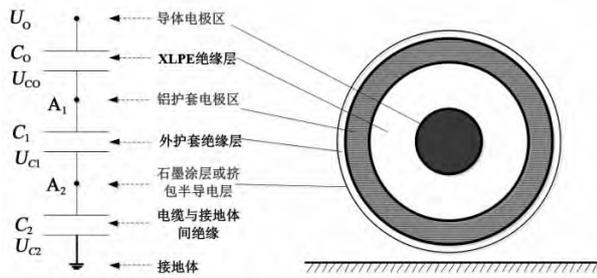
图8 电缆的多级电容结构

不考虑电流引起的感应电压(短电缆线路感应电压较小),单芯交流电缆的电路模型如图8所示。其中, C_0 、 C_1 、 C_2 分别是导体与铝护套之间电容、铝护套与石墨(半导体)层之间电容、石墨(半导体)层与接地体之间单位长度的等效电容; U_{C0} 、 U_{C1} 、 U_{C2} 分别是 C_0 、 C_1 、 C_2 各电容两端的电压; U_0 为电缆相电压。

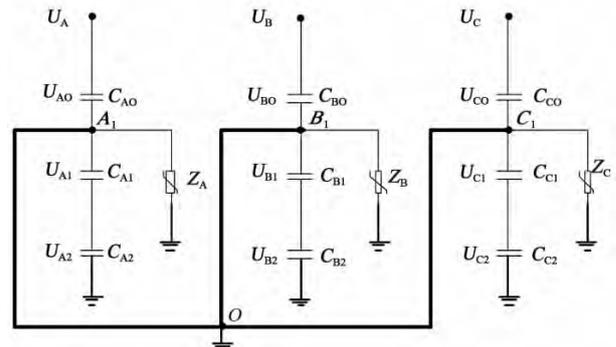
图9 单端接地电路模型

按照电缆的多级电容模型, 单端接地系统的电路模型如图9所示, 其中Z_A、Z_B、Z_C代表保护接地箱

中各相的保护器。该故障线路B相接地线脱落, 等同于图9中接线B₁O接线断开, 此时A、C两相接地状态良好, 而B相电缆线路, 铝护套未接地, B相电缆线路的电路模型如图10所示。

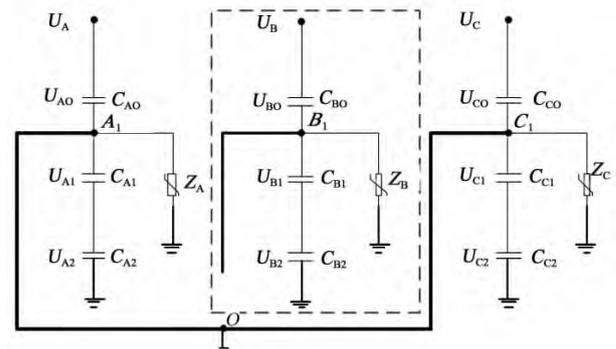
图10 故障电缆线路接地电路模型

根据式(2)至式(5)的分析, 对于故障电缆B相直接接地断开后, 当石墨层有效接地时, 电缆线路为两级电容串联, 铝护套A₁点产生悬浮电位。由表1可知, 外护套电容C₁大小约为1.449 μF/km, XLPE电容C₀约为0.23 μF/km。由式(4)、式(5)可得, B相XLPE、外护套两端的电压U_{C0}、U_{C1}分别为:

对于110 kV电缆线路, 此时相电压U_B为64 kV, 则对应的铝护套上的悬浮电压为8.768 kV。根据规程要求, 电缆外护套的交接试验耐受电压是10 kV, 电缆外护套的耐压水平在长期运行中会逐渐降低, 但应能耐受5 kV、1 min直流耐压^[16]。因此, 当石墨层可靠接地、B相电缆线路接地断开, 铝护套会产生悬浮电位。该电压是否会击穿外护套, 是否引起故障起
