一起 220 kV 主变压器有载分接开关触头烧损缺陷分析

摘要:文中分析了一起有载分接开关触头在 220 kV 主变压器有载分接开关深度检修中首次报告烧损的缺陷。该有载分接开关经过试验和现场吊芯检查后,发现奇数侧主动触头组的 A 相触头发黑变色,转轴烧结失去功能。经分析奇数侧触头组的转轴接触电阻异常增大导致的过热为开关触头烧损的直接原因。根据缺陷产生机理分析,文中对有载分接开关日常运维提出了针对性建议,为后续类似工作处置提供了宝贵经验。

Analysis of Burning Damage Defects of Contacts of On-load Tap-changer in 220 kV Main Transformer

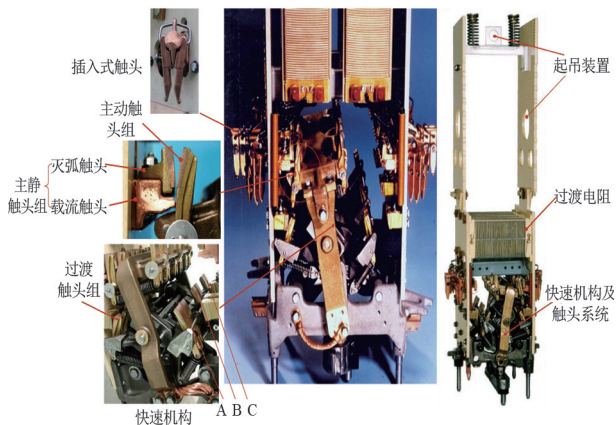
图 1 UCGRN 型有载分接开关切换芯子结构

发现的隐患处于切换开关芯子中。该产品切换开关芯子为典型的“钟摆式”,其结构如图 1 所示。切换开关芯子整体上由起吊装置、过渡电阻、快速机构以及触头系统组成。快速机构为左右摆动式的机械结构,整个结构主要包括动触头系统和中性点结构,A、B、C 三相的动触头以纸面为准从外向内依次放置。触头系统除了快速机构的动触头组以外,还有固定在绝缘板上的主静触头组、过渡静触头组和用于与油室壁连接的插入式触头,主静触头组又由灭弧触头和载流触头组成。

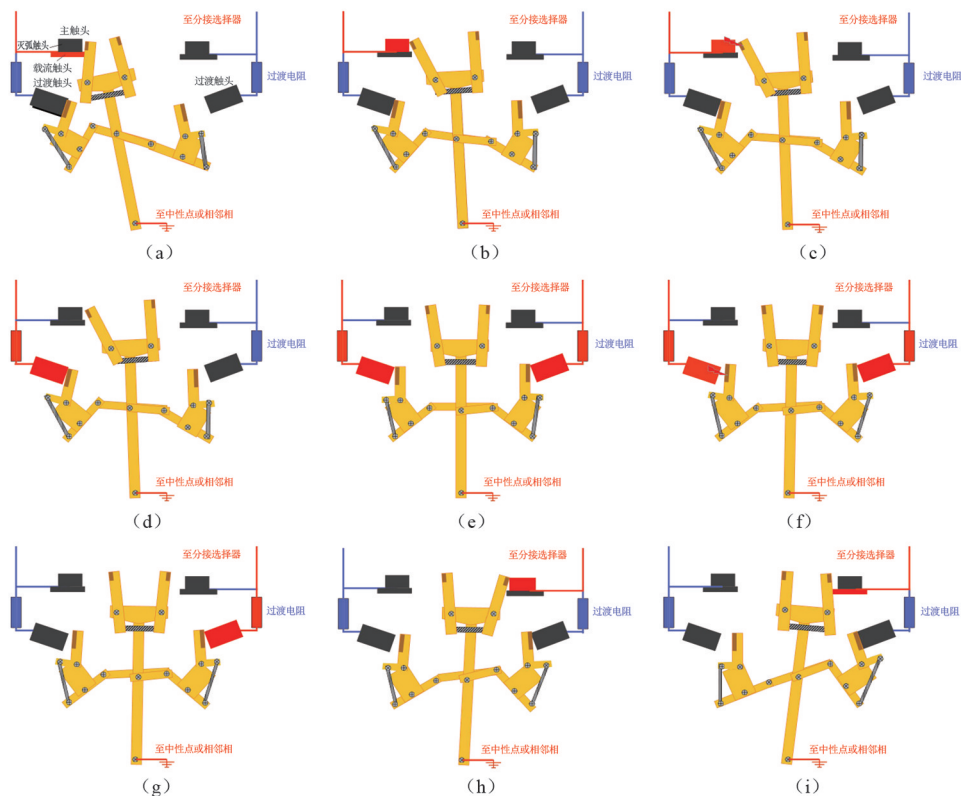
图 2 UCGRN 型有载分接开关切换芯子动作原理

对于“钟摆式”有载分接开关而言,当开关正常工作时,一侧主动触头下部与载流触头之间以及静过渡触头和动过渡触头之间均良好接触,如图 2(a)所示。由于过渡电阻的存在,电流只从分接选择器经载流触头和主动触头下部流向中性点。当得到挡位切换指令时,主动触头上部和灭弧触头接触,静过

渡触头和动过渡触头之间保持接触,如图 2(b)所示。当主动触头上部和灭弧触头分离时,产生电弧,电流转移至过渡触头,如图 2(c)、图 2(d)所示。直到另一侧动过渡触头与静过渡触头接触时,电流在两侧过渡电阻和快速机构形成环流,如图 2(e)所示。然后,一侧动、静过渡触头分离拉弧,快速机构摆动;另一侧动主触头上部与另一侧灭弧触头接触,如图 2(f)、图 2(g)和图 2(h)所示。最后,动主触头下部和载流触头接触,动过渡触头和静过渡触头完全接触,完成一次挡位切换,如图 2(i)所示。
