某 110 kV GIS 盆式绝缘子局部放电检测与解体分析

Partial Discharge Detection and Disassembly Analysis of A 110 kV GIS Basin-type Insulator

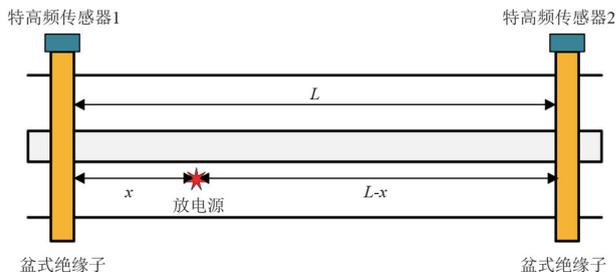
图 3 时差定位原理

为了进一步确定放电源在 GIS 中的准确位置,采用时差法来进行定位,定位原理如图 3 所示。通过测量两个传感器之间距离 L ,在示波器上读取两个通道信号的时差 Δt ,并设放电源到较近的传感器的距离为 x ,则可通过式(1)计算出放电源位置^[19-20]。

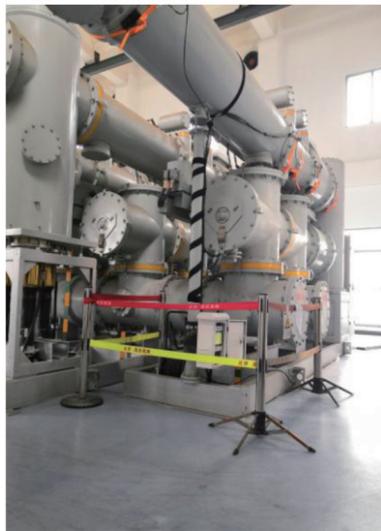
图 6 GIS 重症监护系统

由于该站的负荷较重,处理该缺陷涉及用户停电,因此采取暂不处理继续监视运行。但是,为了实时跟踪该异常信号的发展情况,避免缺陷持续发展导致设备击穿引发停电事故,在该间隔装设了用于 GIS 设备特高频实时检测的重症监护系统,如图 6 所示。该系统可实时采集间隔内各盆式绝缘子处的特高频信号,一旦幅值达到设置的报警阈值,即可发送报警信号至监控人的手机进行短信提醒。

GIS 重症监护系统检测数据如图 7 所示。经过长期的跟踪监测分析比较发现:该间隔特高频异常信号保持稳定,幅值虽然存在一定波动,但是未出现明显增大的情况;放电特征也和前期的检测结果保持一致。这说明该放电未进一步发展处于平稳状态,因此仍继续监视运行,在后续负荷较轻时再申请停电进行开罐解体检修。

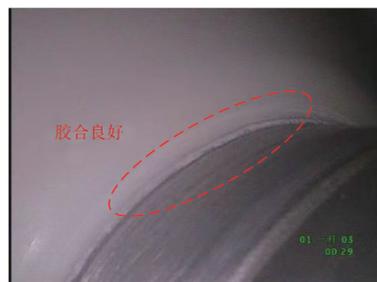
(a) 正常相胶合处

两年后,由于该站的负荷部分转移到了其他站,遂申请停电对 1013 隔离开关气室进行开罐解体检查。打开该隔离开关气室下部的吸附剂盖板,检查整个气室内均未发现内部金属部件松动或其他放电痕迹,仅发现了 B 相盆式绝缘子与高压导体的交界处存在胶合不良(A、C 相均未发现)有表面剥离的现象,如图 8(b)所示,而且缝隙处存在明显的黑色的放电痕迹,如图 8(c)所示。

分析造成这些现象的原因:首先,由于 B 相盆式绝缘子与高压导体胶合不好,可能在界面处造

成一些微小的毛刺凸起,这些毛刺在电场作用下会发生尖端放电;其次,如果中心导体与绝缘体之间结合不良或者发生剥离,在界面还会形成一些微小气隙,当电场达到一定程度时造成气隙放电。根据前期的重症监护系统的图谱分析,该缺陷类型可能为尖端和绝缘类放电的综合,与开罐的检查结果一致。

将 1013 隔离开关气室的缺陷盆式绝缘子更换后,又对该 GIS 间隔进行了交流耐压试验,试验电压为 184 kV,试验过程中对该间隔 GIS 设备进行了局部放电信号监测,未发现异常信号。在该 GIS 间隔再次带电投运后,依旧定期进行局部放电信号跟踪检测,但是始终未检测到异常信号。这表明该气室放电缺陷已被成功消除。
