410 t/h 锅炉提效达标治理与优化

摘要:通过对安庆分公司热电部 4 号炉尾部受热面的治理与优化,采用螺旋翅片管和螺旋槽管进行省煤器和空气预热器的设计改造。锅炉效率提高 2.76%,漏风率下降 17.17%。为在役同类型高能耗老旧锅炉机组提效改造提供了借鉴。

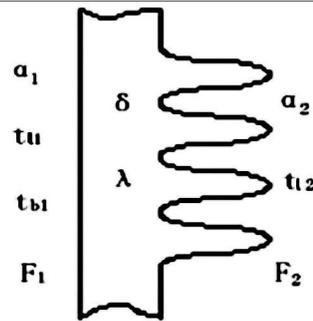
图 1 螺旋翅片管示意图

采用螺旋翅片管省煤器和螺旋槽管空预器,主要是强化烟气侧的热交换。省煤器规格 D32×4 管壁较薄, $d_e/d_i \leq 2$, 可将圆筒壁简化成平壁计算。如图 1 平壁的厚度为 δ 导热系数为 λ 。平壁的一侧有由同样材料制成的肋片,该侧的表面积为 F_2 (包括肋的表面积和肋与肋之间平壁本身的表面积)。而另一侧是光面壁,其表面积为 F_1 , 流过光面热流体的放热系数为 α_1 , 温度为 t_{f1} ; 流过肋面的冷流体的放热系数为 α_2 , 温度为 t_{f2} ; 相应的壁内外表面温度假定分别恒定为 t_{w1} 和 t_{w2} , 且 $\alpha_2 > \alpha_1$ 。

分析平壁基础上肋壁的传热方程式,得到肋壁的总热量为
